**FUNDAÇÃO OSWALDO ARANHA
CENTRO UNIVERSITÁRIO DE VOLTA REDONDA
CURSO DE GRADUAÇÃO EM ENGENHARIA CIVIL
TRABALHO DE CONCLUSÃO DE CURSO**

**SINALIZAÇÃO TÁTIL-VISUAL: PROJETO ORÇAMENTÁRIO E PROPOSTA DE
IMPLEMENTAÇÃO NA SEDE DO SERVIÇO AUTÔNOMO DE ÁGUA E ESGOTO
DE VOLTA REDONDA (SAAE-VR)**

**VOLTA REDONDA
2020**

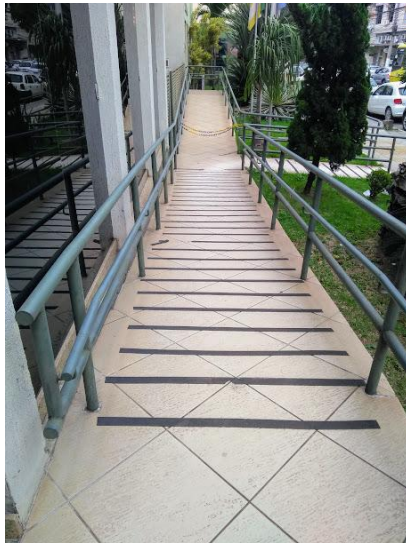
Figura 28: Rampa de acesso ao edifício
Fonte: Autores (2020)

Começando pelo o acesso ao edifício. São duas rampas que não atendem às normas NBR 9050 e a NBR 16537. A primeira não necessita de sinalização de alerta, pois tem declividade inferior a 5%, mas a segunda (virando à direita) não possui sinalização em sua base e topo. Há uma mudança de direção entre as duas rampas (que são ortogonais) que também não é sinalizada com piso tátil, como mostra a figura 28, o que pode ocasionar algum acidente ao deficiente visual.

Os dois acessos ao edifício foram sinalizados - a primeira rampa com piso direcional, conduzindo o deficiente até a área de alerta (que neste caso indica mudança de direção), assim como na segunda rampa, que foi sinalizada com piso de alerta em sua base como apresentado na figura 37a. Foi respeitada a distância de 0,25 m no topo da inclinação Após a rampa foi feito o encaminhamento até a porta de entrada do edifício (figura 37b). A escada de acesso lateral também foi sinalizada e ligada à entrada (figura 37c), criando assim uma rota acessível de acesso ao edifício.

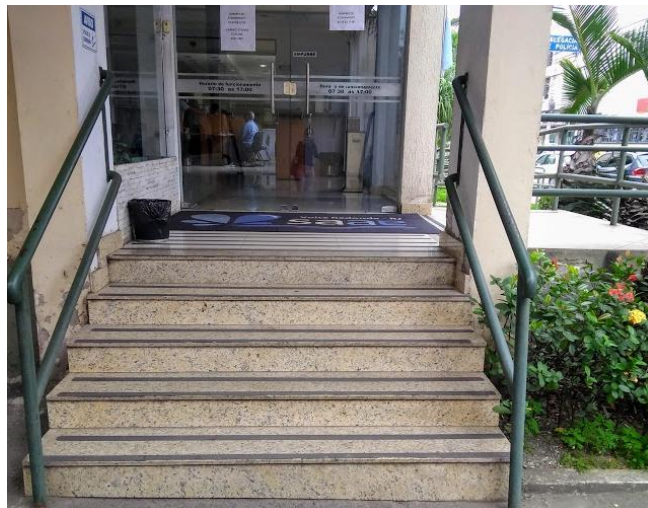
Figura 29: Escada de acesso ao edifício
Fonte: Autores (2020)

O deficiente tem a opção de não utilizar as rampas e acessar o edifício por uma escada lateral, como mostra a figura 29. A mesma também não se encontra sinalizada no seu início e final. Não há sinalização direcional até a porta de entrada, tanto vindo da escada lateral, quanto das rampas de acesso. Esse contexto gera uma situação de perigo ao deficiente, pois ele pode se acidentar batendo um de seus membros contra o guarda-corpo da rampa ou ao sair pela porta de acesso, ele pode cair pela escada devido ao fato da mesma não ser sinalizada.

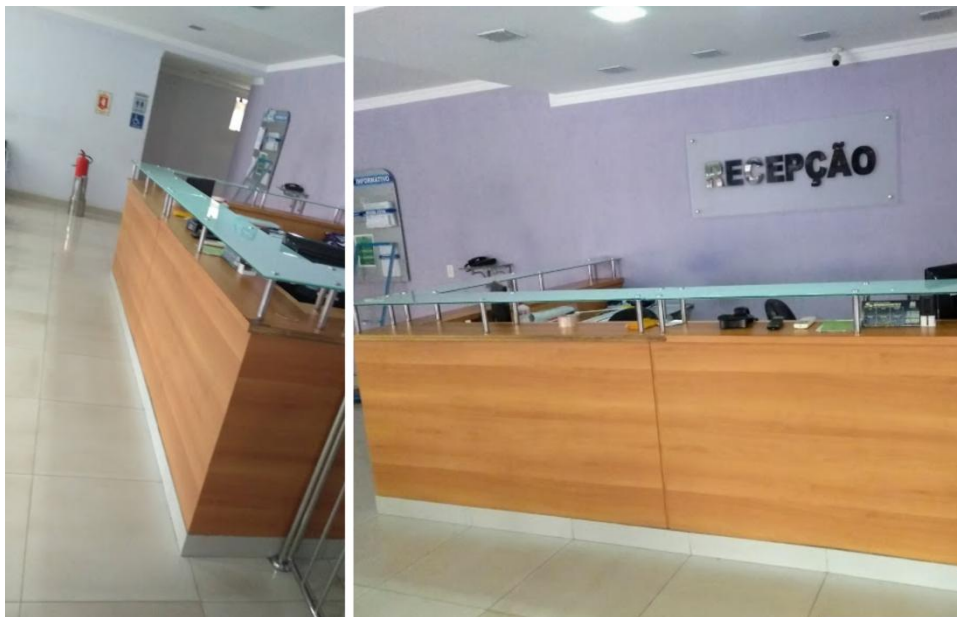
Figura 30: Balcão da recepção sem sinalização
Fonte: Autores (2020)

Já no saguão, observa-se que não há um encaminhamento com piso direcional até o balcão da recepção, nem sinalização com piso de alerta sobre posicionamento correto para o atendimento, como apresentado na figura 30.

Tanto no SAP quanto o balcão de atendimento foram sinalizados para o correto posicionamento para atendimento, respeitando a distância mínima de 0,25 m recomendada pela norma. No SAP foram sinalizadas todas as mesas com piso de alerta, mas o encaminhamento até a mesa foi feito conforme a norma, sendo direcionado apenas para uma, conforme a figura 40.

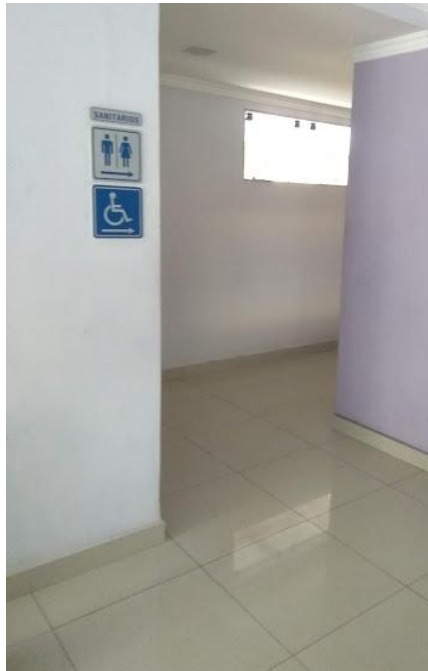
Figura 31: Sinalização do W.C
Fonte: Autores (2020)

Há um banheiro direcionado a PNE de acesso público, mas não há nenhuma sinalização de como o deficiente deve chegar até lá, pois nem a placa de direcionamento possui sinalização tátil em braile, como mostra a figura 31. O Saguão ainda dá acesso ao SAP (Serviço de Atendimento Presencial) e a área interna (área de acesso aos funcionários) e ambos não são sinalizados com piso tátil. Caso um deficiente visual precise acessar a qualquer uma dessas áreas, não conseguira de forma independente, precisando assim, da ajuda de uma pessoa para encaminhá-lo até seu destino forma segura.

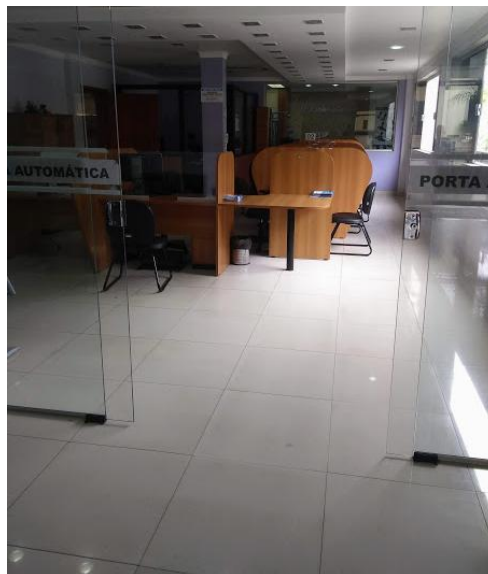
Figura 32: Falta de sinalização no SAP
Fonte: Autores (2020)

No SAP é onde ocorre o atendimento ao cliente. São seis mesas com funcionários prontos para solucionar a diversos problemas. Não há nenhum tipo de encaminhamento, nem sinalização de alerta sobre o posicionamento correto para atendimento. Mais uma vez o deficiente visual precisaria da ajuda de alguma pessoa para deslocar-se até alguma das mesas para receber atendimento (figura 32).

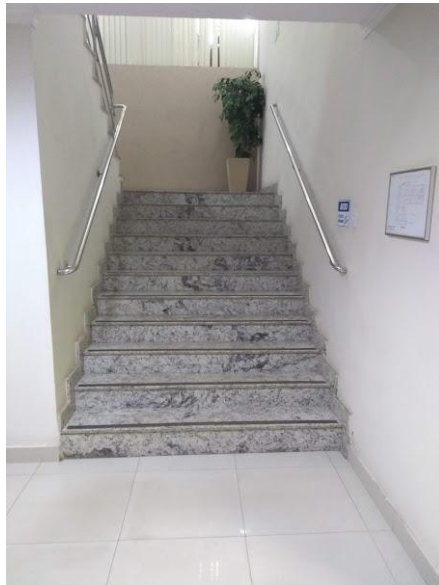
Figura 33: Escada sem sinalização
Fonte: Autores (2020)

Já na área de acesso aos funcionários, o edifício possui duas opções de acesso para o pavimento superior – escada e elevador – e ambos não são sinalizados conforme as normas vigentes. A escada foi construída em forma de “u” e nenhum de seus dois lances estão sinalizados com piso tátil de alerta. Ao final do primeiro lance, no alinhamento do corrimão direito, há um vaso de planta que pode ser considerado como uma barreira, gerando assim uma situação de risco eminente aos deficientes visuais, visto que, esses podem facilmente se acidentar nessas circunstâncias (figura 33). Já no elevador, foi observado duas situações de risco: a primeira é a falta de sinalização tátil conforme recomendado por norma, devido ao possível desnível entre o piso e o elevador ou até mesmo pelo risco de um eventual problema técnico em que elevador não esteja parado no andar com as portas abertas. A segunda é a existência de mobiliário como sofás e vasos de plantas que podem ser considerados como barreiras por estarem muito próximos da área de acesso, como mostra a figura 34.

alerta, sendo respeitada a distância mínima de 0,25 m até o primeiro degrau, evitando assim que o deficiente venha se acidentar (figura 39).

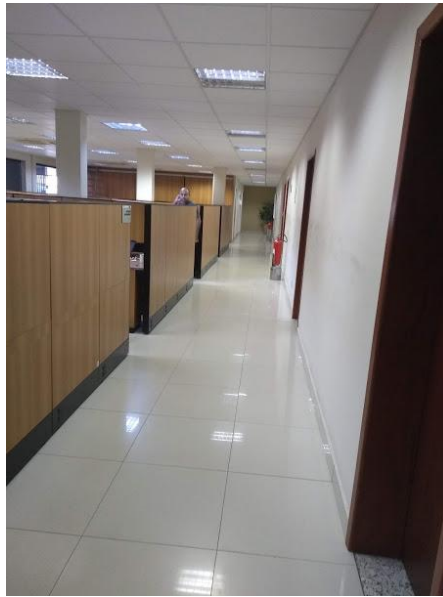
Figura 35: Corredor principal
Fonte: Autores (2020)

Após o elevador, há um extenso corredor, com cinco portas ao lado direito e ao lado esquerdo há uma área de escritório, dividida em quatro compartimentos, que dão acesso à área de trabalho dos funcionários (figura 35). Não há nenhum tipo de sinalização ao deficiente visual. Caso este precisasse ir a qualquer um desses ambientes, precisaria da ajuda de outra pessoa para guia-lo. Ao final desse corredor, existem um dois banheiros para deficientes: feminino e masculino. Ambos não são sinalizados (figura 36), e um deles encontrava-se interditado mostrando que o edifício possui severas restrições de acessibilidade aos deficientes visuais.
