**FUNDAÇÃO OSWALDO ARANHA
CENTRO UNIVERSITÁRIO DE VOLTA REDONDA
CURSO DE GRADUAÇÃO EM ENGENHARIA CIVIL
TRABALHO DE CONCLUSÃO DE CURSO**

**ENGENHARIA DIAGNÓSTICA: TRINCAS EM ESTRUTURAS DE
CONCRETO ARMADO**

Trabalho de Conclusão de Curso
apresentado ao Curso de Engenharia Civil
do UniFOA como requisito à obtenção do
título de Bacharel em Engenharia Civil.

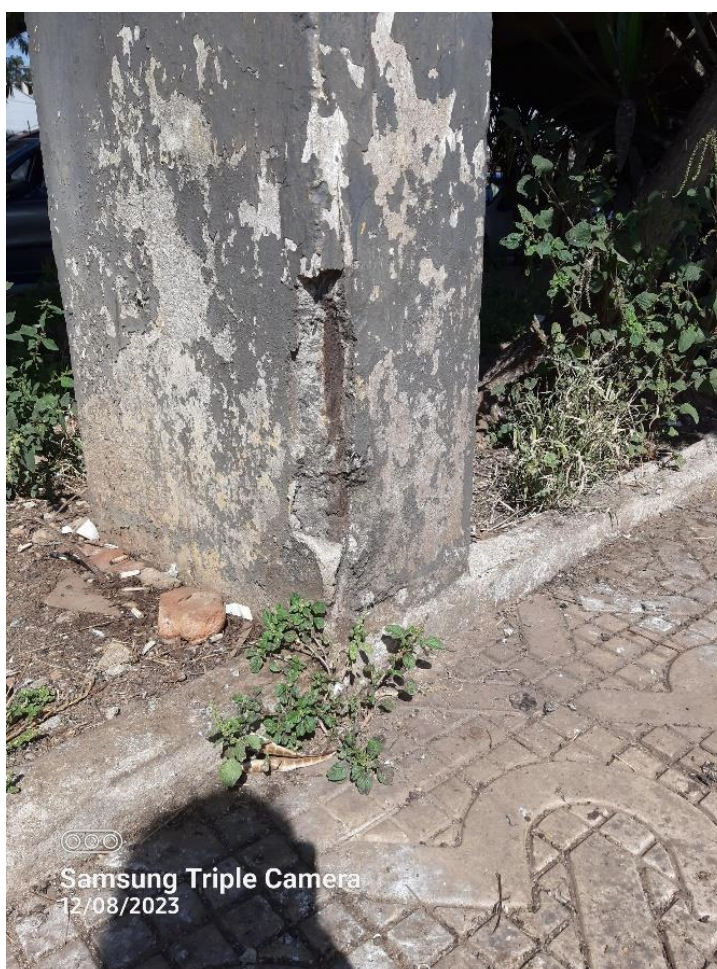
Figura 20: Pilar 1 com perda de parte da camada de cobrimento de concreto.

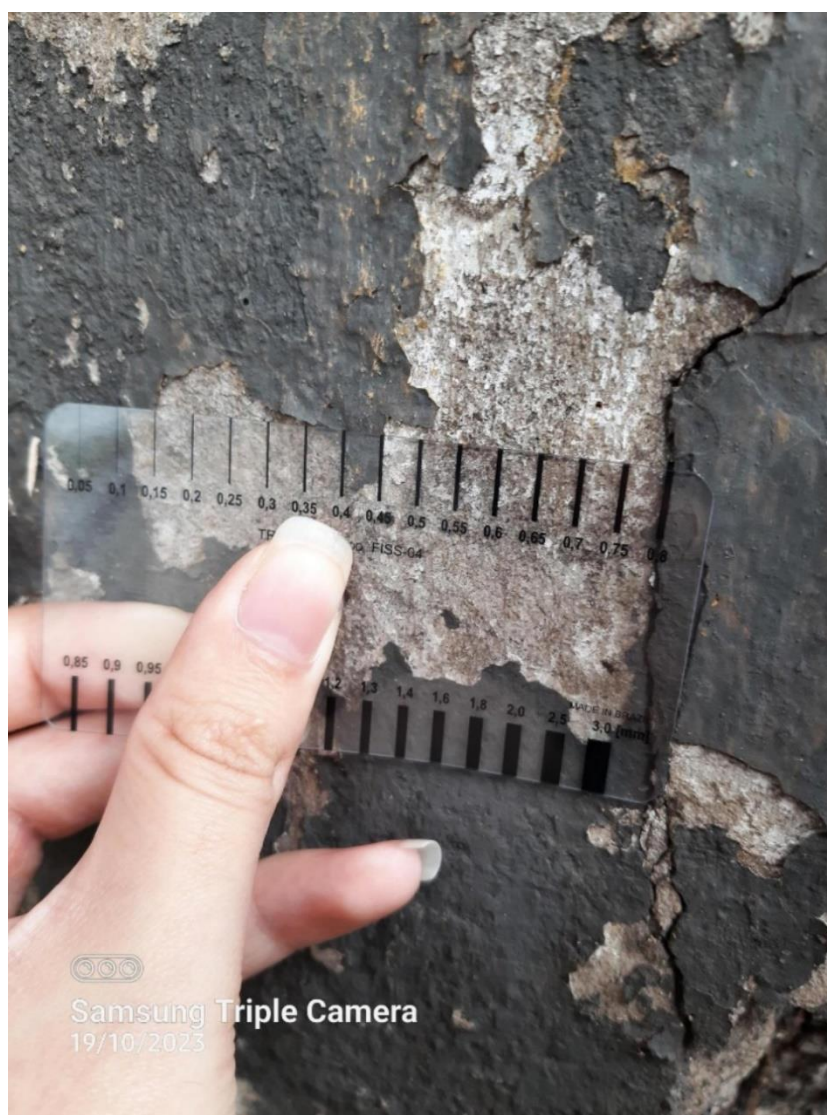
Figura 21: Pilar 1 com Trinca de 0,5mm.

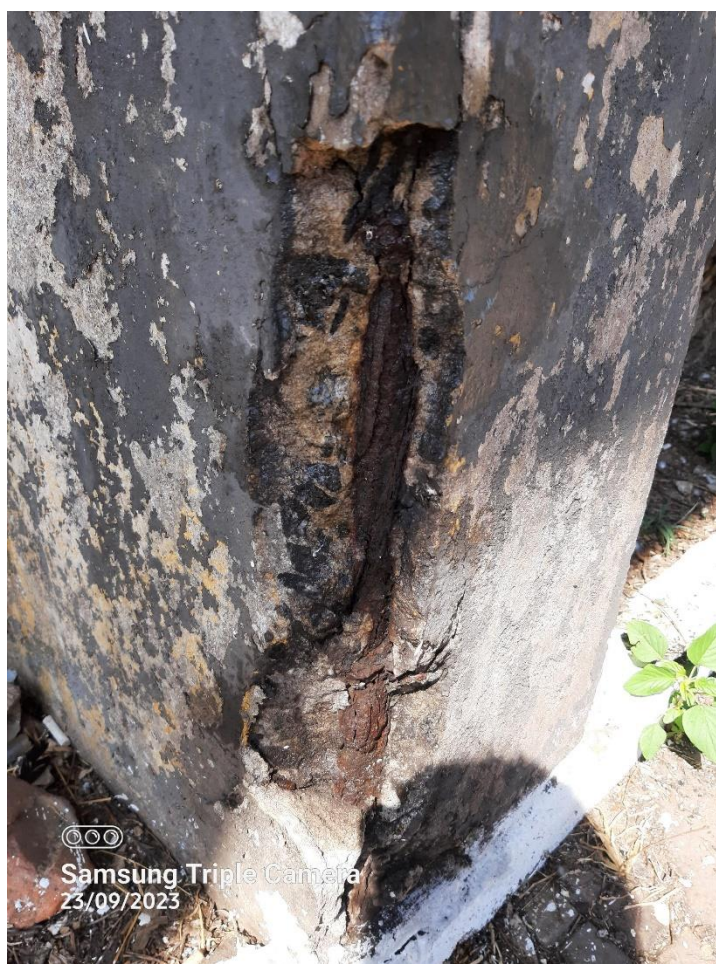
Ademais, o pilar 1 também apresenta perda de parte de sua camada de cobrimento de concreto e com início de perda de seção no aço de sua armadura. Após asperção de fenolftaleína 1% alcoólica, percebeu-se que o líquido permaneceu incolor, ou seja, a estrutura está com pH 8,0, indicando a carbonatação do concreto no pilar 1 com deslocamento de concreto (figura 22). Portanto, a causa das trincas existentes nesse pilar é a despassivação do aço por carbonatação.

Figura 22: Pilar 1 – Carbonatação

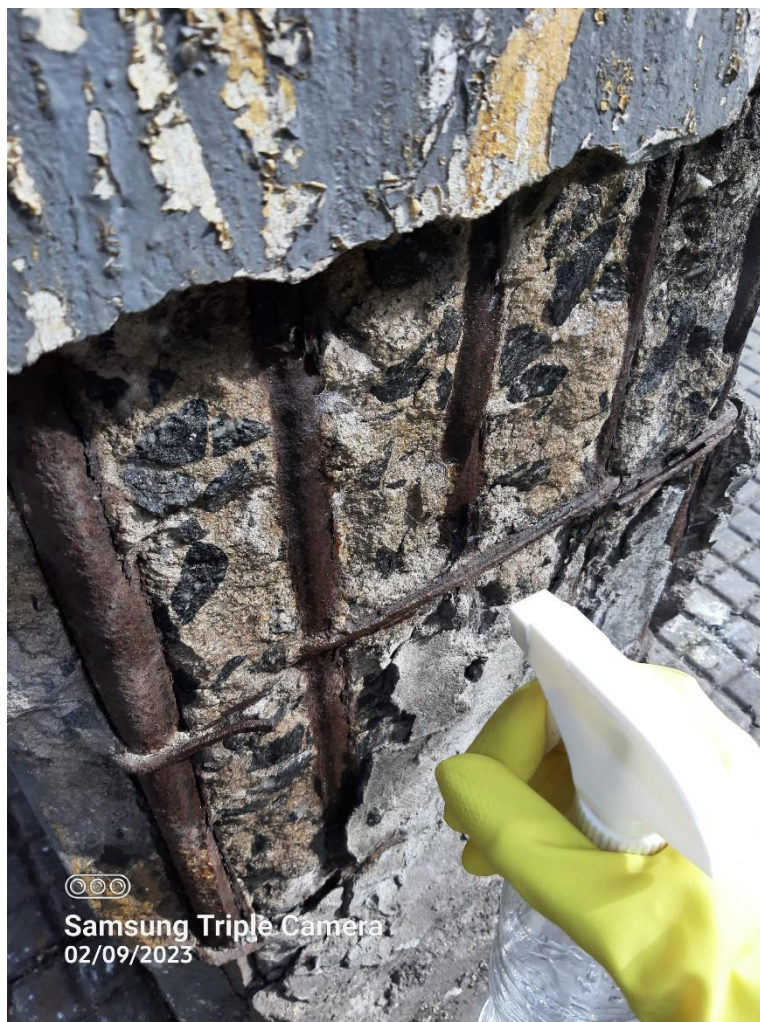
A figura 23 representa o pilar 2 analisado. Este, diferente do pilar 1, está em estágio mais avançado de carbonatação devido a grande área com deslocamento. Isto resulta em maior área de exposição da armadura a mais dióxido de carbono e a outros agentes deletérios, acelerando ainda mais o processo de corrosão. Neste pilar, percebe-se também a errônea tentativa de recuperação da área com perda da

Figura 23: Pilar 2 – Carbonatação

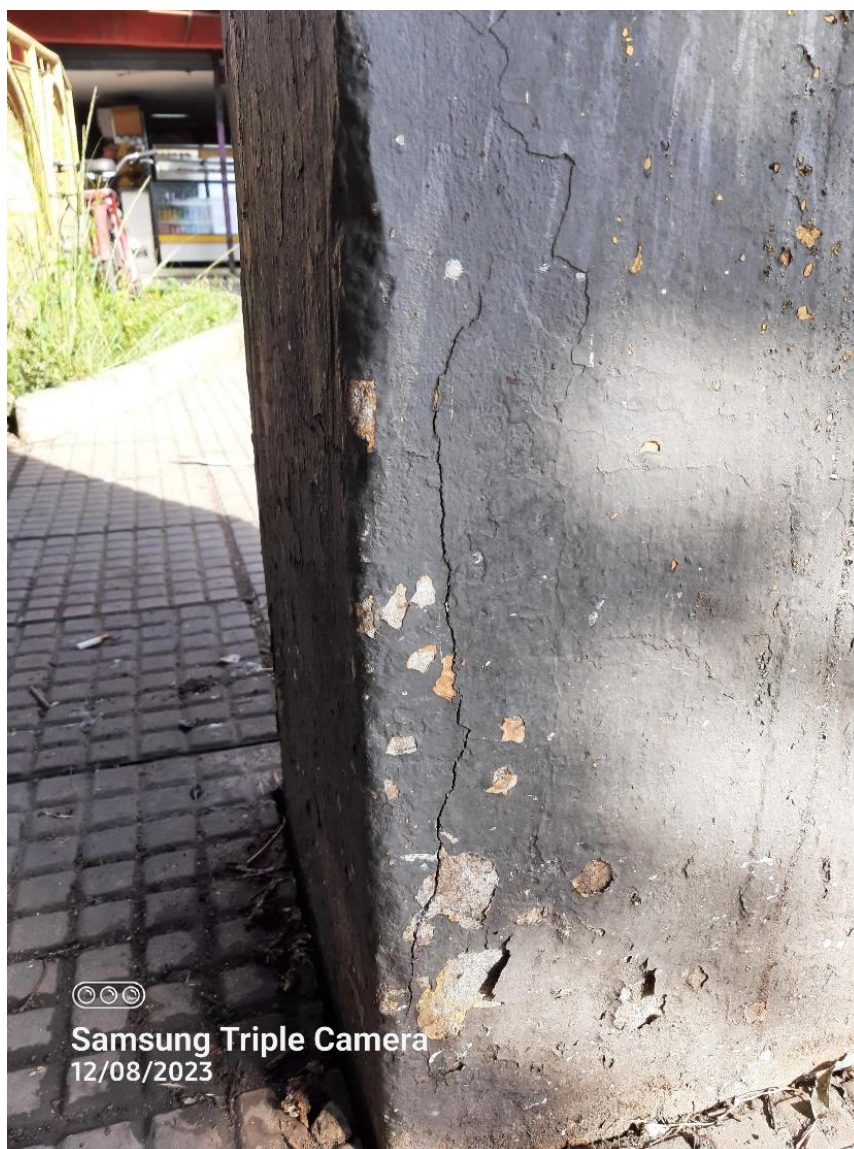
Outrossim, no pilar 2 observa-se trincas em suas outras faces (figura 24) ocasionadas por despassivação do aço devido a carbonatação. Isto se deve a perda de proteção química, pelo processo de carbonatação, do aço fornecida pelo concreto, acarretando na expansão da armadura em processo de corrosão que gerou tensões internas trativas. Esta expansão ocasionada pela formação de óxido ferroso gerou tensões internas de tração a qual o concreto não possui resistência suficiente. O mesmo ocorreu com o pilar 1. As trincas observadas no pilar 2 possuem aberturas de 0,85mm, 1,4mm, 1,6mm e 2,5mm.

Figura 24: Pilar 2 – Trinca por Carbonatação

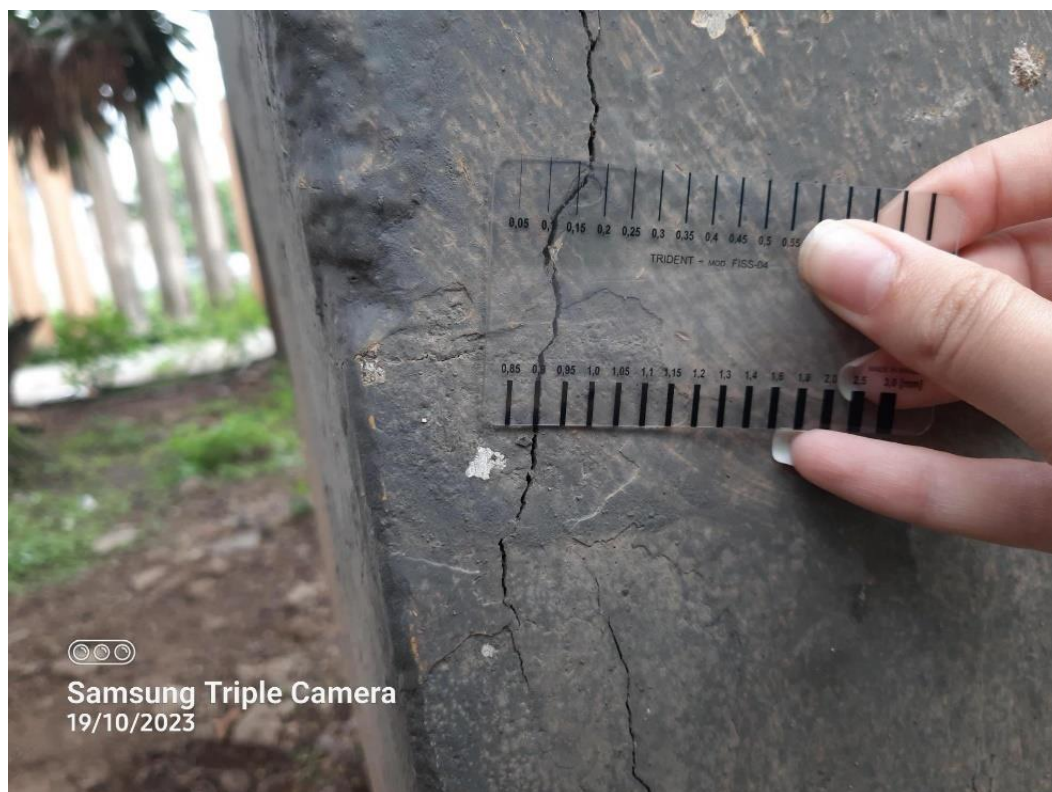
O pilar 3 apresenta aberturas de 0,9mm (figura 25), configurando-as em trincas. Pela configuração da trinca, conclui-se que ela tem por origem a despassivação do aço. Ou seja, devido as tensões trativas internas ao concreto originadas pela expansão do aço durante a sua corrosão, ocasionada pela perda de proteção do aço, fornecida quimicamente pelo concreto. Este pilar não apresenta despalcamento da camada de concreto.

Figura 25: Pilar 3 – Trinca por Despassivação do Aço

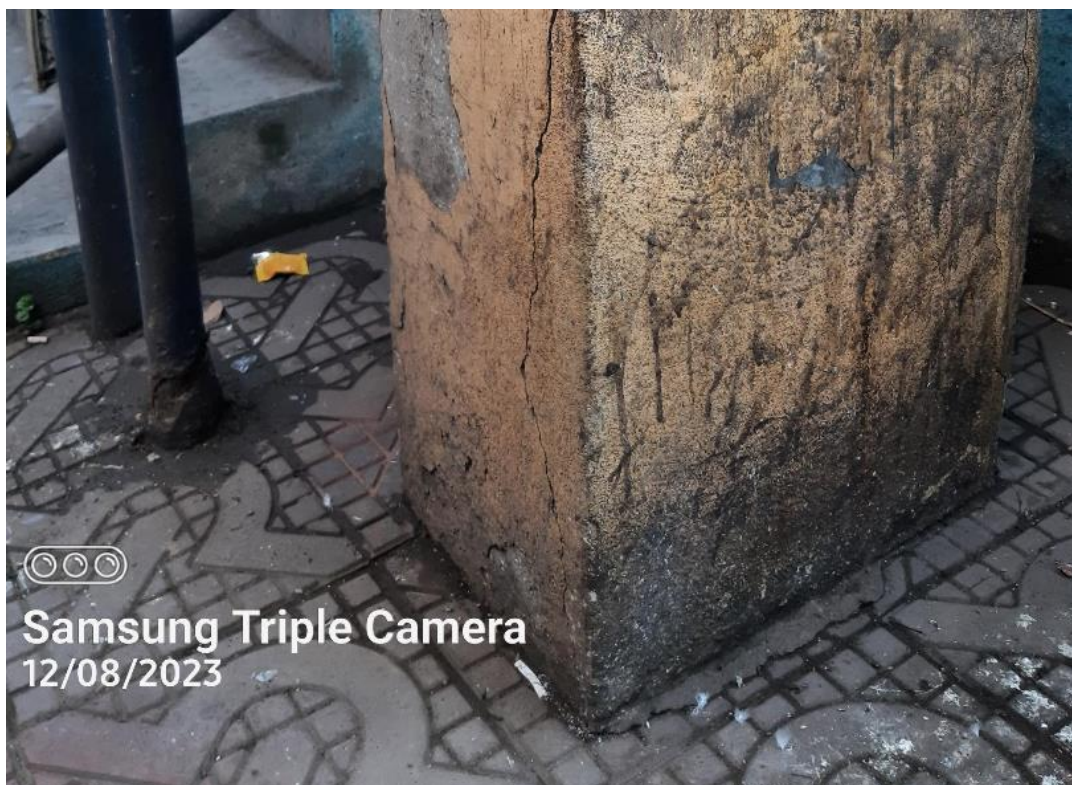
Em análise do pilar 4, percebe-se que o mesmo foi submetido a um tratamento inadequado a fim de recuperá-lo de um deslocamento anterior. Como as causas desta anomalia não foram sanadas, a peça de concreto armado voltou a ser acometido por trincas desde sua base, como pode ser observado na figura 26.

Figura 26: Pilar 4 – Trinca por Despassivação do Aço

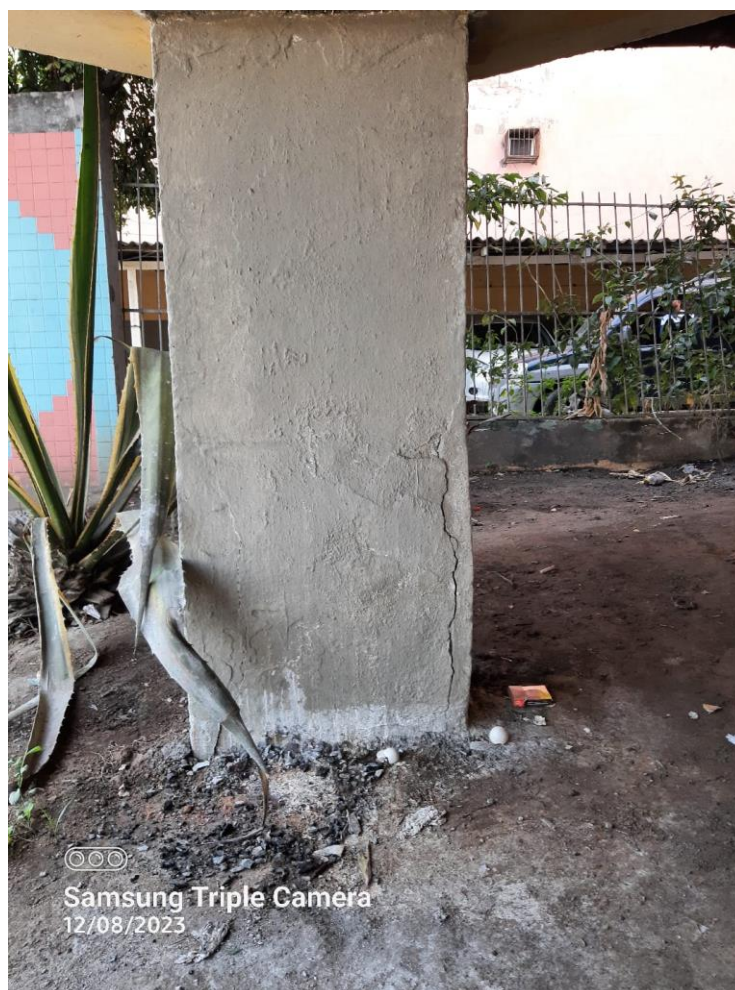
No pilar 5, figura 27, observa-se que, através da diferença de acabamento entre a parte inferior e central da estrutura, também houve uma tentativa anterior de recuperação da zona de concreto deslocada assim como no pilar 4. A partir da anamnese do pilar, considerando sua localização, envolvido por camada de solo e a configuração da trinca (trinca vertical) conclui-se que a anomalia anterior ao tratamento inadequado é a etringita tardia. Portanto, a trinca originou-se a partir da expansão do concreto devido a DEF.

Figura 27: Pilar 5 – Trinca por Etringita Tardia

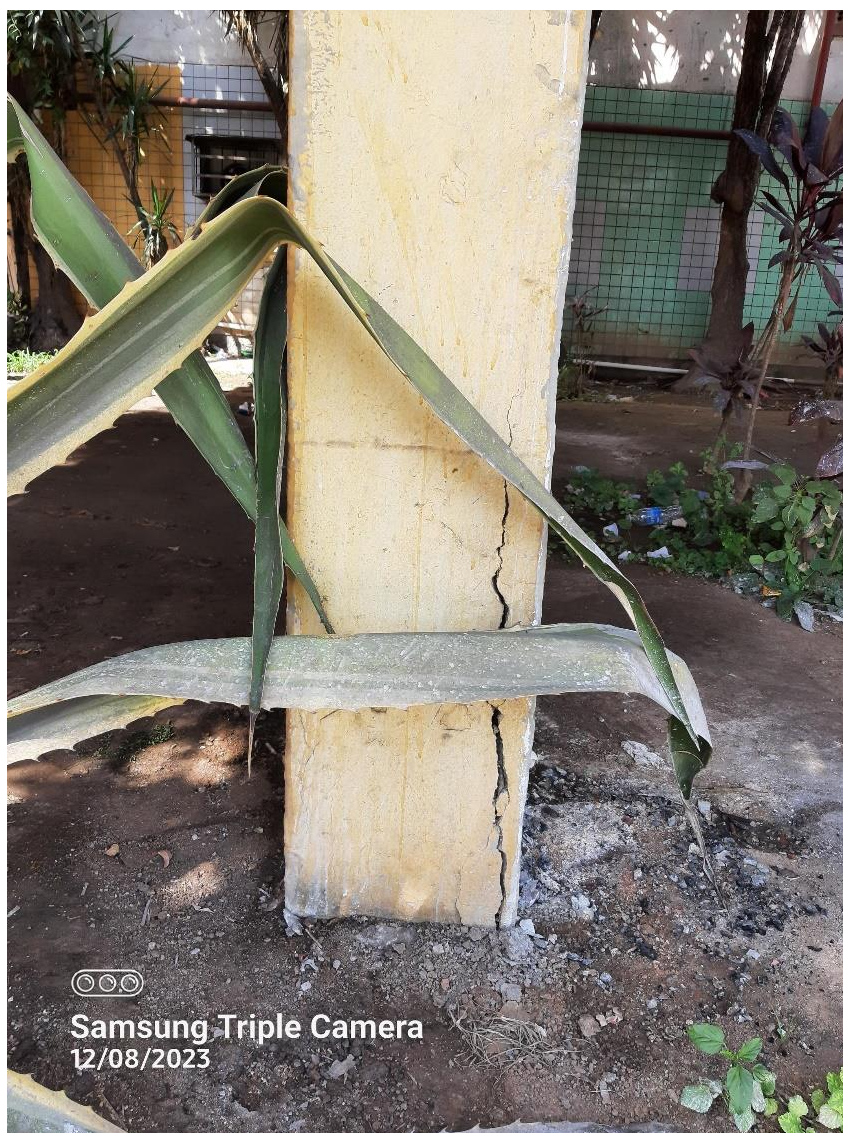
O pilar 6, figura 28, está acometido por uma rachadura (abertura superior a 3mm) em sua parte inferior devido a formação de etringita tardia. A hipótese pode ser confirmada devido a configuração da trinca e do local em que o elemento está inserido. Este local, composto por solo, pode também ser encontrado no pilar 5.

Figura 28: Pilar 6 – Rachadura por Etringita Tardia
