**FUNDAÇÃO OSWALDO ARANHA
CENTRO UNIVERSITÁRIO DE VOLTA REDONDA
CURSO DE GRADUAÇÃO EM ENGENHARIA CIVIL
TRABALHO DE CONCLUSÃO DE CURSO**

**ESCORREGAMENTOS DE ENCOSTAS: O CASO DO BAIRRO NOVE
DE ABRIL, BARRA MANSA-RJ**

**VOLTA REDONDA
2019**

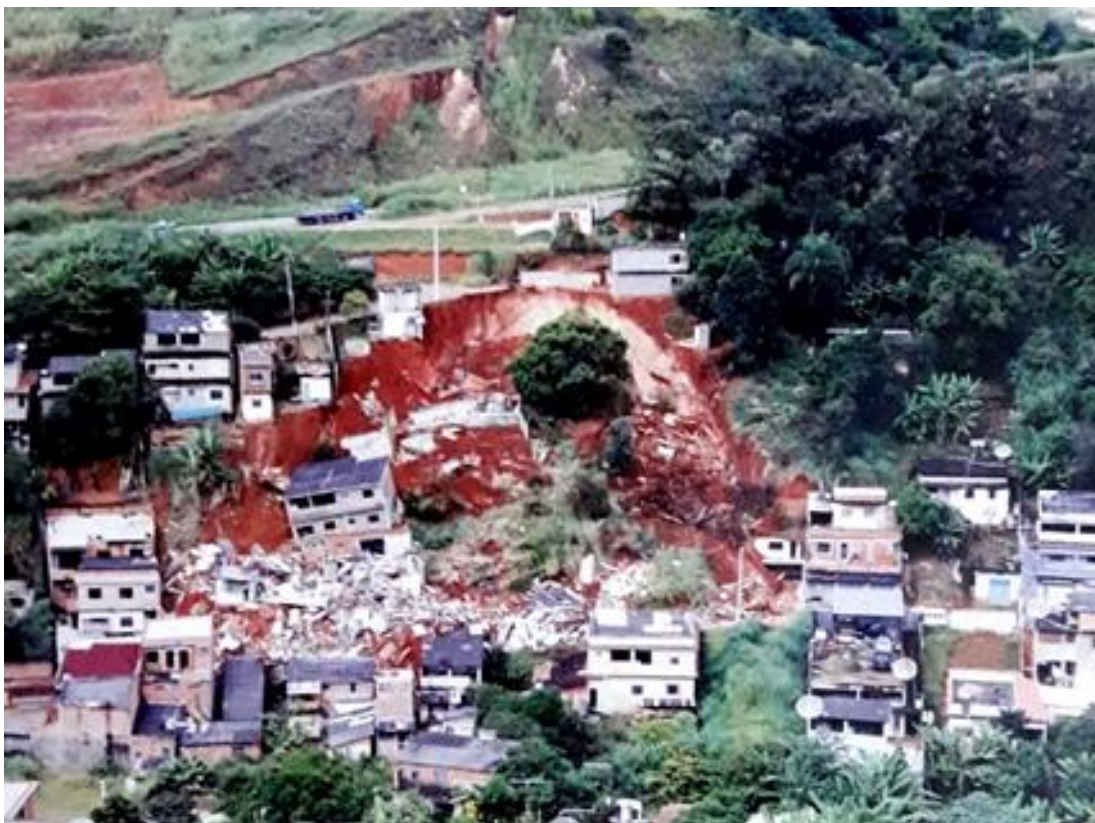
De acordo com a Defesa Civil, os imóveis atingidos estavam situados sob uma porção de terreno que sofreu recalque, e que na parte mais alta, localizada na Rua A, atingiu um desnível de 8 metros num trecho de aproximadamente oitenta metros de largura.

Na figura 15 é possível observar o escorregamento do tipo rotacional, onde é notória a forma circular do local movimentado.

Figura 15 - Escorregamento do tipo Rotacional no bairro Nove de Abril.
Fonte: Arquivo pessoal do orientador (1999).

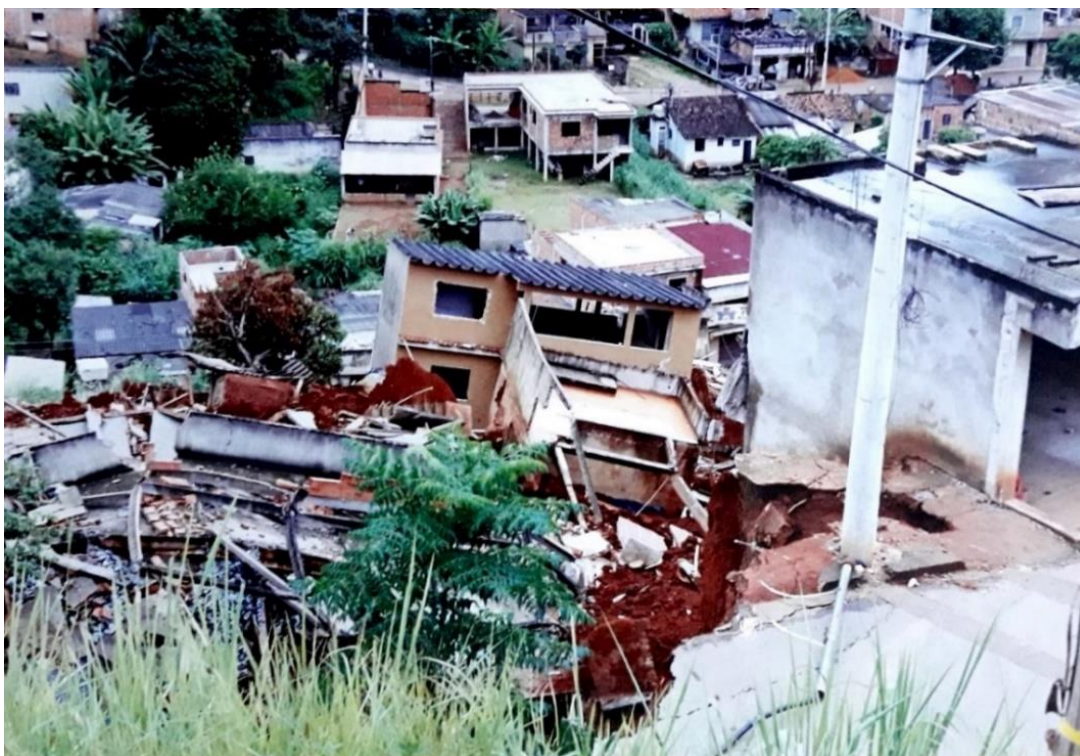
Figura 16 - Casas atingidas pela movimentação de massas de terra.
Fonte: Arquivo pessoal do orientador (1999).

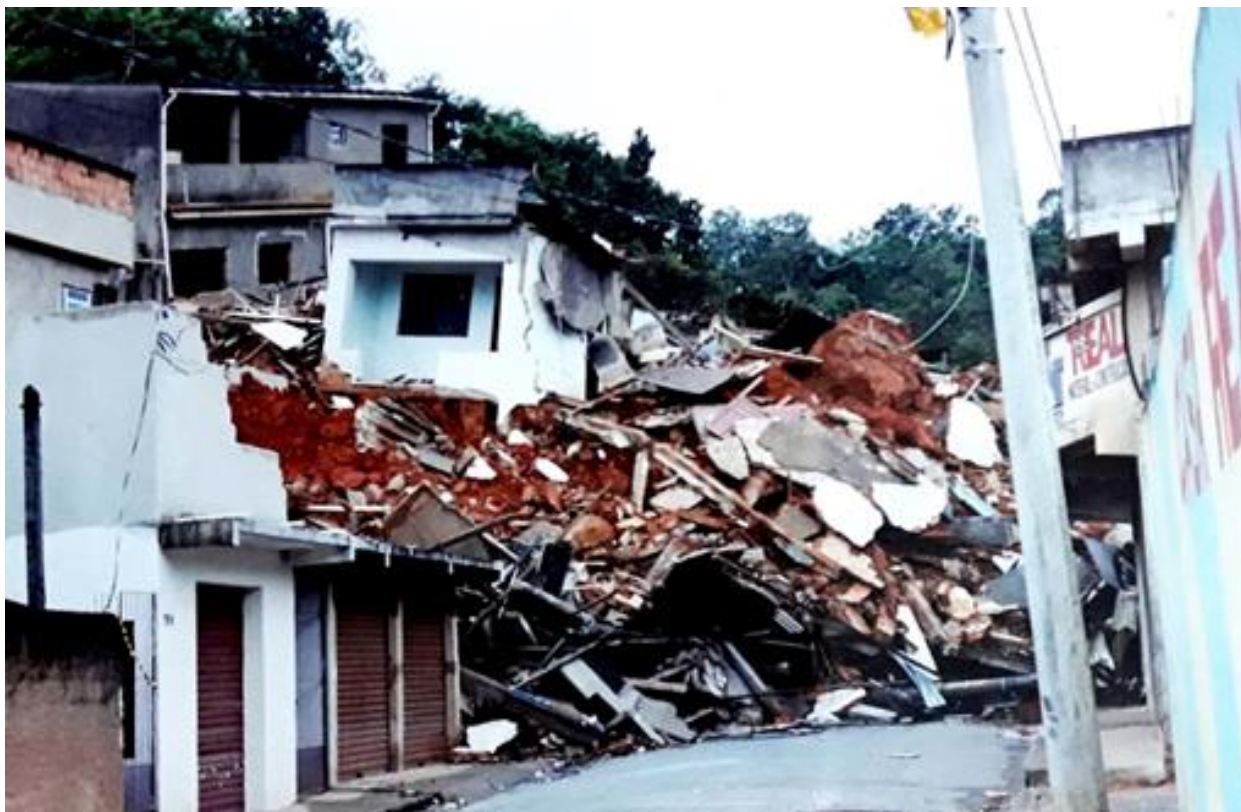
A figura 17 ilustra os escombros provenientes das casas que foram destruídas e de parte do material terroso, desta forma bloqueando o acesso à Rua B.

Figura 17 - Escombros das casas atingidas bloqueando a Rua B.
Fonte: Arquivo pessoal do orientador (1999).

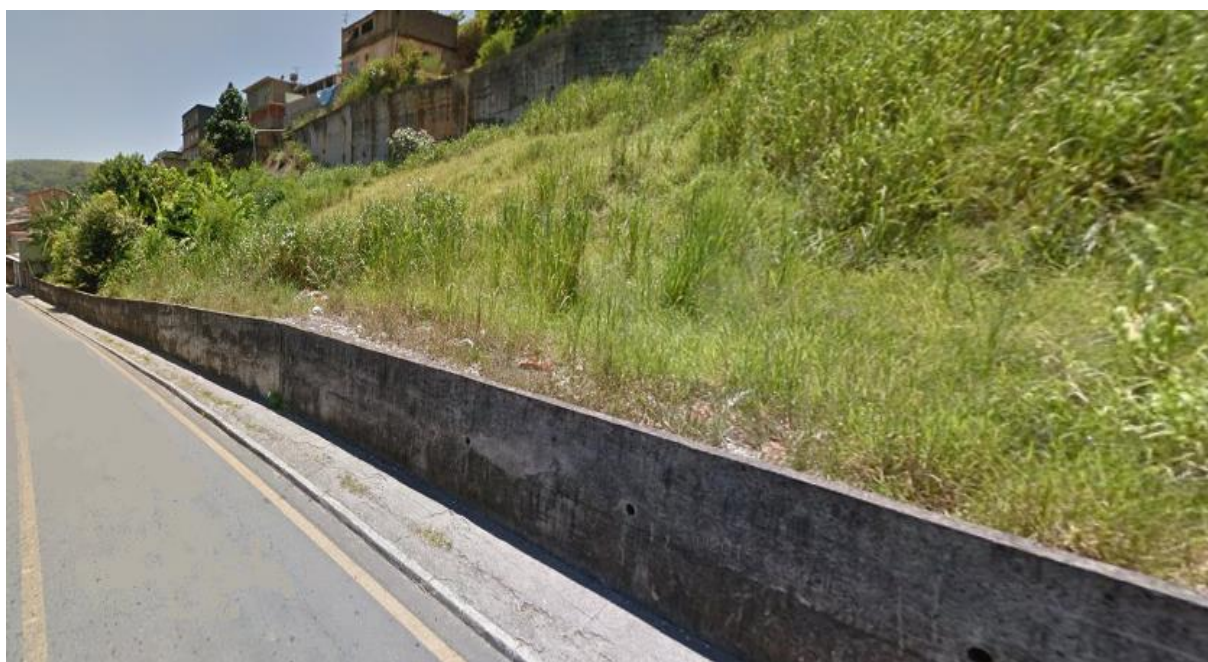
Figura 22 - Contenção na parte inferior do talude.
Fonte: Adaptado de Google Maps (2019).

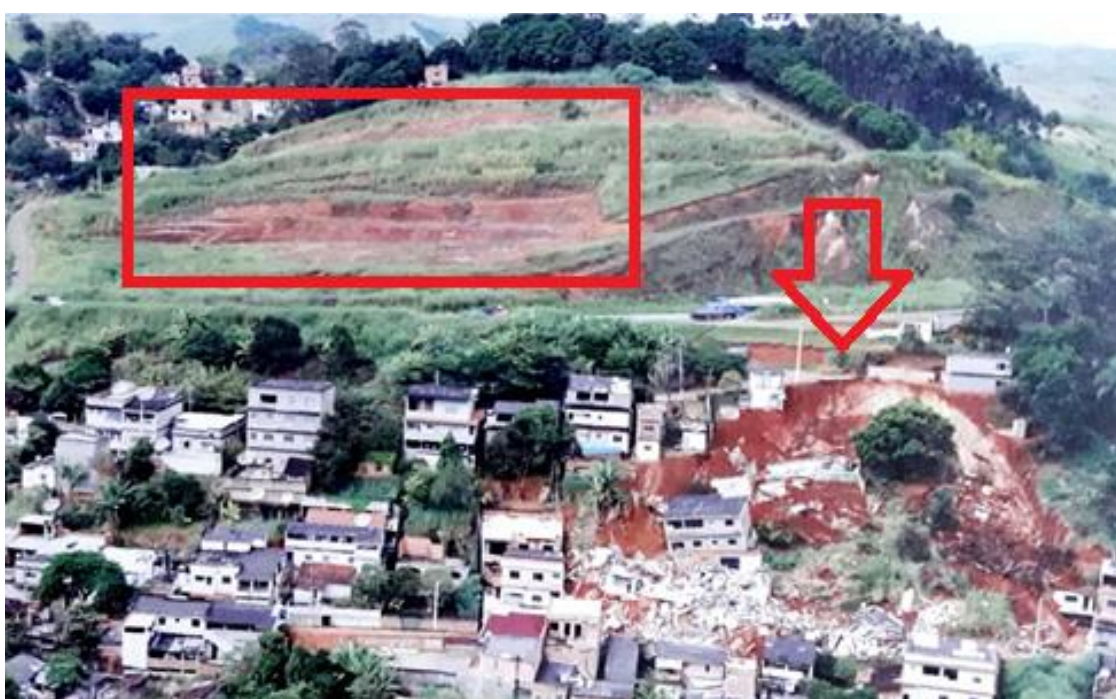
A partir dos dados obtidos e analisados, é possível afirmar que a área onde ocorreu o sinistro era imprópria para moradia. Torna-se evidente que um dos principais fatores que levaram esta área a ser considerada inadequada foi o aterro de material provindo dos cortes do talude artificial à montante da BR-393, como pode se observar na figura 24.

Figura 24 - Cortes do talude artificial à montanteda BR-393.
Fonte: Autor próprio (1999).
