FUNDAÇÃO OSWALDO ARANHA
CENTRO UNIVERSITÁRIO DE VOLTA REDONDA
CURSO DE GRADUAÇÃO EM ENGENHARIA CIVIL
TRABALHO DE CONCLUSÃO DE CURSO

SOLUÇÕES DE ENGENHARIA PARA INUNDAÇÕES DO RIBEIRÃO BRANDÃO
EM VOLTA REDONDA, NO BAIRRO VILA SANTA CECÍLIA

2021

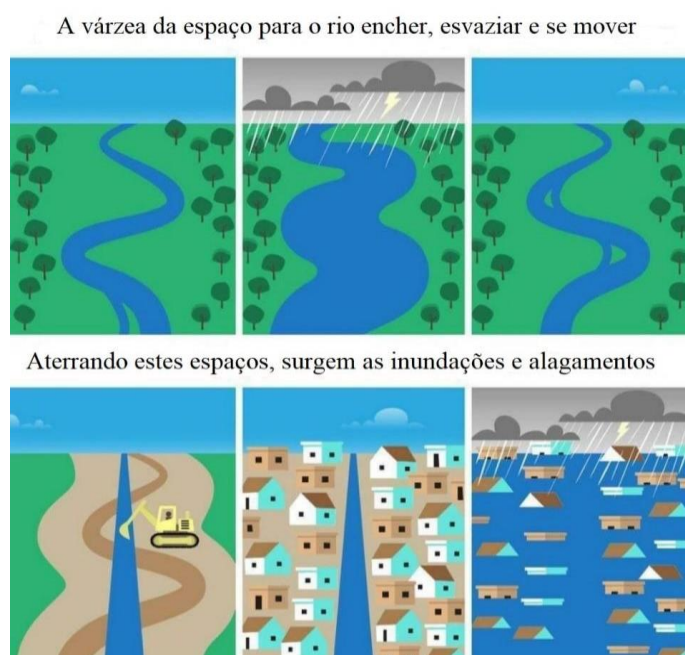
Figura 2– Conseqüências da retificação dos rios e construção nas planícies de inundação.

A construção em áreas de várzea e a retirada da mata ciliar é impulsionada pela canalização e retificação dos rios, diminuindo assim, toda a capacidade de infiltração subterrânea ou retenção de água nesses locais, de forma que, toda a água precipitada na região seja diretamente direcionada ao canal fluvial, diminuindo drasticamente o tempo para que se atinja o pico de vazão, e assim, intensificando os efeitos das inundações (BOTELHO & SILVA, 2010). O funcionamento da área de várzea está representado na figura 2.

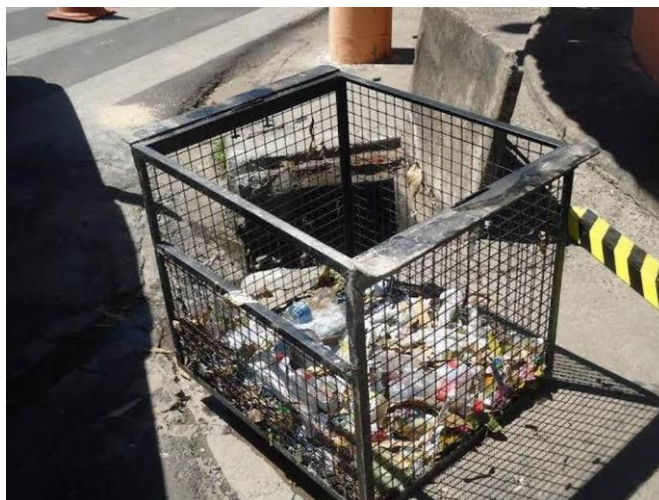
Figura 11 – Bueiros inteligentes.

Uma tecnologia simples, capaz de filtrar a sujeira e os dejetos para que não caia na rede pluvial. Esses filtros chamados de bueiros inteligentes já vêm sendo adotados em alguns municípios e podem ajudar a minimizar os alagamentos. De acordo com a Associação Brasileira de Engenharia Sanitária e Ambiental, o sistema é composto por um software e um filtro. O filtro é instalado nos bueiros e age como uma peneira, retendo lixos e dejetos com capacidade de 300 litros, como mostrado na figura 11. Quando se atinge a capacidade de 80% o dispositivo avisa a central, para fazer a manutenção, evitando o entupimento dos bueiros (Portal G1, 2020).

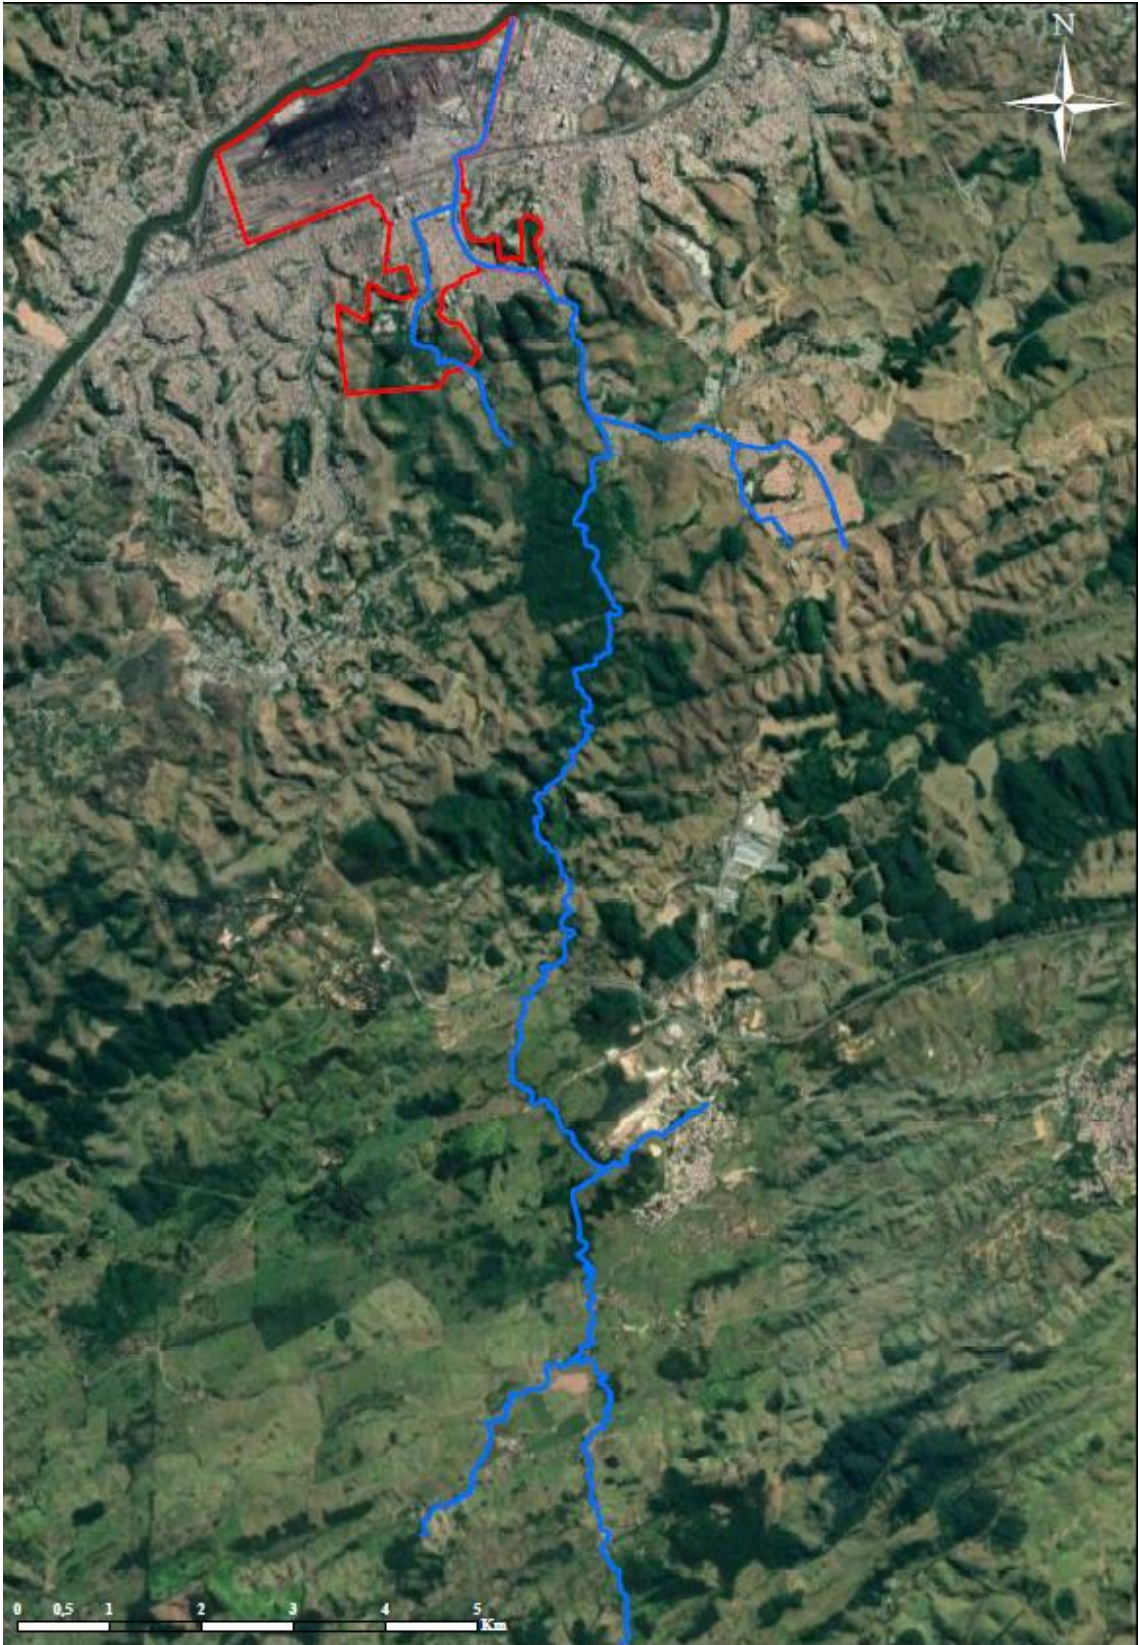
Mapa 1 – Ribeirão Brandão e seus afluentes com destaque para o bairro de estudo.

A partir de técnicas de vetorização e foteointerpretação sobre imagens de satélite em ambiente de Sistema de Informação Geográfica (SIG), com a utilização do software ArcGIS 10.8 da Environmental Systems Research Institute – ESRI foi efetuado a delimitação de todo o percurso do Ribeirão Brandão desde sua nascente até a foz e também seus afluentes, no intuito de se obter um mapa na escala de apresentação de 1:100.000 (mapa 1), sendo que a vetorização ocorreu em uma escala de trabalho de 1:2.500 ou melhor, dependendo da área e da tipologia mapeada. Da mesma forma também foi criado um mapa a partir do recorte do bairro da Vila apresentado em escala 1:20.000 (mapa 2). A partir da análise do mapeamento, nota-se que em quase todo o trajeto, o curso d'água se encontra em estado natural, obedecendo a sinuosidade imposta pelo relevo do local, porém ao chegar ao bairro Sessenta, ocorre uma brusca retificação do canal.

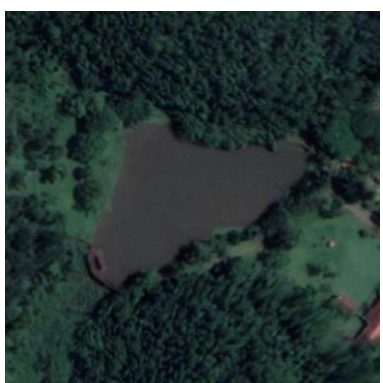
Massa d'água	Espelho d'água de rios e lagoas.

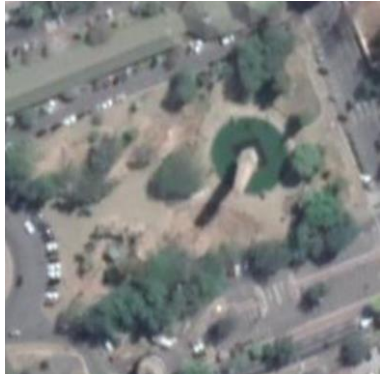
Praça	Áreas majoritariamente impermeabilizadas para circulação de pessoas, mas que também possuem alguns pontos de cobertura vegetal e paisagismo.

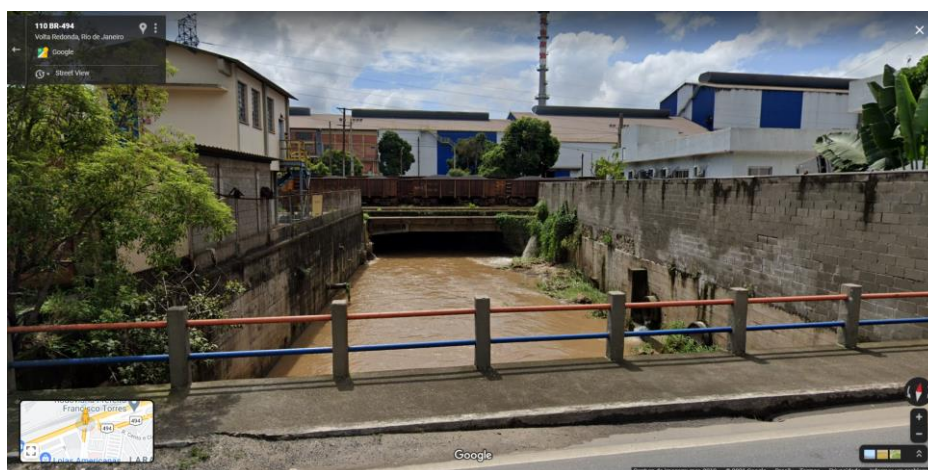
Figura 18 – Aspecto do Ribeirão Brandão quando chega às dependências da CSN

Rodovia Lúcio Meira (BR-393). Fonte: Google Street View, 2019.

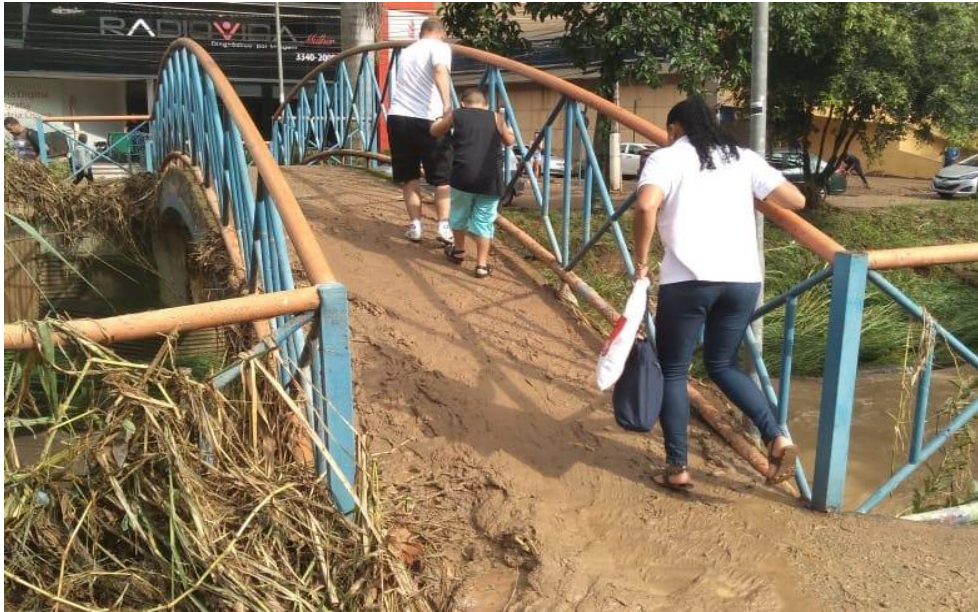
Figura 20 – Ribeirão Brandão transborda na Rua 41.

No dia 7 de abril de 2019, Volta Redonda presenciou uma grande chuva que trouxe problemas para toda cidade, o bairro Vila Santa Cecília foi um dos mais afetados e segundo a Defesa Civil, foi a pior chuva dos últimos anos, chovendo aproximadamente 140 mm em um curto período (DIÁRIO DO VALE, 2019). As figuras 20 e 21 mostram o estrago causado pela chuva. Como mostrado nas fotos, nota-se que a água atingiu altos níveis, trazendo muitos danos materiais, além do transtorno para locomoção e limpeza no local afetado.

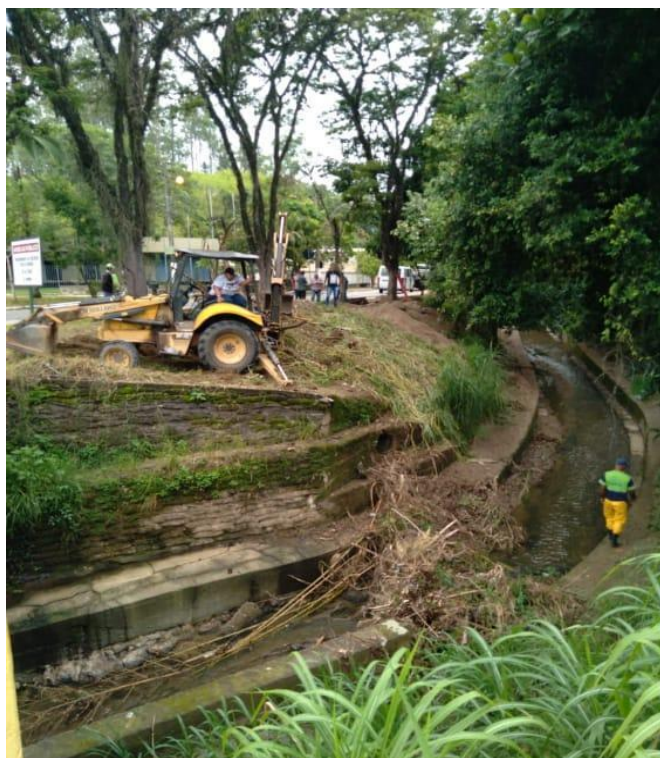
Figura 23 – Secretaria Municipal de Infraestrutura de VR realiza a limpeza de córregos do município.

Outra medida bastante significativa é a limpeza dos Rios realizada pela prefeitura. De acordo com a SMI, Secretaria Municipal de Infraestrutura, as equipes roçam, capinam e retiram resíduos, utilizando máquinas pesadas para desassorear os córregos. Ainda, segundo a subsecretária, Poliana Gama, este serviço tem que ser feito de seis em seis meses, sendo necessário também, a contribuição da população (O Dia, 2021).

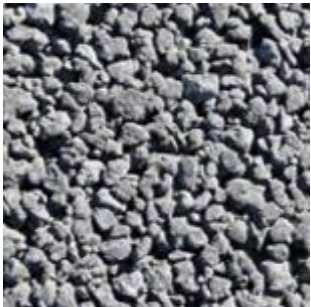
Pavimento Permeável	Utilização	Exemplo
Concreto Poroso	Pode ser utilizado na pavimentação de calçadas e praças.

Quadro 12 - Tipos de pavimentos permeáveis e suas possíveis utilizações
