**FUNDAÇÃO OSWALDO ARANHA
CENTRO UNIVERSITÁRIO DE VOLTA REDONDA
CURSO DE ENGENHARIA AMBIENTAL
TRABALHO DE CONCLUSÃO DE CURSO**

**RAFAEL CESAR DE OLIVEIRA CYRNE
RENATA ALVARENGA SALES**

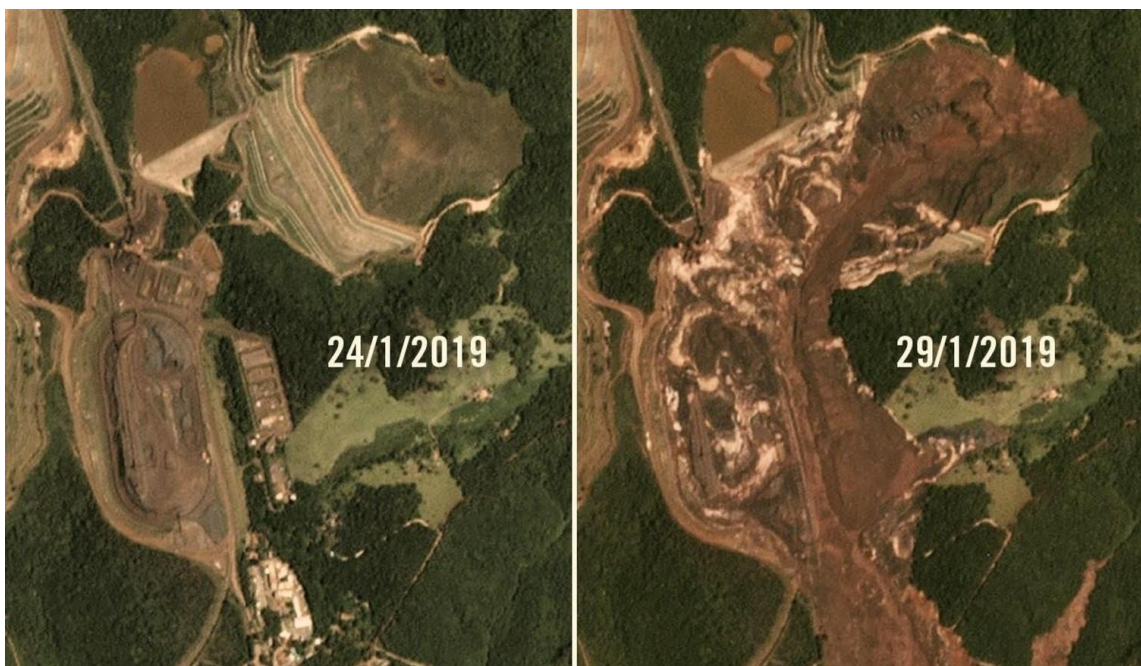
Figura 8 - Vista aérea da barragem I da mina Córrego do Feijão 24 horas antes e quatro dias depois do rompimento. Fonte: MapBiomias (2019).

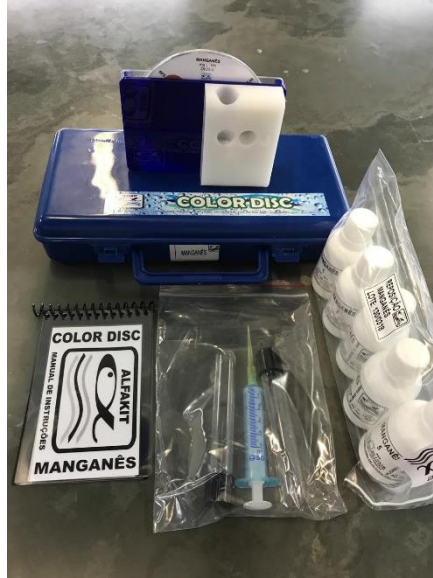
Figura 14 - Kit colorimétrico da Alfakit para determinação de Manganês.
Fonte: Os autores (2019)
