**FUNDAÇÃO OSWALDO ARANHA
CENTRO UNIVERSITÁRIO DE VOLTA REDONDA
CURSO DE GRADUAÇÃO EM ENGENHARIA CIVIL
TRABALHO DE CONCLUSÃO DE CURSO**

**PRINCIPAIS PATOLOGIAS CAUSADAS POR UMIDADE NAS
EDIFICAÇÕES.**

Monografia apresentada ao Curso de Engenharia Civil do UniFOA como requisito à obtenção do título de Engenheiro Civil.

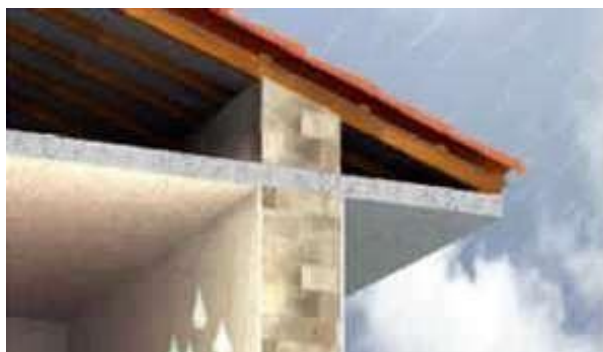
A infiltração ocorrida pela ação das águas da chuva no edifício pode ocorrer devido a força e velocidade da chuva, tempestades com ventos fortes e de variadas direções como mostra a figura 2, geralmente essa infiltração acontece nas coberturas, nas lajes e alvenarias em geral (SILVA; SALES, 2013).

Figura 1- Umidade decorrente de intempéries

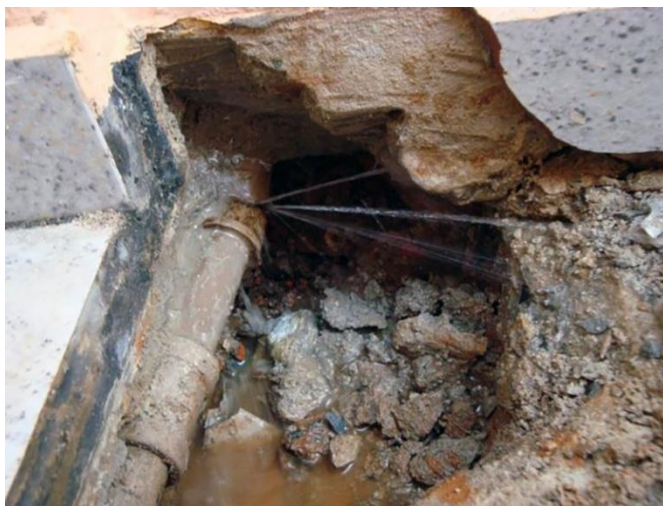
de líquidos e vapores fazendo com que vá para a alvenaria, essas falhas podem ocorrer por entupimentos, falhas e mal execução de projetos como mostra a figura 5.

A característica decorrente desse fenômeno e o surgimento de manchas circulares úmidas e de bolores na superfície da alvenaria (SANTOS et al., 2012).

Figura 4 - Vazamento de tubulação

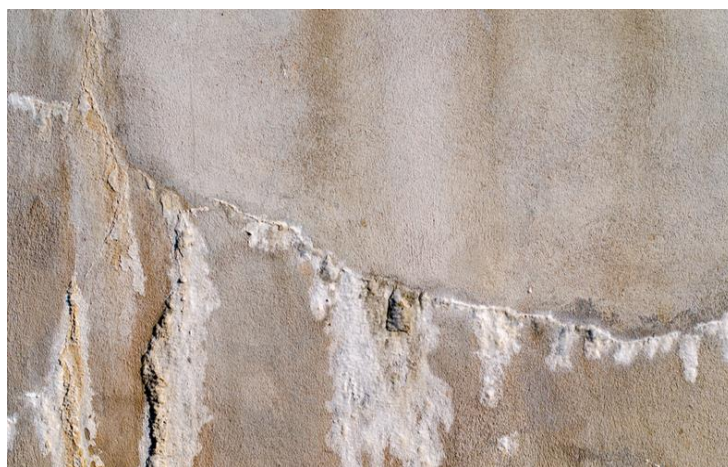
A eflorescência é um fenômeno que acontece quando sais se depositam na superfície da estrutura quando expostos a umidade deixando-a com manchas brancas, como mostra figura 6, esses sais existem por serem originados dos próprios materiais de construção, para que tal fenômeno ocorra é necessário três ocorrências simultâneas, sendo: água, sais nos insumos da construção e pressão hidrostática (SOUZA, 2008).

Figura 5 - Eflorescência em parede

A forma correta de remover as eflorescências é lavar a superfície afetada com água corrente esfregando-a com uma escova de aço, pode-se aplicar produtos químicos se necessário, porém, verificar se ele não agride a superfície. Em casos de eflorescência em edificações novas o mais provável é que sumam em pouco tempo após ações da chuva (SOUZA, 2008)

O meio mais indicado para evitar esse fenômeno é escolhendo materiais menos permeáveis e aplicando um sistema adequado de impermeabilizantes.

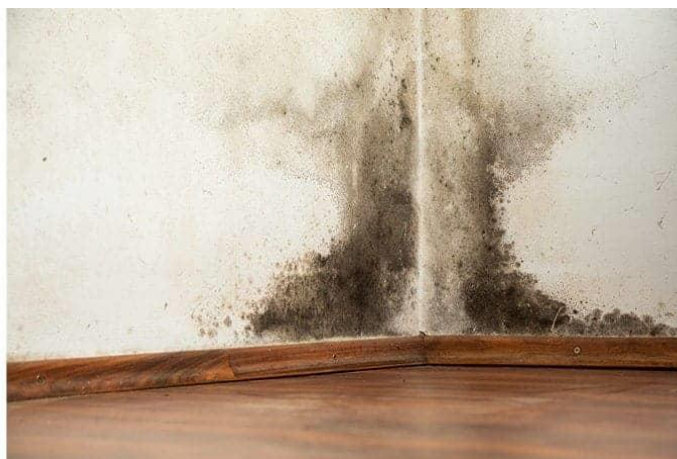
Tem como características a deterioração das superfícies surgindo manchas escuras e esverdeadas como mostra a figura 7 (CASTRO; MARTINS, 2014).

Figura 6 - Superfície com presença de mofo

Segundo Macedo (2017), esses fungos à medida que vai passando o tempo eles crescem e formam-se em colônias, vão se alimentando de matéria orgânica da área afetada levando à sua degradação.

Ferraz (2016) afirma que o combate a esta manifestação vem em meio a eliminação de infiltração e o controle de umidade. Manter os locais ventilados e sem infiltração faz com que evite os sintomas dessa patologia.

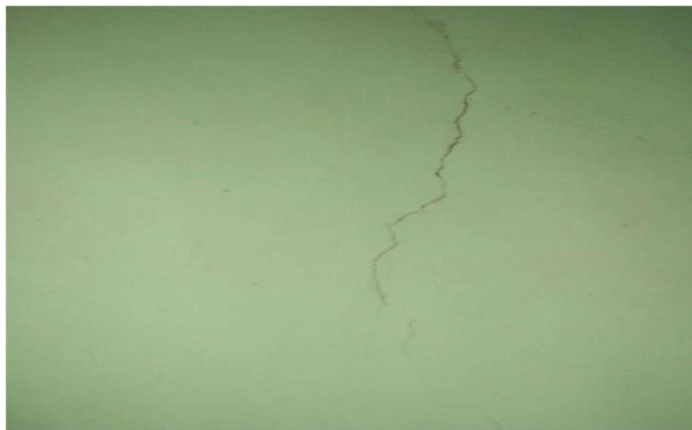
Fissuras e trincas são basicamente a mesma coisa, o que diferencia são os tamanhos, sendo as trincas a evolução das fissuras, e nada mais são do que a ruptura do material como mostra figura 8, que pode originar-se por ações mecânicas ou físico-químicas (GONÇALVES, 2015).

Figura 7 - Fissura vertical na alvenaria

Ainda de acordo com Gonçalves (2015), a causa das fissuras é na maioria das vezes difícil de identificar, e ainda podem aparecer em qualquer instante nas construções que tenham sua estrutura composta por concretos e argamassas.

Castro; Martins (2014) relata que a higroscopia é uma das causadoras de fissuras na estrutura, pois, devido a infiltração o fenômeno descrito causa a expansão da alvenaria ocasionando fissuras e trincas.

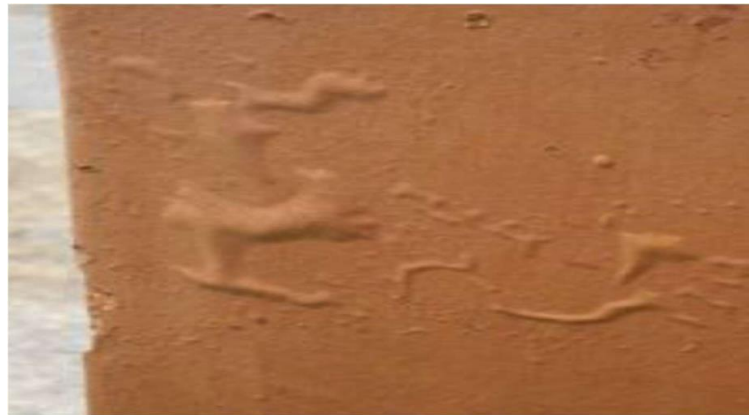
Hussein (2013) afirma que as manchas, os descascamentos, e as bolhas da pintura podem surgir de várias maneiras, sendo por umidade e infiltração, tempo de espera de secagem do reboco, e aplicação incorreta da tinta. E que o aparecimento de bolhas na pintura devido a umidade se dá depois de algum tempo após a sua execução como apresentado na figura 9, já outras patologias ocasionadas no instante do trabalho.

Figura 8 - Bolhas na pintura

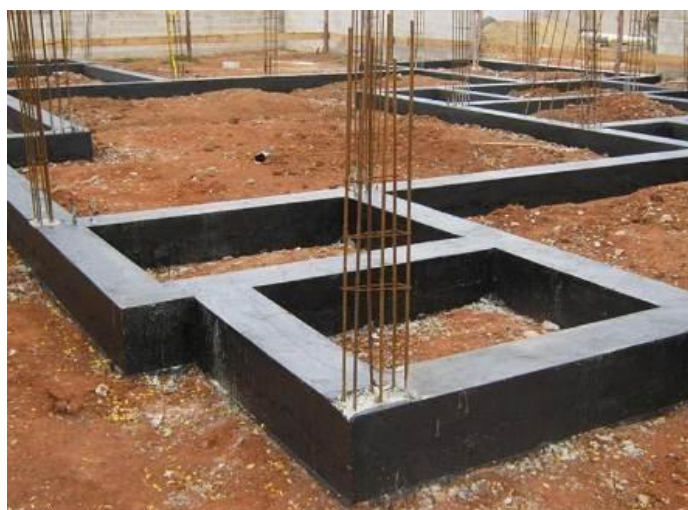
De acordo com Silva e Sales 2013 impermeabilizar as fundações da alvenaria como mostra a figura 10, é de extrema importância, pois, a umidade do solo tem grande tendência a subir por capilaridade para a alvenaria. Para prevenir se utiliza emulsões asfálticas, aditivos impermeabilizantes para argamassa e cimentos poliméricos (RIGHI, 2009).

Não só as fundações, mas qualquer que seja a estrutura sobre o chão como muros, reservatórios entre outros é necessário a utilização desses impermeabilizantes, para proteger da capilaridade de acordo com a figura 10.

Figura 9 - Impermeabilização dos Baldrame

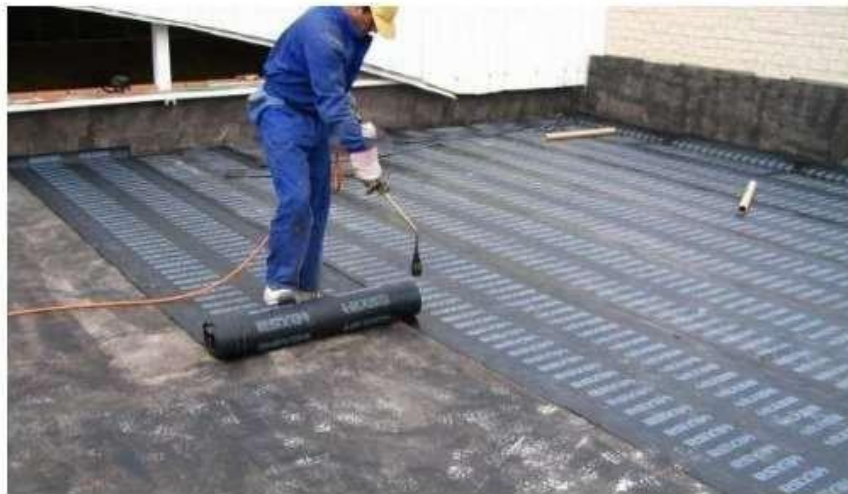
Devido à movimentação térmica utiliza-se materiais flexíveis para impedir infiltrações, nas lajes com áreas maiores aconselha-se as mantas asfálticas, contudo nas de áreas menores deve-se utilizar membranas flexíveis sem possuir emendas (Hussein 2013).

A NBR 9575.2010 menciona que por estas áreas receberem as águas da chuva diretamente, elas devem possuir um caimento mínimo de 1% em direção aos coletores.

Concluído a impermeabilização do local, recomenda-se pela NBR 9574.2008 a realização de um ensaio de estanqueidade com uma lâmina d'água por 72 horas, tendo como resultado nenhum tipo de vazamento ou infiltração.

Figura 10 - Impermeabilização de Laje

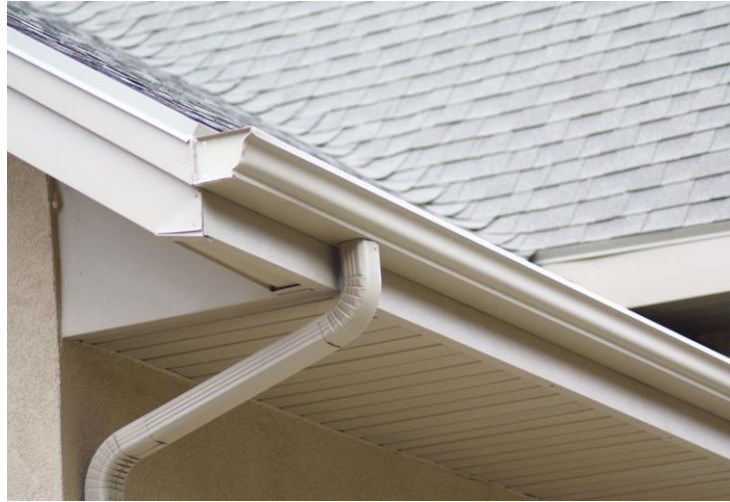
De acordo com a figura 12 mostra a utilização de calha em um telhado.

Figura 11 - Calha

Favaro (2017) ainda completa que para que as calhas funcionem é necessário um bom dimensionamento em projetos, para que tenha um desempenho correto na condução das águas, e para que não haja um mal funcionamento nesses materiais e ocorra vazamento e infiltrações, deve-se precaver os seguintes tópicos:

De acordo com a Associação Brasileira de Normas Técnicas (NBR 10844:1989) deve ser feito o dimensionamento das calhas tendo em vista a área de contribuição dos telhados e a intensidade pluviométrica da região, tendo os condutores uma declividade mínima de 0,5%, e ainda possuir uma condição apropriada para fazer manutenção e limpeza.

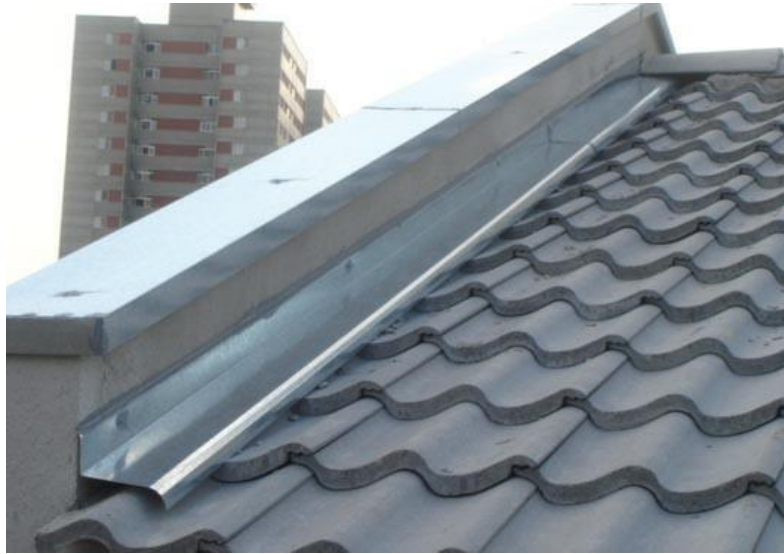
Os rufos, que são feitos de aço galvanizado em grande maioria tem como função, desviar a água e proteger a estrutura de infiltrações. Utilizados em telhados, platibandas, peitoris, encontro de paredes e em partes superiores de muros, a não utilização desse material facilita a infiltração de fluidos causando prejuízos (SOUZA, 2008).

Figura 12 - Proteção de rufos

- Instalação inadequada: para que não ocorra infiltração os rufos devem ser embutidos corretamente na argamassa
- Dimensionamento incorreto: caso o transpasse no rufo e na calha seja curto haverá infiltração
- Desintegração da argamassa de fixação;
- Inclinação insuficiente.
