**FUNDAÇÃO OSWALDO ARANHA
CENTRO UNIVERSITÁRIO DE VOLTA REDONDA
CURSO DE GRADUAÇÃO EM ENGENHARIA AMBIENTAL
TRABALHO DE CONCLUSÃO DE CURSO**

**LEVANTAMENTO DA ARBORIZAÇÃO URBANA DA RUA TRINTA E
TRÊS NO BAIRRO VILA SANTA CECÍLIA - VOLTA REDONDA - RJ**

**VOLTA REDONDA
2018**

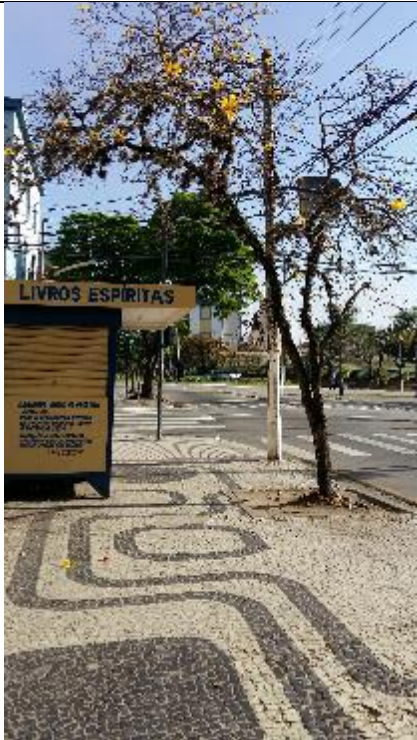
| FICHA AVALIATIVA ARBÓREA | | 1 |

| Observações do ambiente relativo à unidade arbórea: Copa em contato com a fiação da via | | |

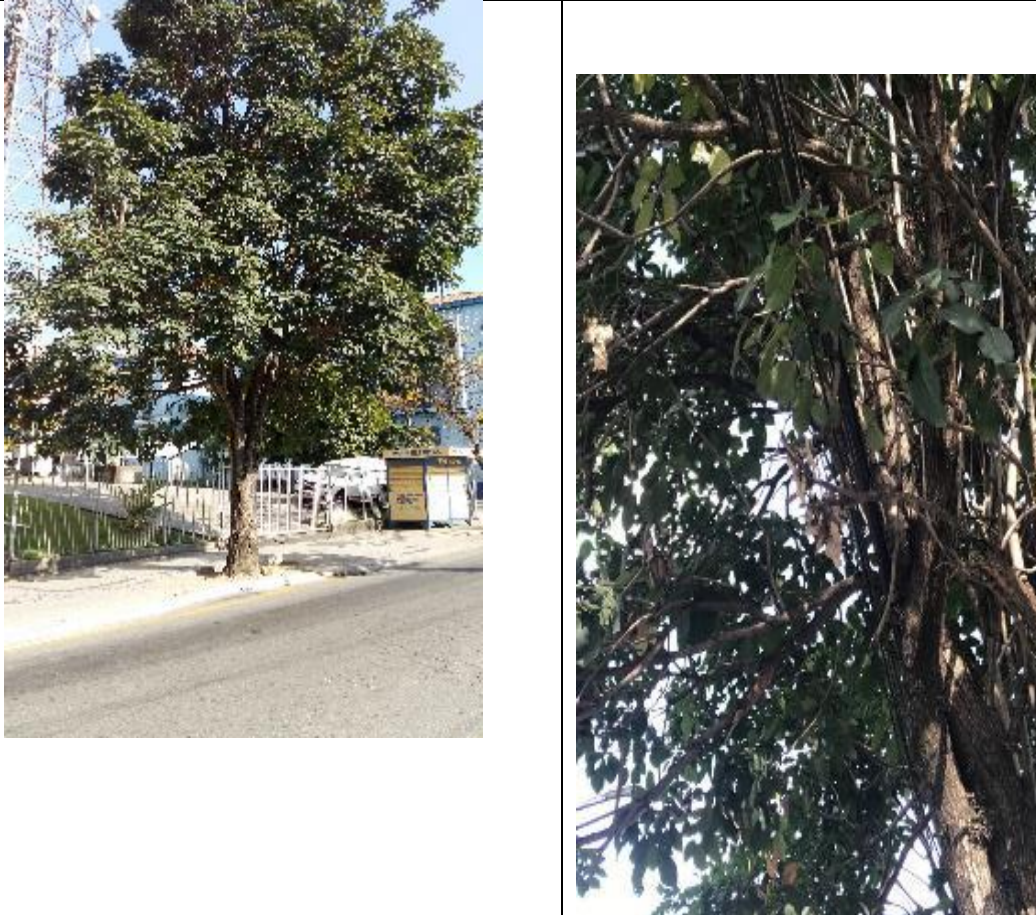
| FICHA AVALIATIVA ARBÓREA | | 2 |
|---|--|---|
| Observações do ambiente relativo à unidade arbórea: Copa em contato com a fiação da via Calçada danificada pelas raízes | | |

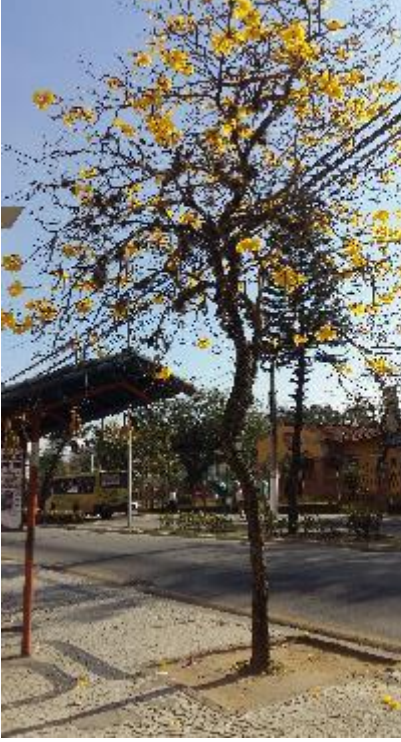
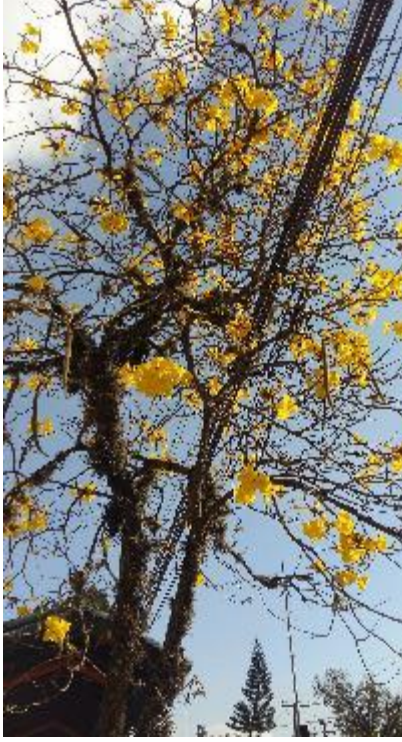
| FICHA AVALIATIVA ARBÓREA | | 3 |
|--|---|---|
| Observações do ambiente relativo à unidade arbórea: Copa em contato com a fiação da via | | |

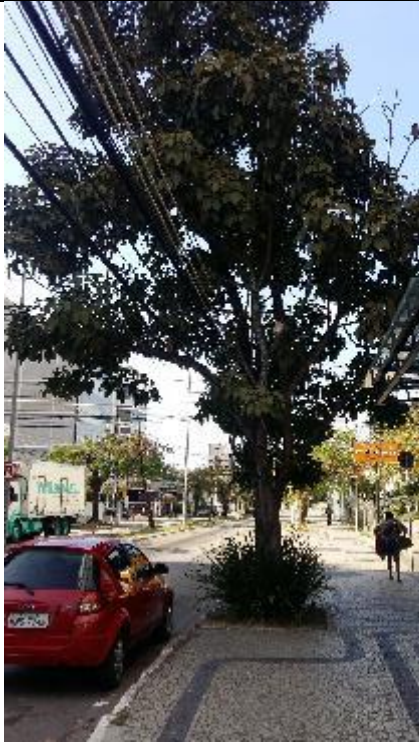
| FICHA AVALIATIVA ARBÓREA | | 5 |

| FICHA AVALIATIVA ARBÓREA | | 5 |
|--|---|---|
| Observações do ambiente relativo à unidade arbórea: Copa em contato com a fiação da via | | |

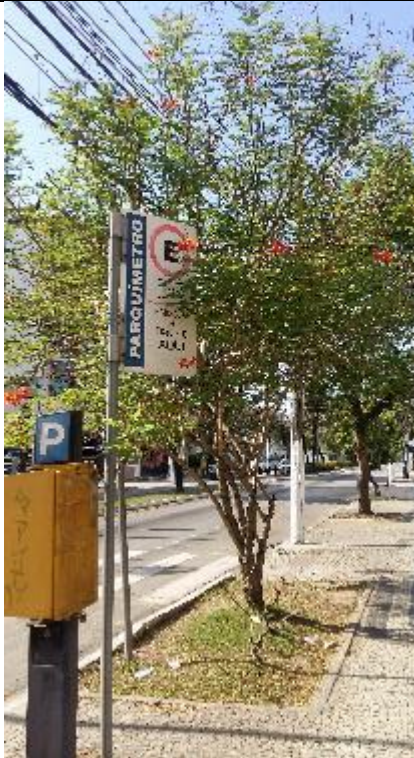
| FICHA AVALIATIVA ARBÓREA | | 6 |

| FICHA AVALIATIVA ARBÓREA | | 6 |
|--|---|--|
| Observações do ambiente relativo à unidade arbórea: Copa em contato com a fiação da via | | |

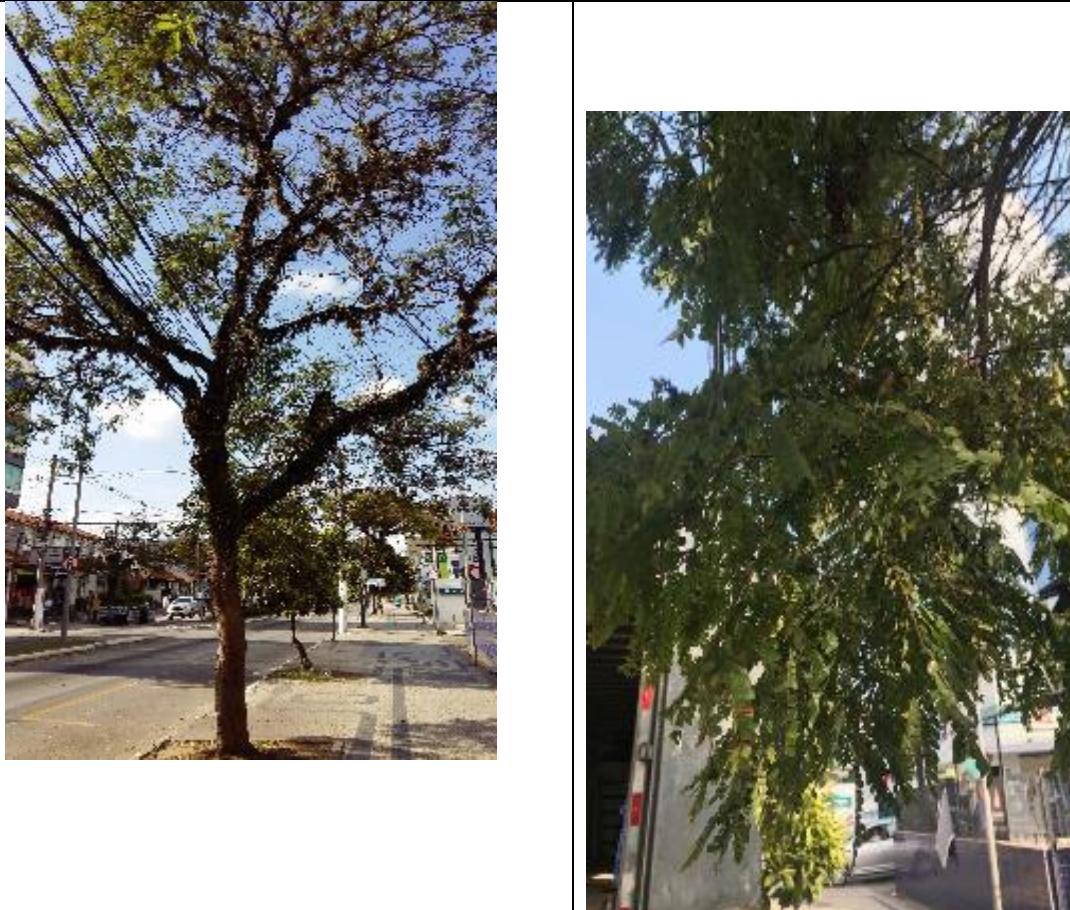
| FICHA AVALIATIVA ARBÓREA | | 7 |
|---|--|---|
| Observações do ambiente relativo à unidade arbórea: Copa em contato com a fiação da via Raízes expostas | | |

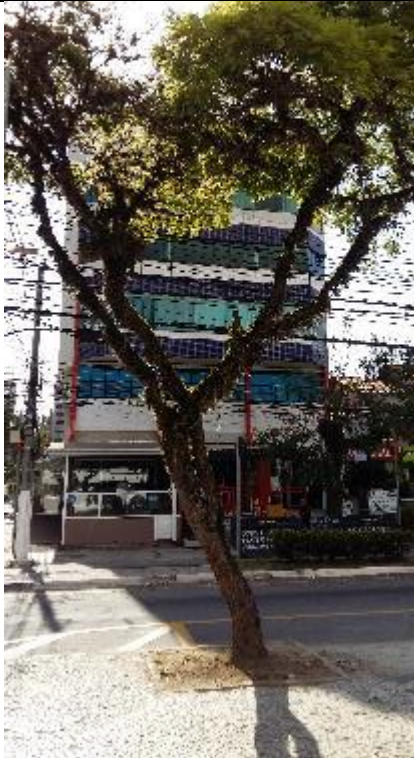
| FICHA AVALIATIVA ARBÓREA | | 9 |
|--|---|---|
| Localização: Lado direito sentido bairro 60, em frente nº 74 | | |

| FICHA AVALIATIVA ARBÓREA | | 9 |
|--|---|---|
| Observações do ambiente relativo à unidade arbórea: Copa em contato com a fiação da via | | |

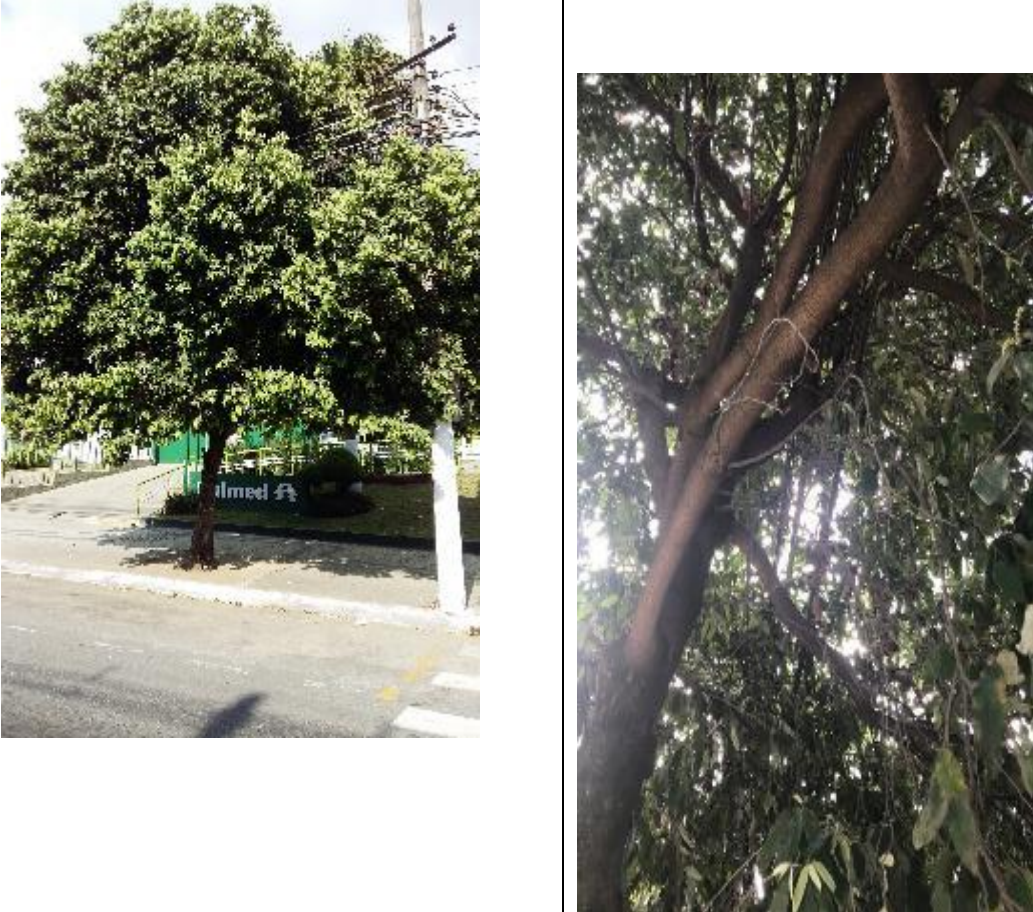
| FICHA AVALIATIVA ARBÓREA | | 10 |
|--|--|---|
| Observações do ambiente relativo à unidade arbórea: Copa em contato com a fiação da via | | |

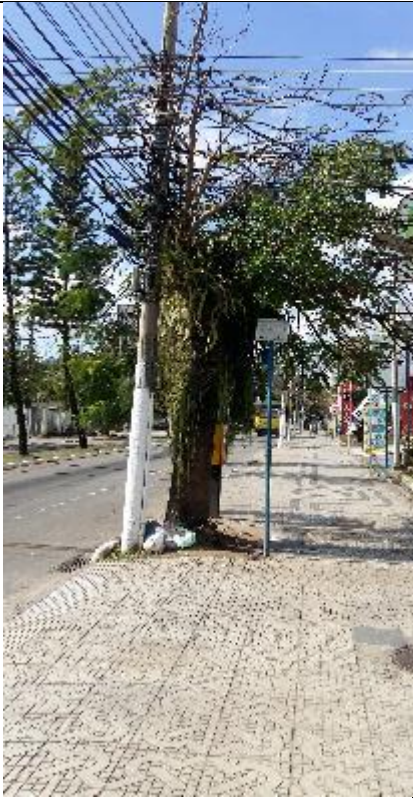
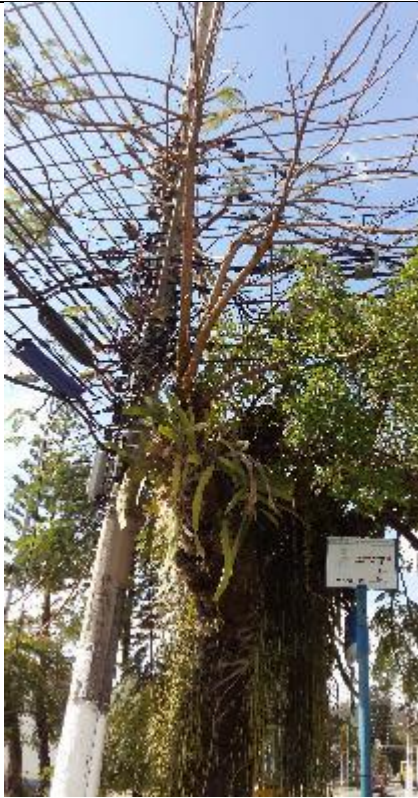
| FICHA AVALIATIVA ARBÓREA | | 11 |
|---|---|---|
| Observações do ambiente relativo à unidade arbórea: Copa em contato com a fiação da via Raízes expostas | | |

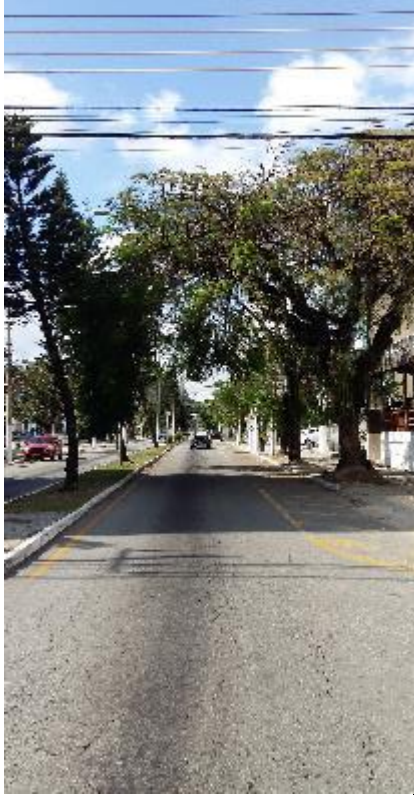
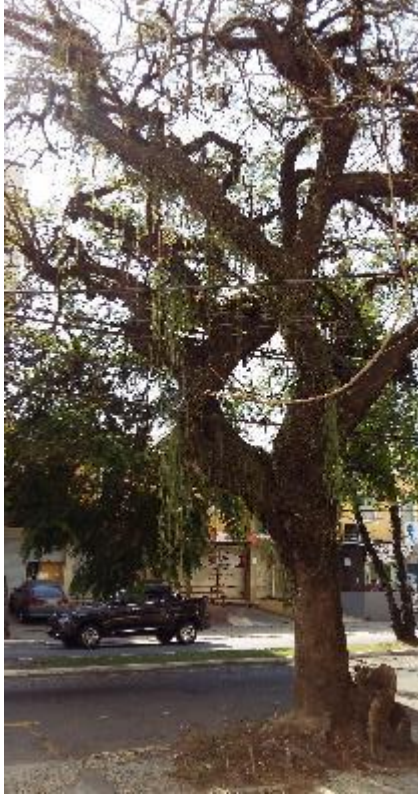
| FICHA AVALIATIVA ARBÓREA | | 12 |
|---|---|---|
| Observações do ambiente relativo à unidade arbórea: Copa em contato com a fiação da via Calçada danificada pelas raízes | | |

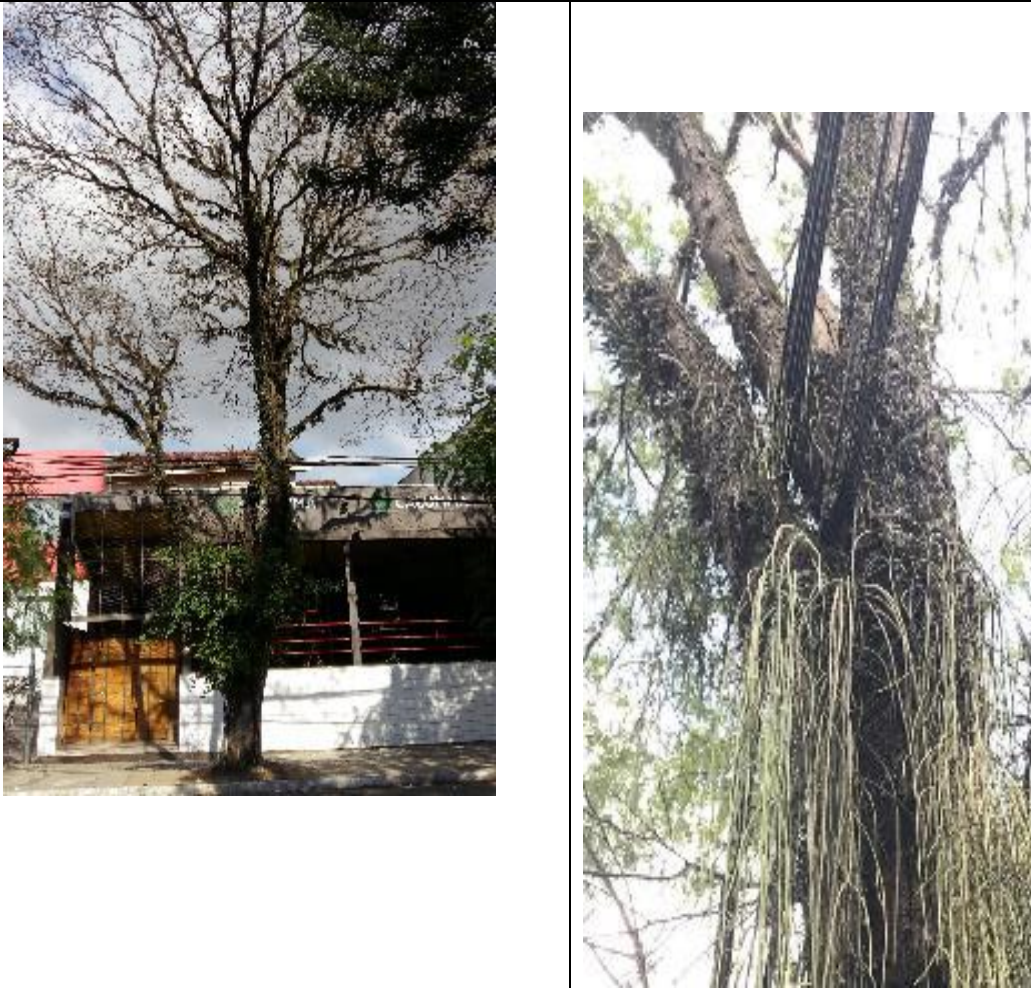
| FICHA AVALIATIVA ARBÓREA | | 13 |
|--|--|---|
| Observações do ambiente relativo à unidade arbórea: Copa em contato com a fiação da via | | |

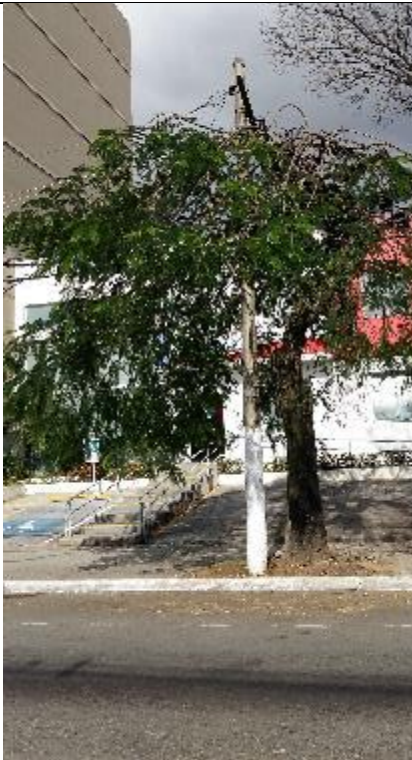
| FICHA AVALIATIVA ARBÓREA | | 14 |
|---|---|---|
| Observações do ambiente relativo à unidade arbórea: Copa em contato com a fiação da via Raízes expostas | | |

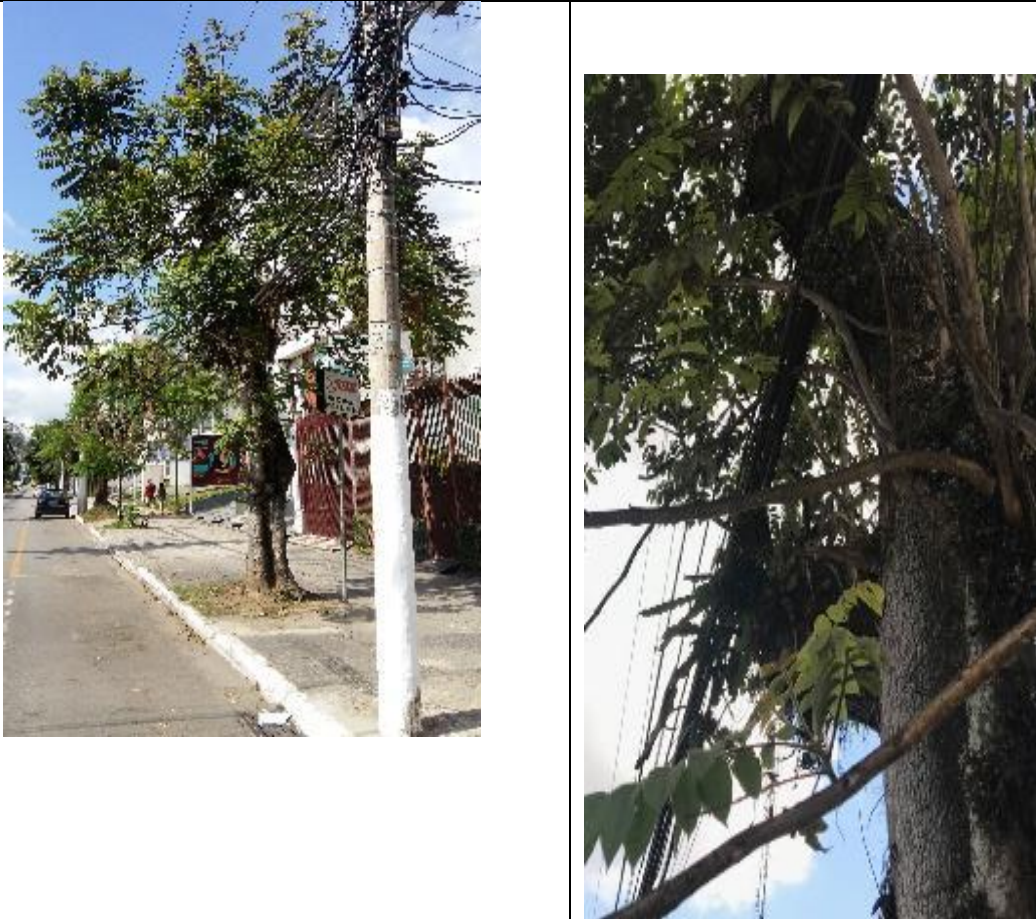
| FICHA AVALIATIVA ARBÓREA | | 15 |
|---|--|---|
| Observações do ambiente relativo à unidade arbórea: Copa em contato com a fiação da via Raízes expostas | | |

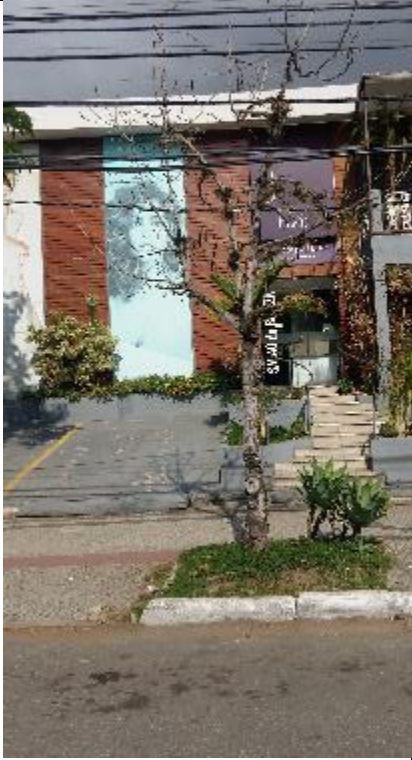
| FICHA AVALIATIVA ARBÓREA | | 16 |
|--|---|---|
| Observações do ambiente relativo à unidade arbórea: Copa em contato com a fiação da via | | |

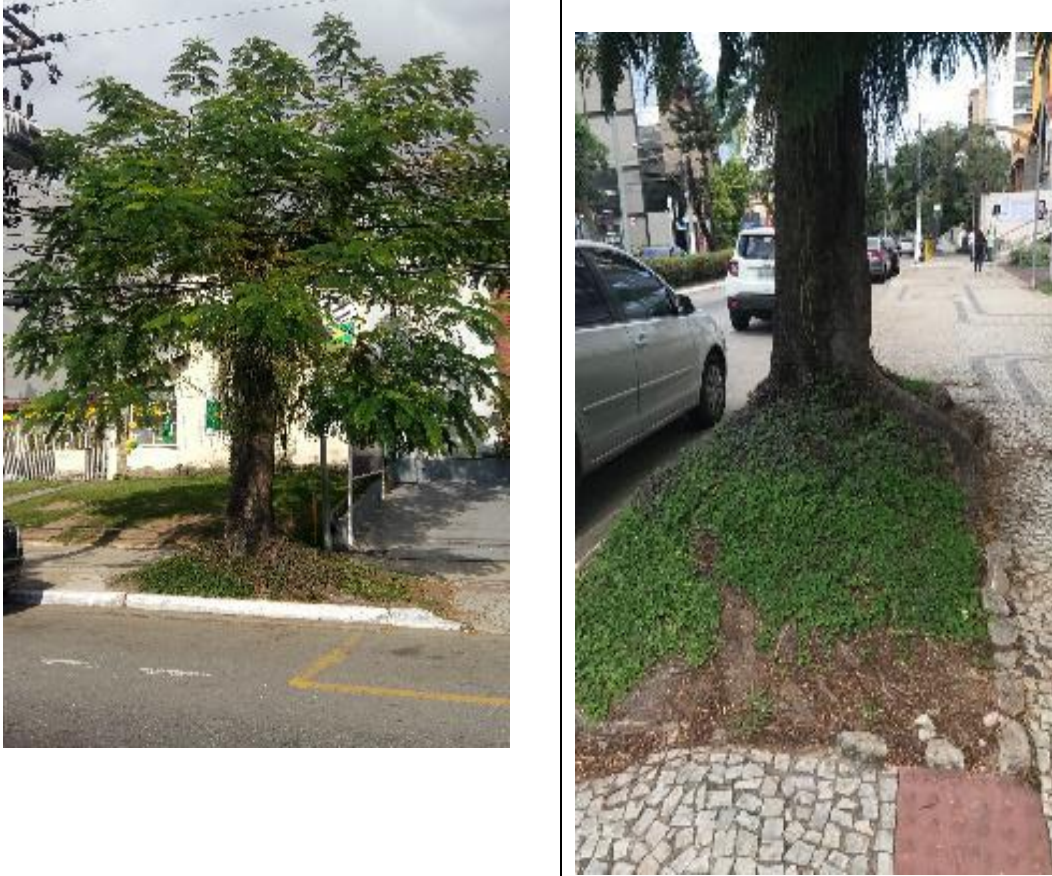
| FICHA AVALIATIVA ARBÓREA | | 17 |
|---|--|---|
| Observações do ambiente relativo à unidade arbórea: Copa em contato com a fiação da via Calçada danificada pelas raízes | | |

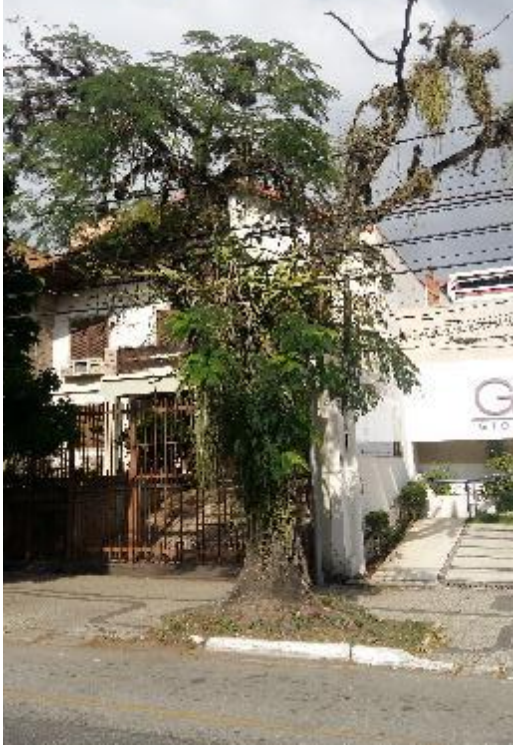
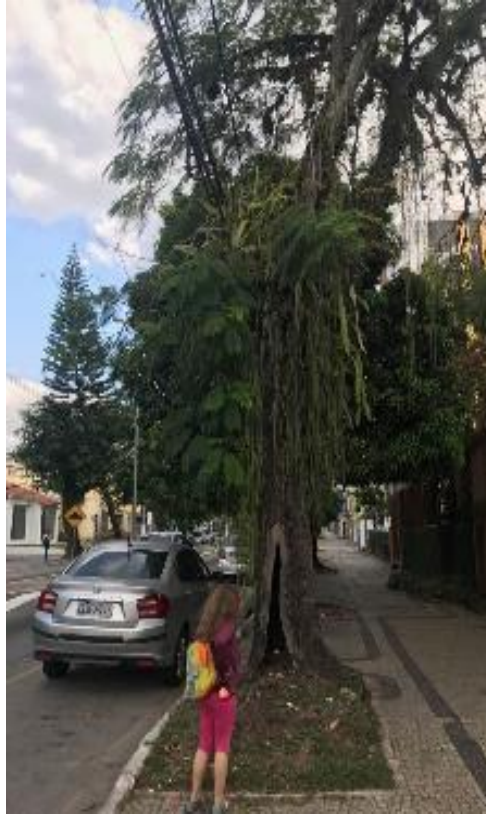
| FICHA AVALIATIVA ARBÓREA | | 18 |
|---|---|--|
| Observações do ambiente relativo à unidade arbórea: Copa em contato com a fiação da via Raízes expostas | | |

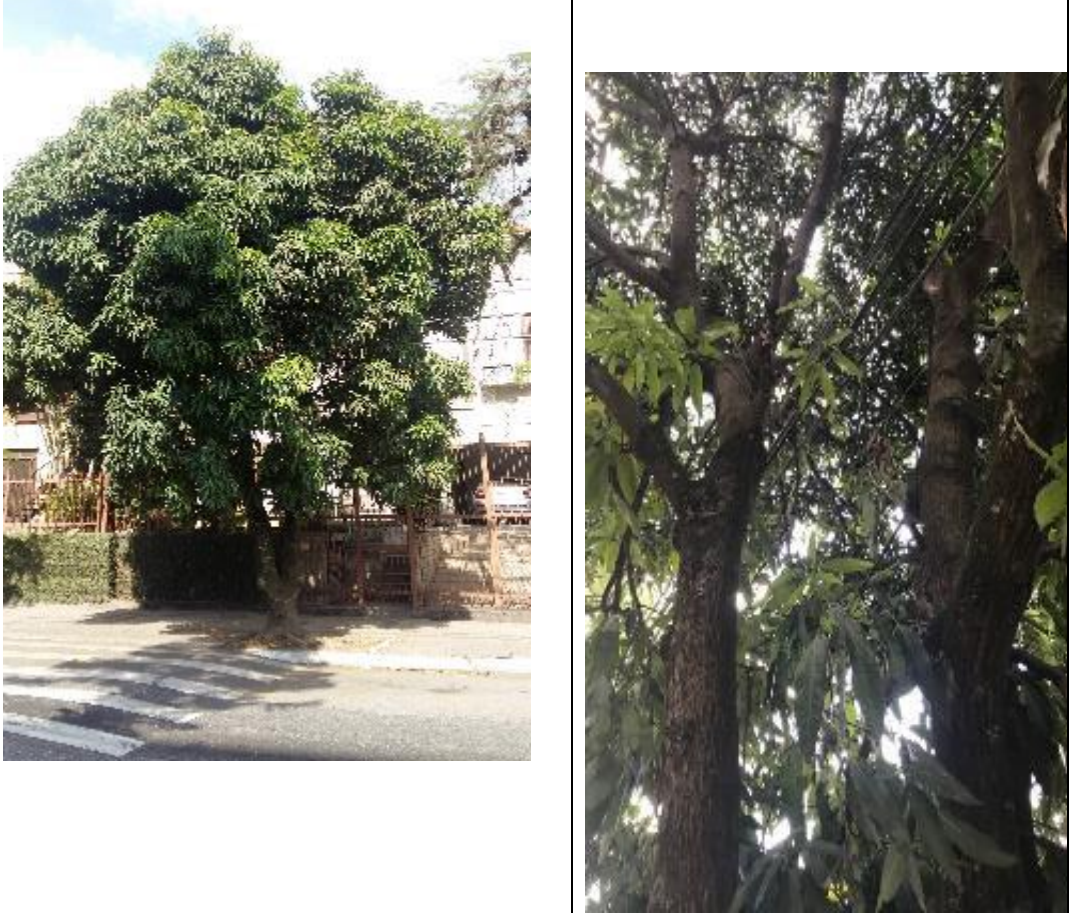
| Observações do ambiente relativo à unidade arbórea: Copa em contato com a fiação da via | |

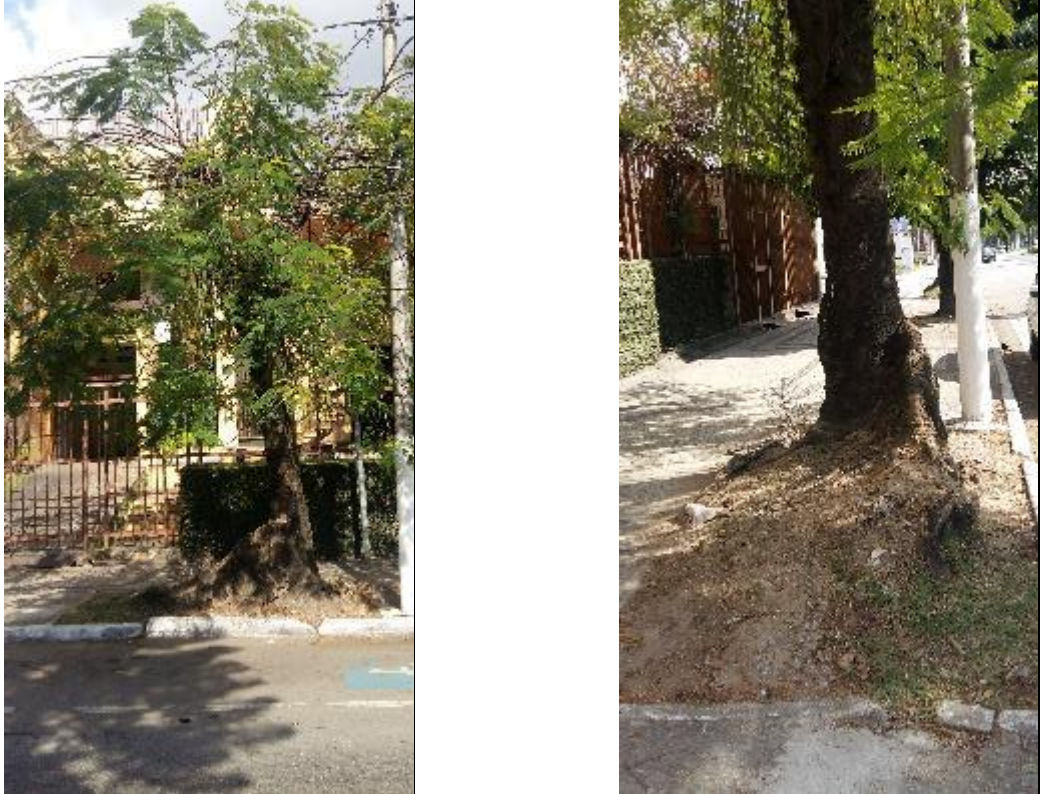
| Observações do ambiente relativo à unidade arbórea: Copa em contato com a fiação da via Raízes expostas | |

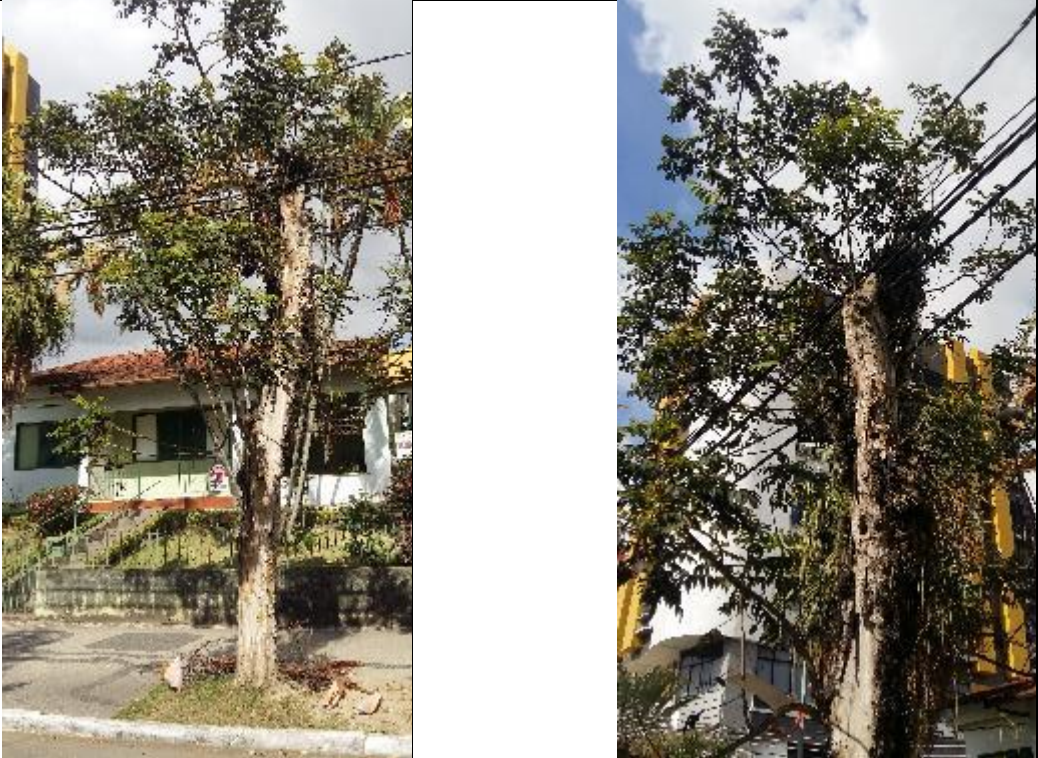
| Observações do ambiente relativo à unidade arbórea: Copa em contato com a fiação da via | |

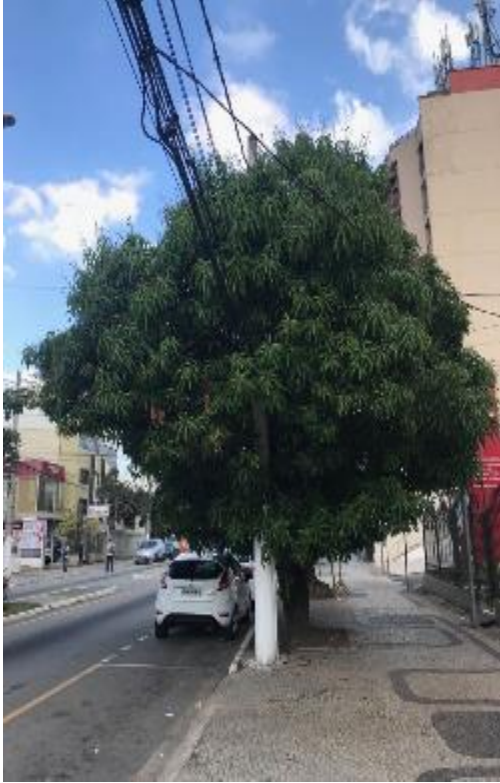
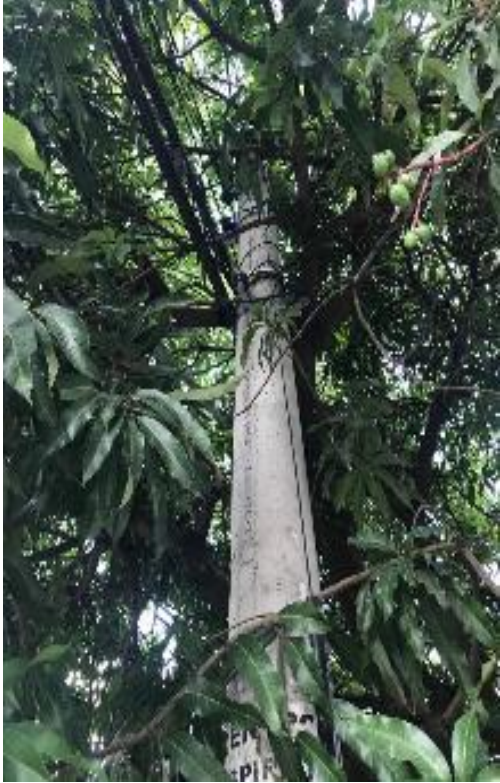
| Observações do ambiente relativo à unidade arbórea: Copa em contato com a fiação da via | |

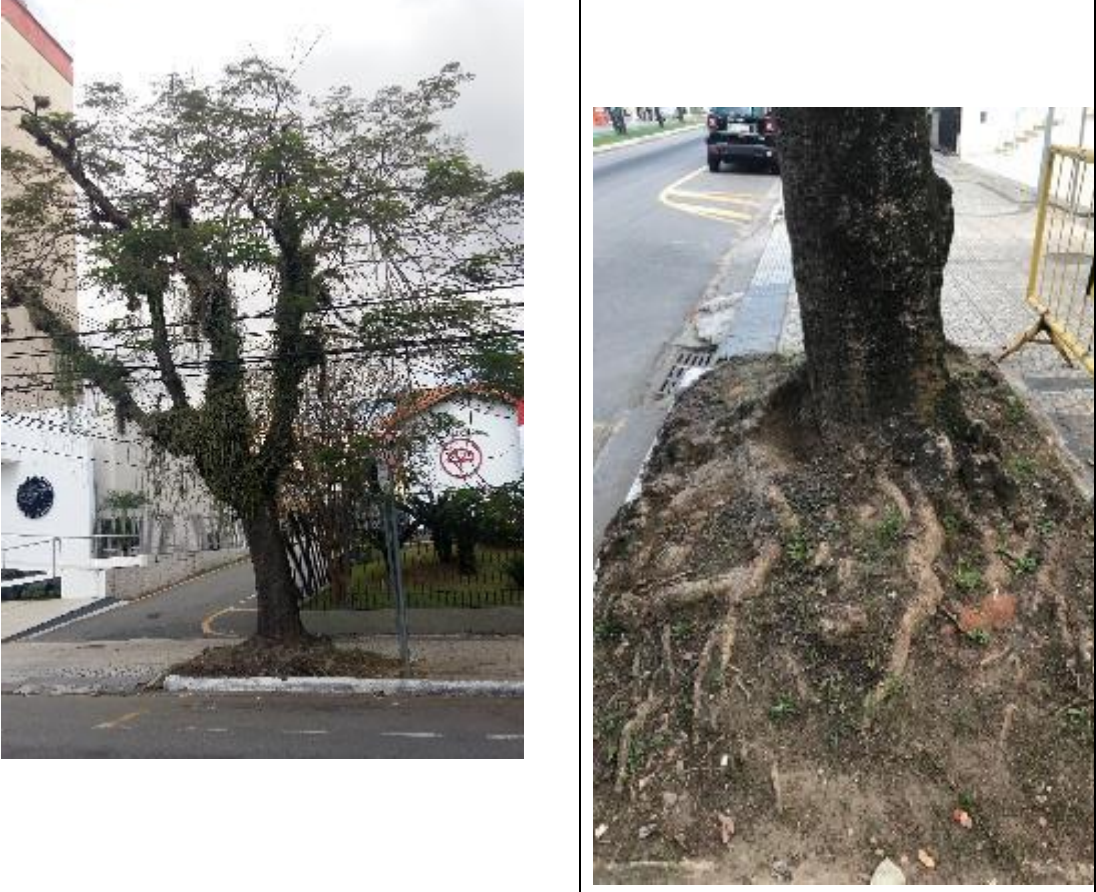
| Observações do ambiente relativo à unidade arbórea: Copa em contato com a fiação da via Raízes expostas | |

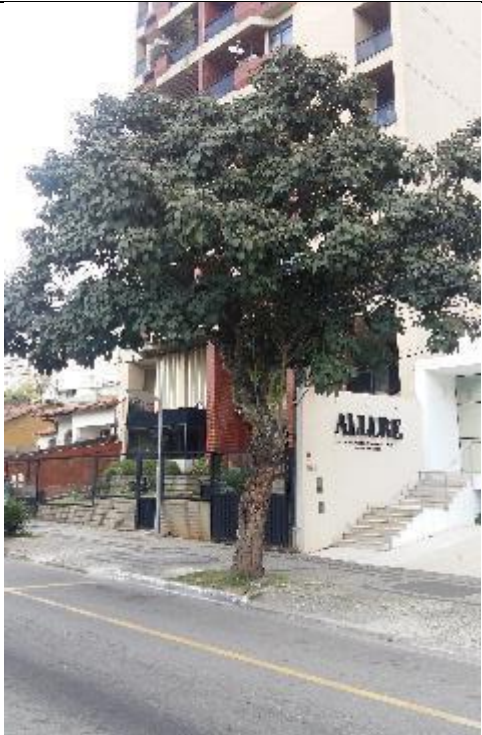
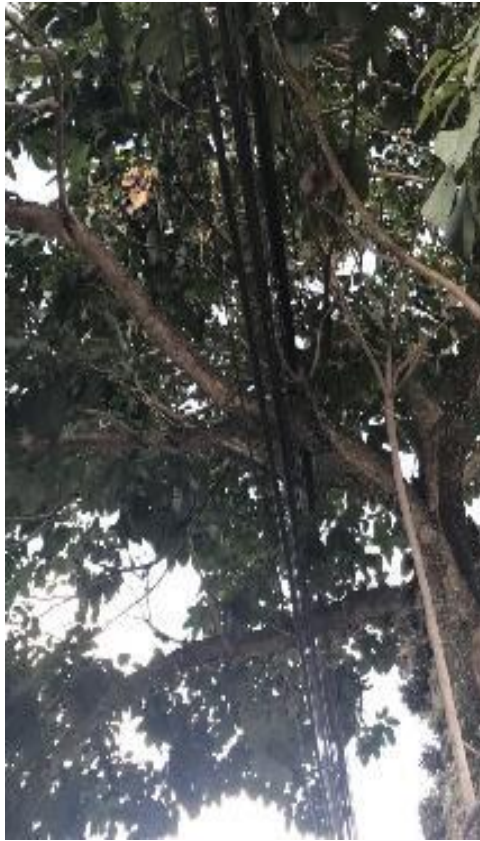
| Observações do ambiente relativo à unidade arbórea: Copa em contato com a fiação da via | |

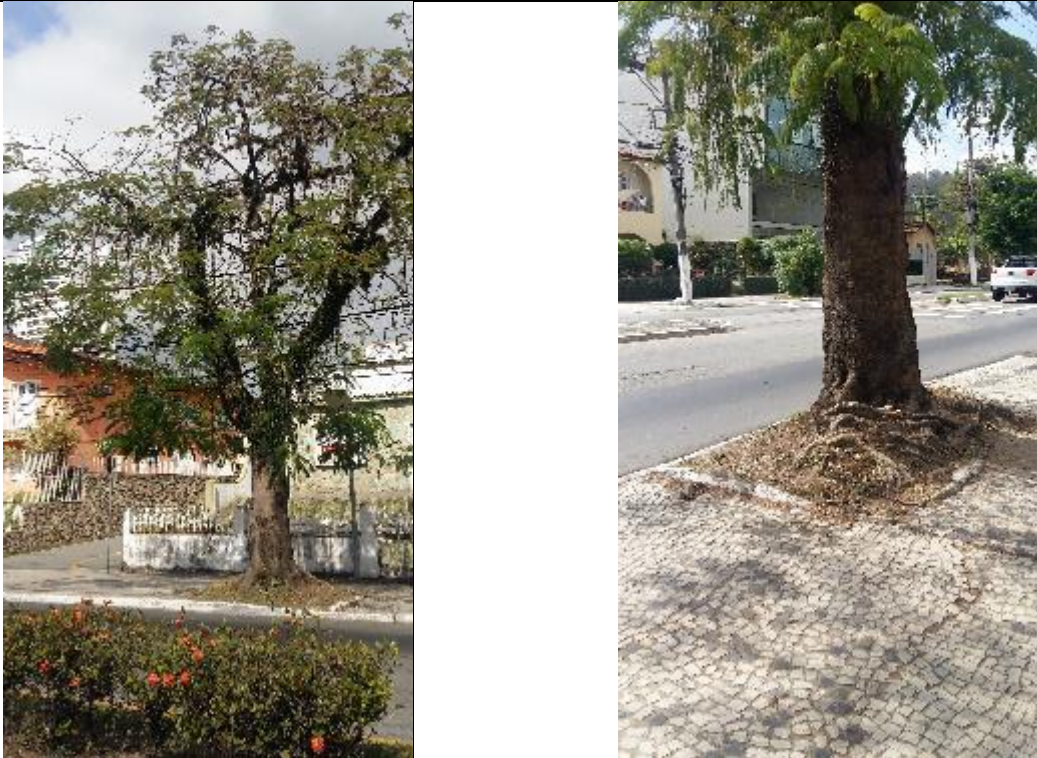
| Observações do ambiente relativo à unidade arbórea: Copa em contato com a fiação da via Calçada danificada pelas raízes | |

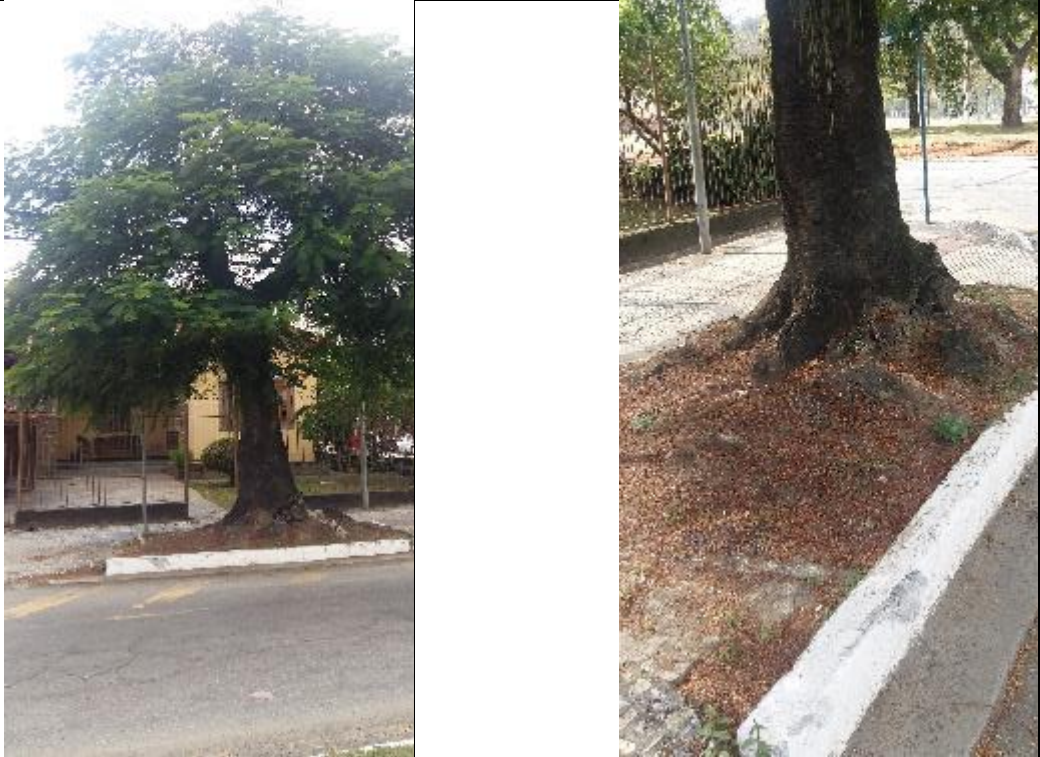
| Observações do ambiente relativo à unidade arbórea: Copa em contato com a fiação da via Calçada danificada pelas raízes | |

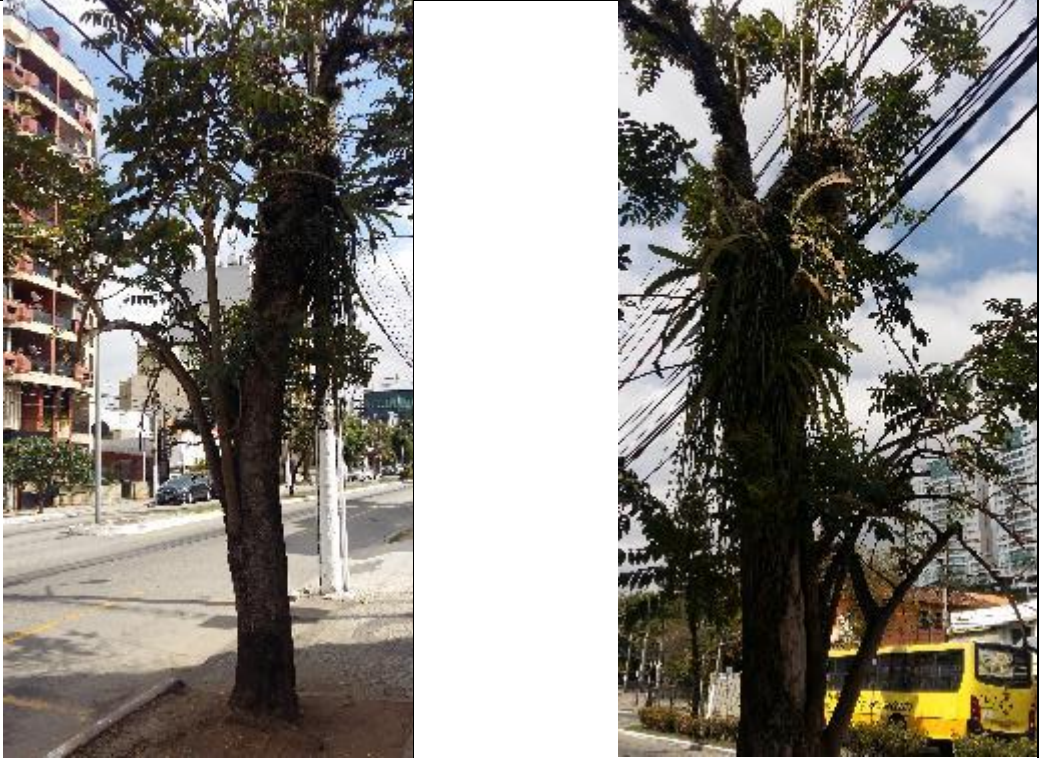
| Observações do ambiente relativo à unidade arbórea: Copa em contato com a fiação da via | |

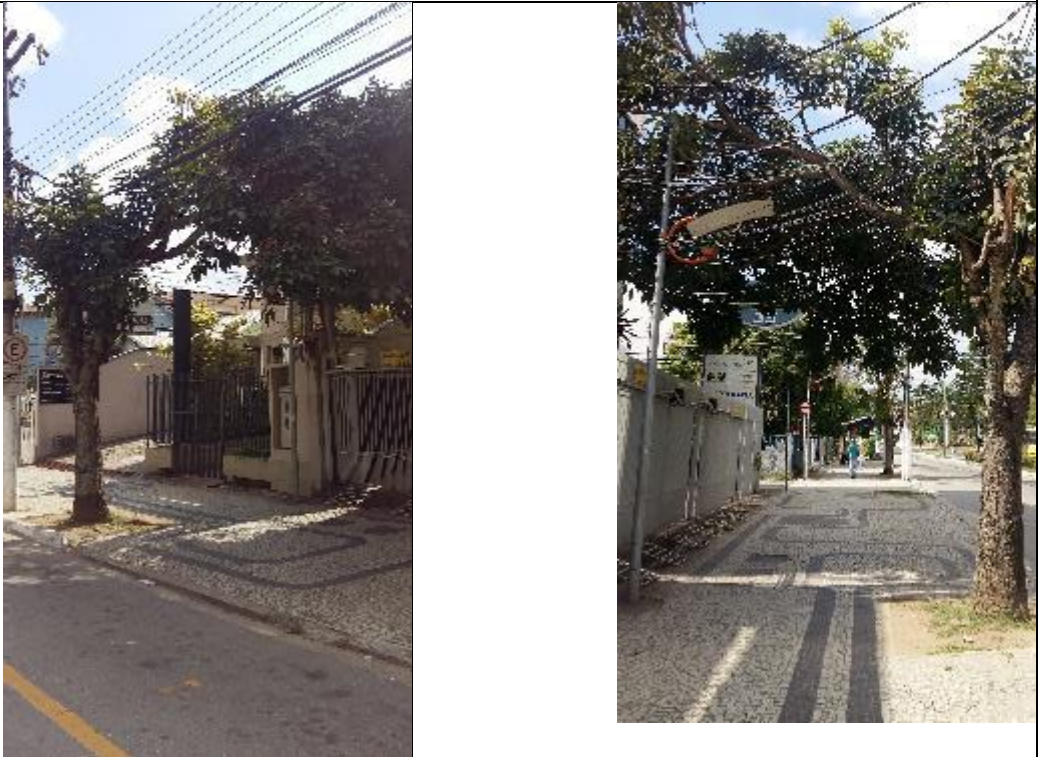
| Observações do ambiente relativo à unidade arbórea: Copa em contato com a fiação da via | |

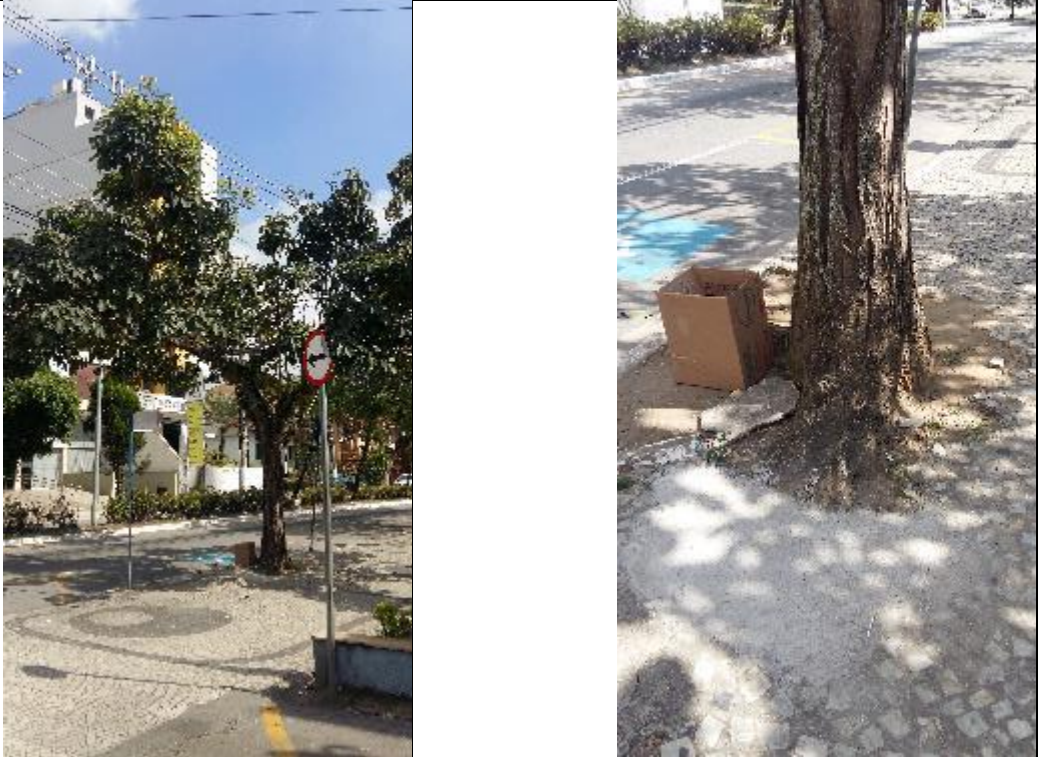
| Observações do ambiente relativo à unidade arbórea: Copa em contato com a fiação da via Calçada danificada pelas raízes | |

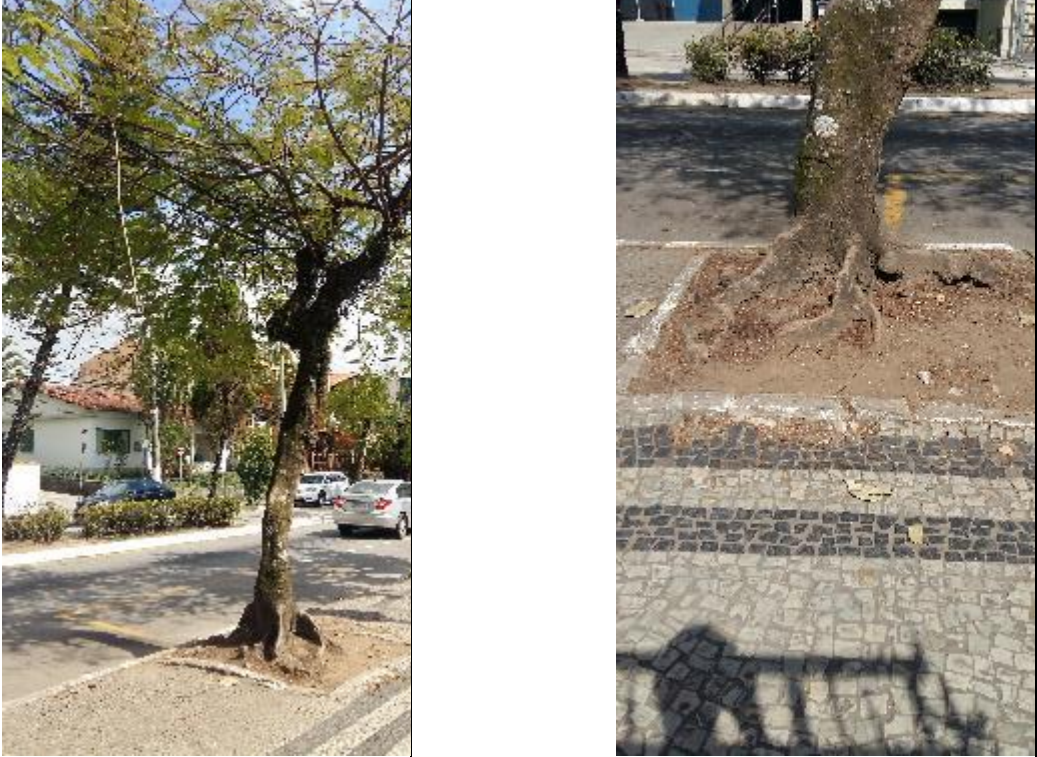
| Observações do ambiente relativo à unidade arbórea: Copa em contato com a fiação da via Calçada danificada pelas raízes | |

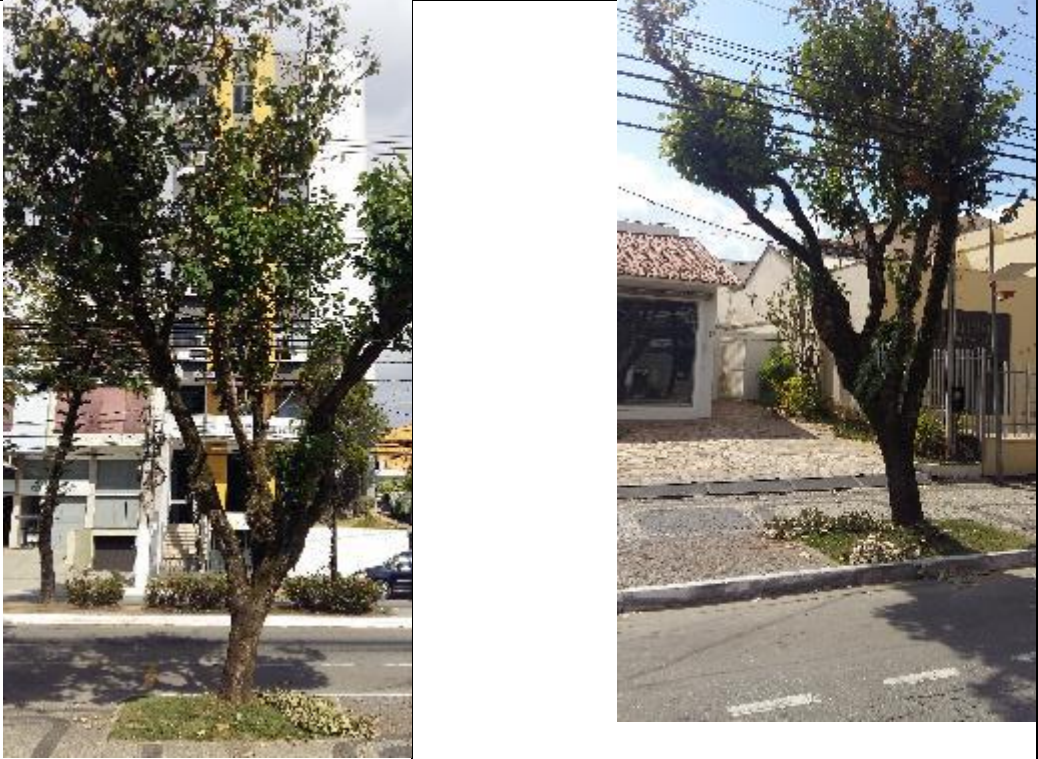
| Observações do ambiente relativo à unidade arbórea: Copa em contato com a fiação da via | |

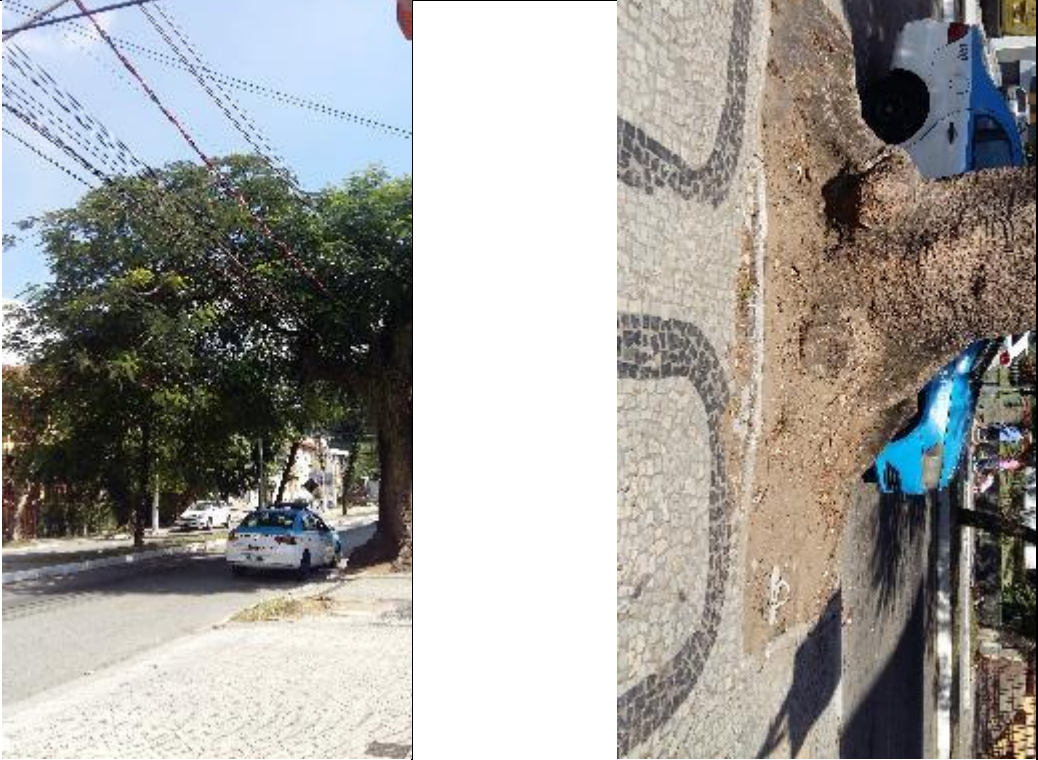
| Observações do ambiente relativo à unidade arbórea: Copa em contato com a fiação da via Calçada danificada pelas raízes | |
