**FUNDAÇÃO OSWALDO ARANHA
CENTRO UNIVERSITÁRIO DE VOLTA REDONDA
CURSO DE GRADUAÇÃO EM ENGENHARIA AMBIENTAL
TRABALHO DE CONCLUSÃO DE CURSO**

**LEVANTAMENTO DA ARBORIZAÇÃO URBANA DA RUA TRINTA E
TRÊS NO BAIRRO VILA SANTA CECÍLIA - VOLTA REDONDA - RJ**

**VOLTA REDONDA
2018**

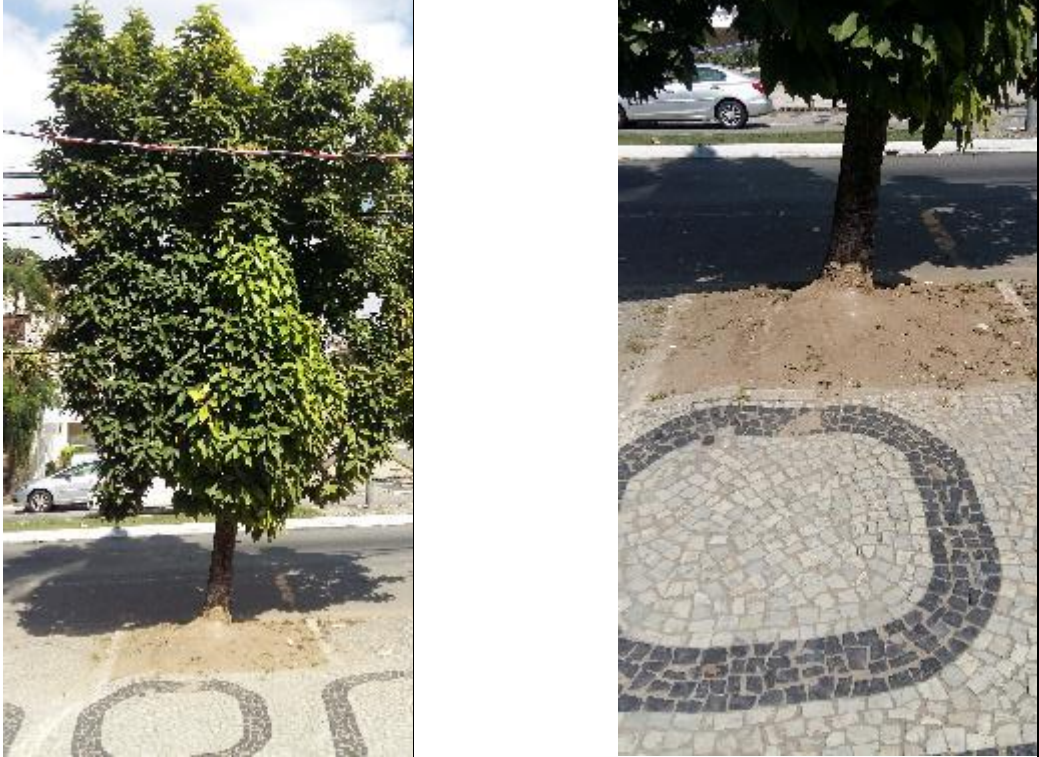
| Observações do ambiente relativo à unidade arbórea: Copa em contato com a fiação da via Calçada danificada pelas raízes | |

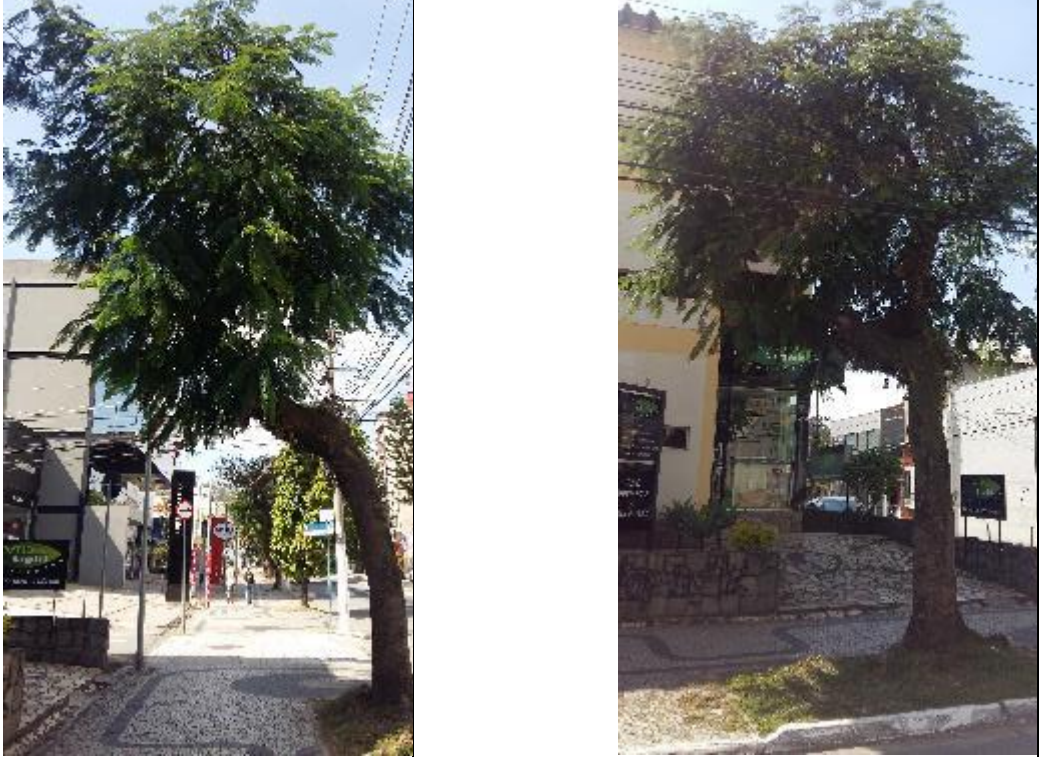
| Observações do ambiente relativo à unidade arbórea: Copa em contato com a fiação da via Raízes expostas | |

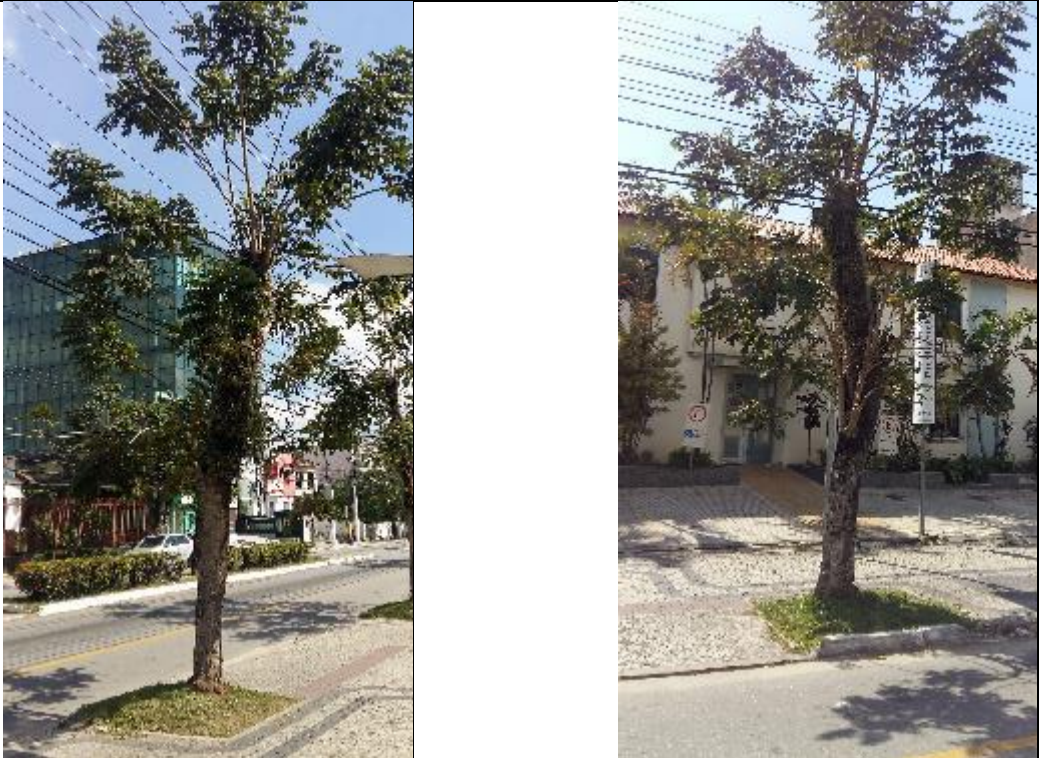
| Observações do ambiente relativo à unidade arbórea: Copa em contato com a fiação da via | |

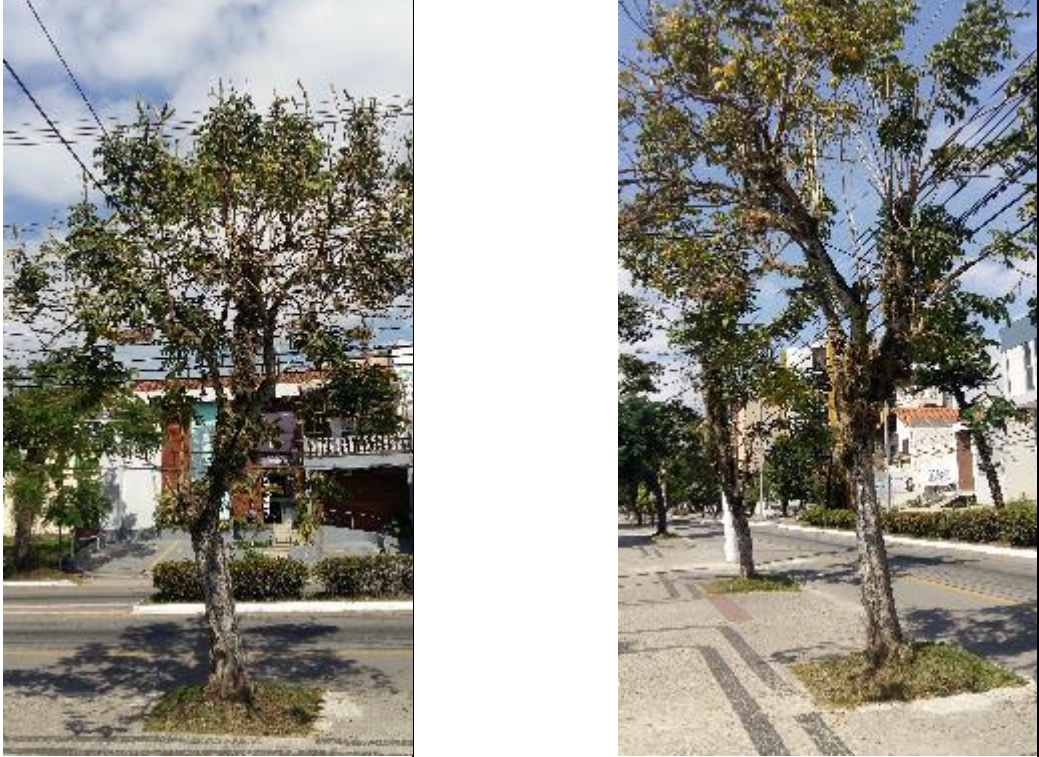
| Observações do ambiente relativo à unidade arbórea: Copa em contato com a fiação da via | |

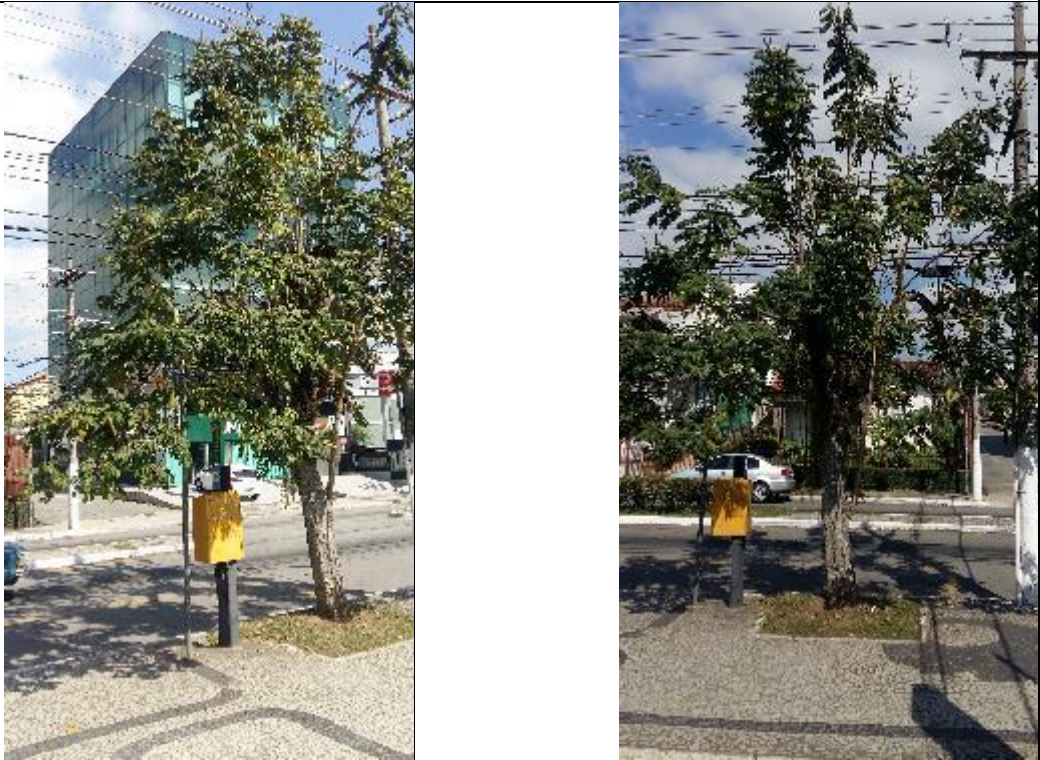
| Observações do ambiente relativo à unidade arbórea: Copa em contato com a fiação da via | |

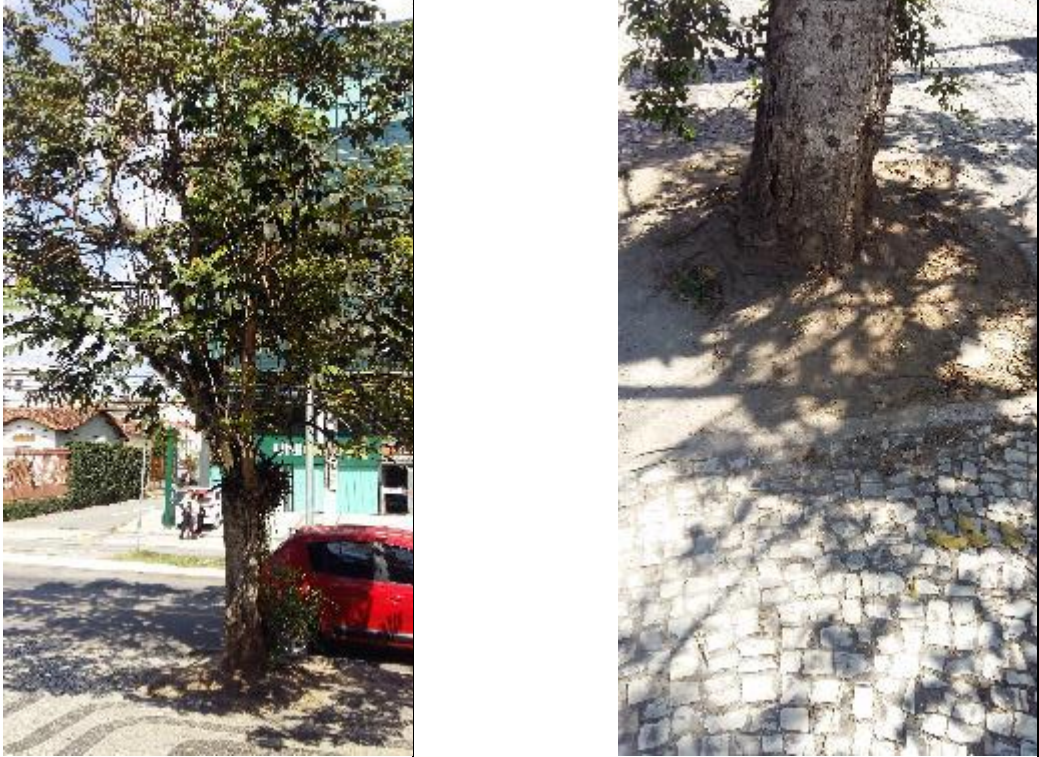
| Observações do ambiente relativo à unidade arbórea: Copa em contato com a fiação da via Calçada danificada pelas raízes | |

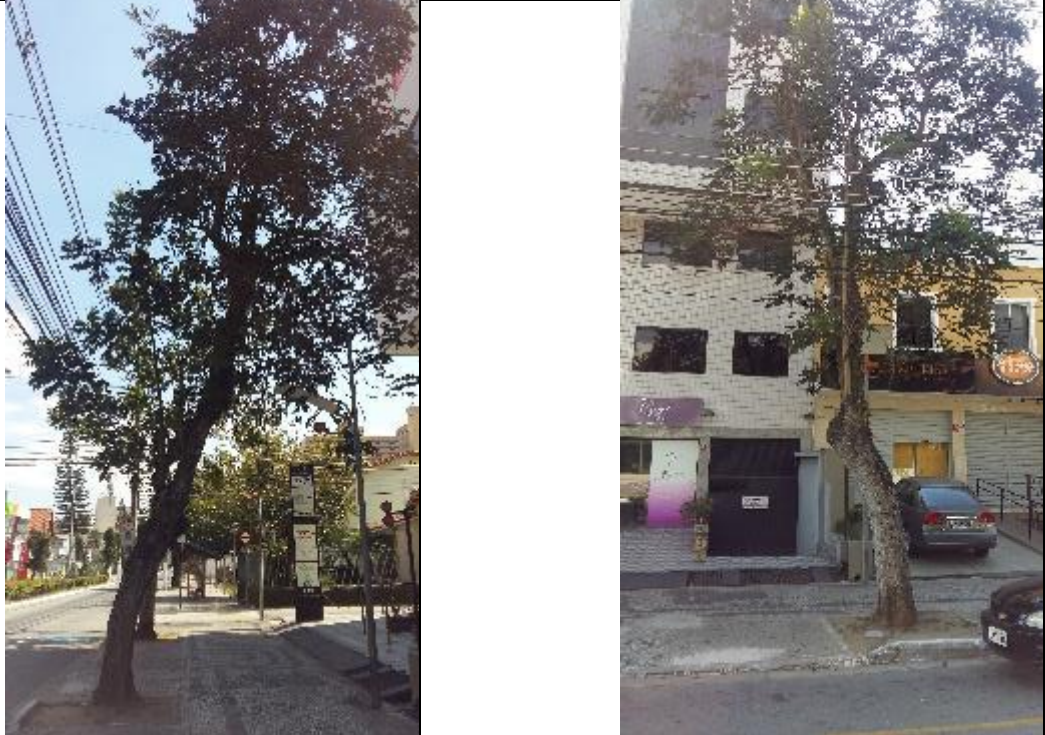
| Observações do ambiente relativo à unidade arbórea: Copa em contato com a fiação da via | |

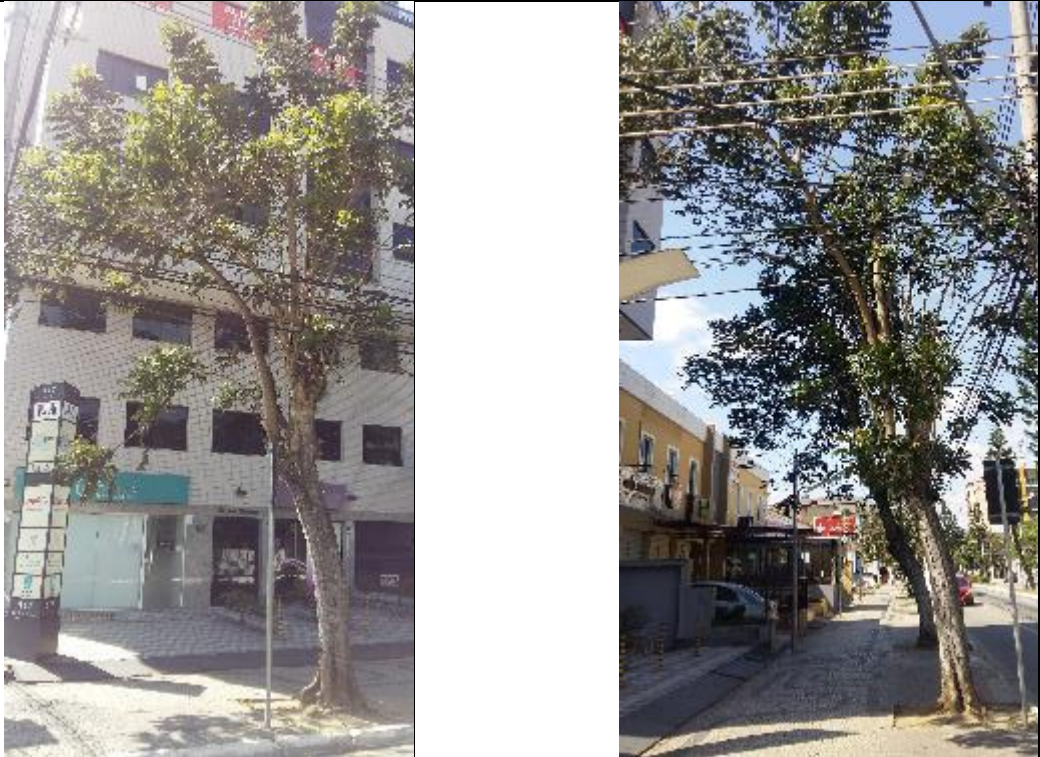
| Observações do ambiente relativo à unidade arbórea: Copa em contato com a fiação da via | |

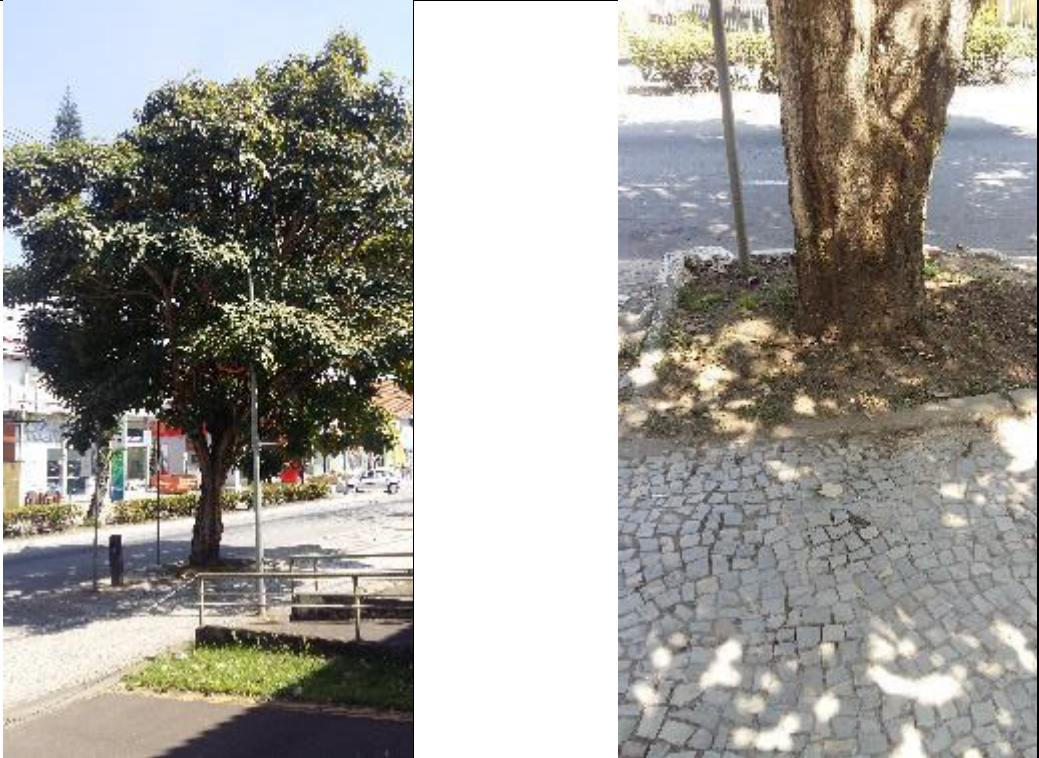
| Observações do ambiente relativo à unidade arbórea: Copa em contato com a fiação da via Calçada danificada pelas raízes | |

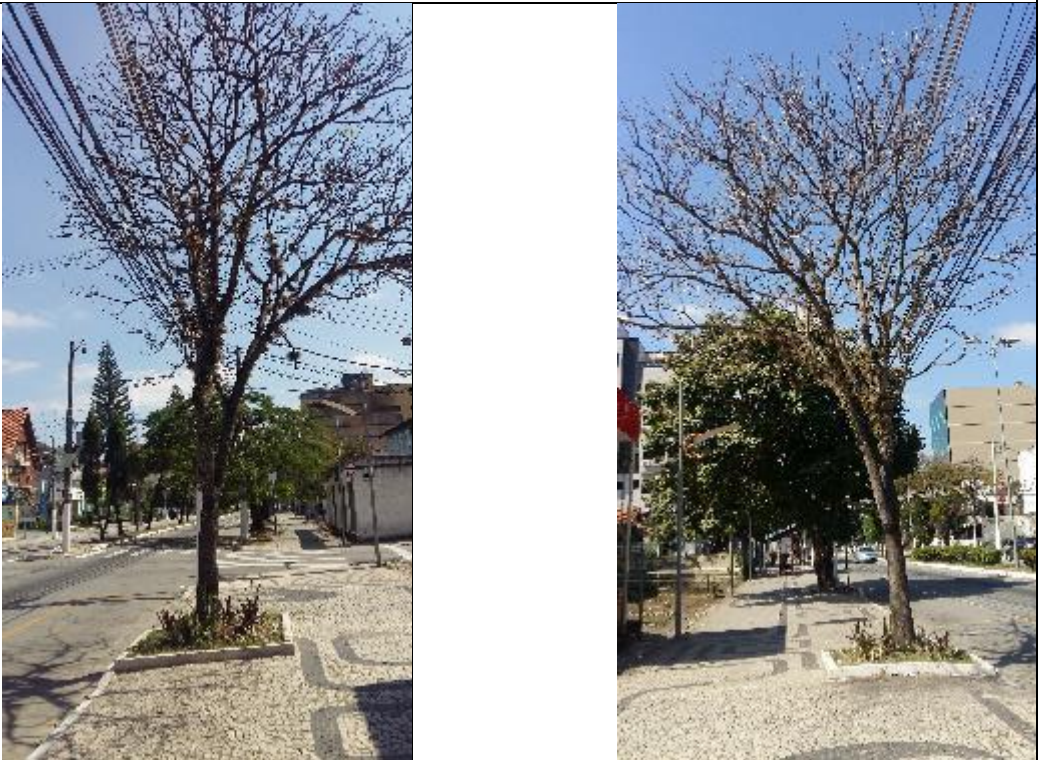
| Observações do ambiente relativo à unidade arbórea: Copa em contato com a fiação da via | |

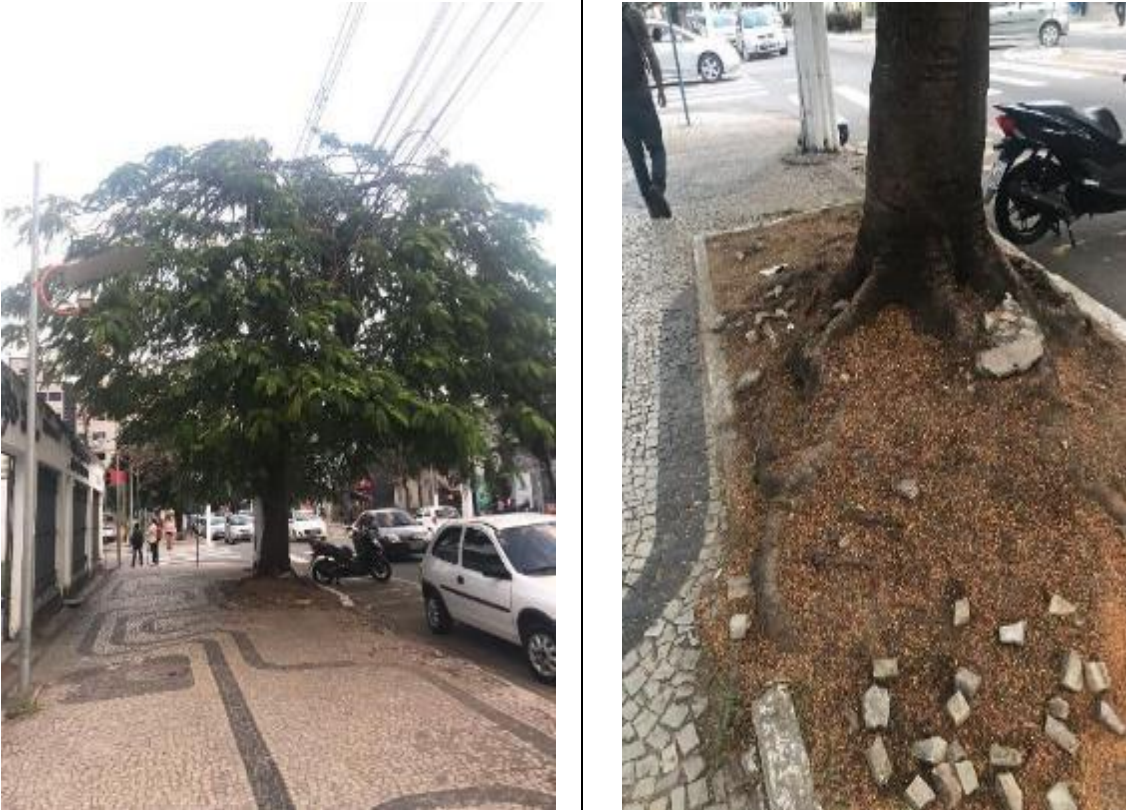
| Observações do ambiente relativo à unidade arbórea: Copa em contato com a fiação da via Calçada danificada pelas raízes | |

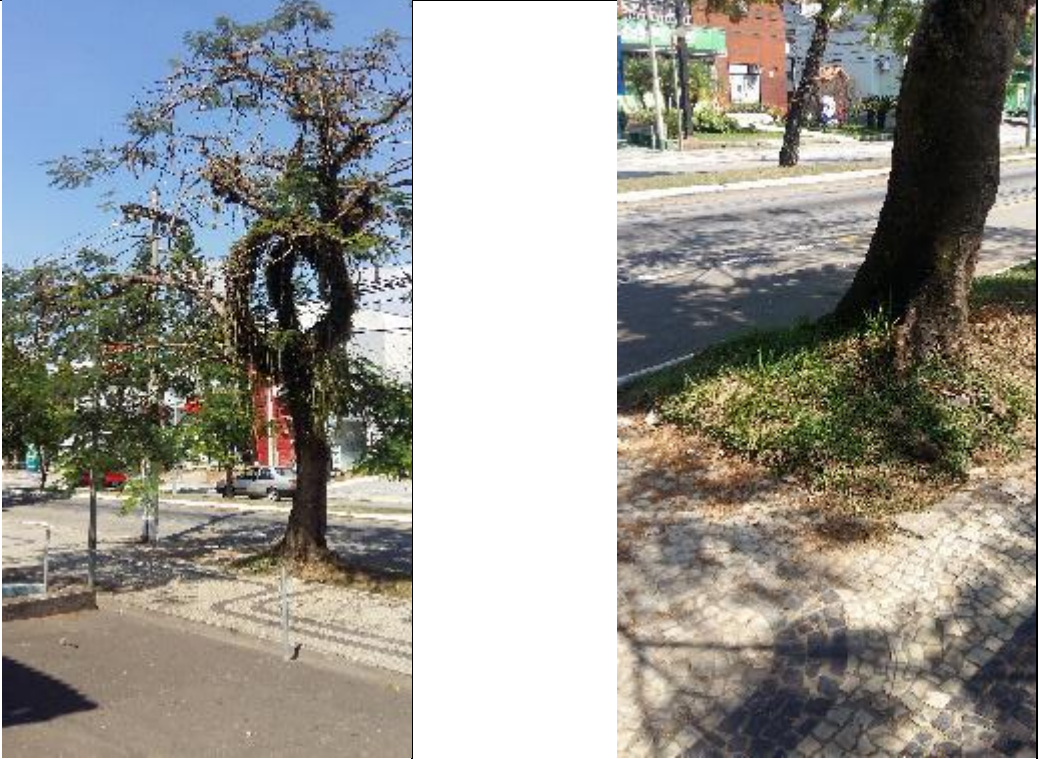
| Observações do ambiente relativo à unidade arbórea: Copa em contato com a fiação da via Calçada danificada pelas raízes | |

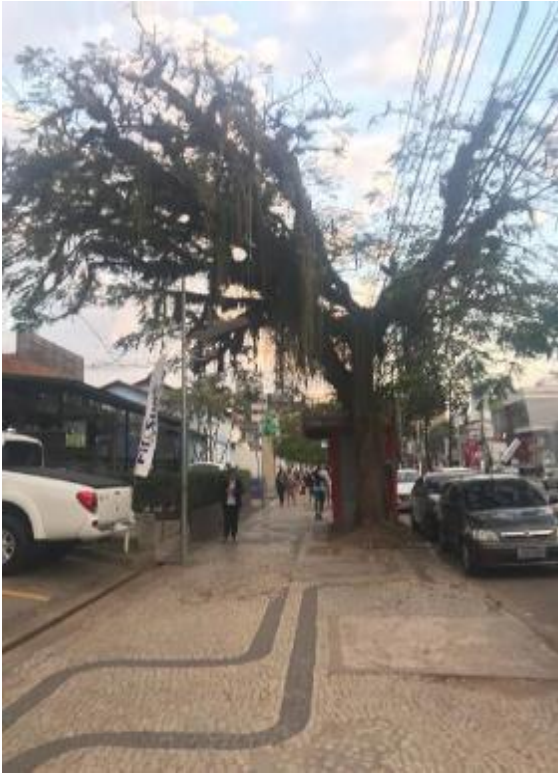
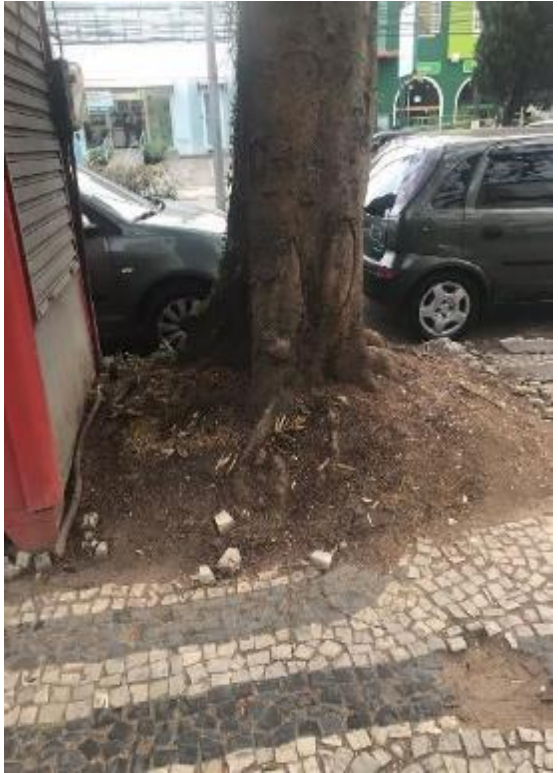
| Observações do ambiente relativo à unidade arbórea: Copa em contato com a fiação da via Calçada danificada pelas raízes | |

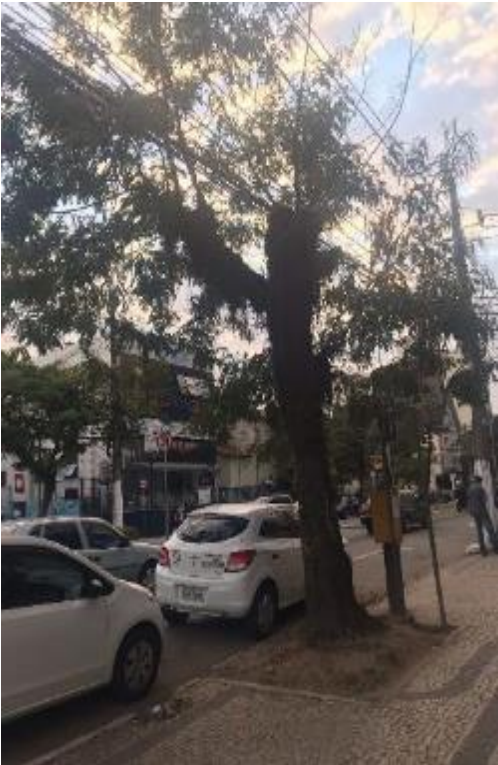
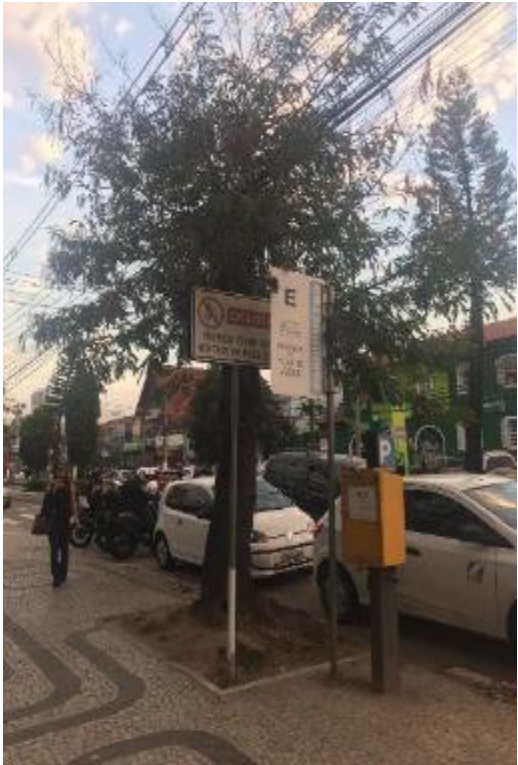
| Observações do ambiente relativo à unidade arbórea: Copa em contato com a fiação da via Calçada danificada pelas raízes | |

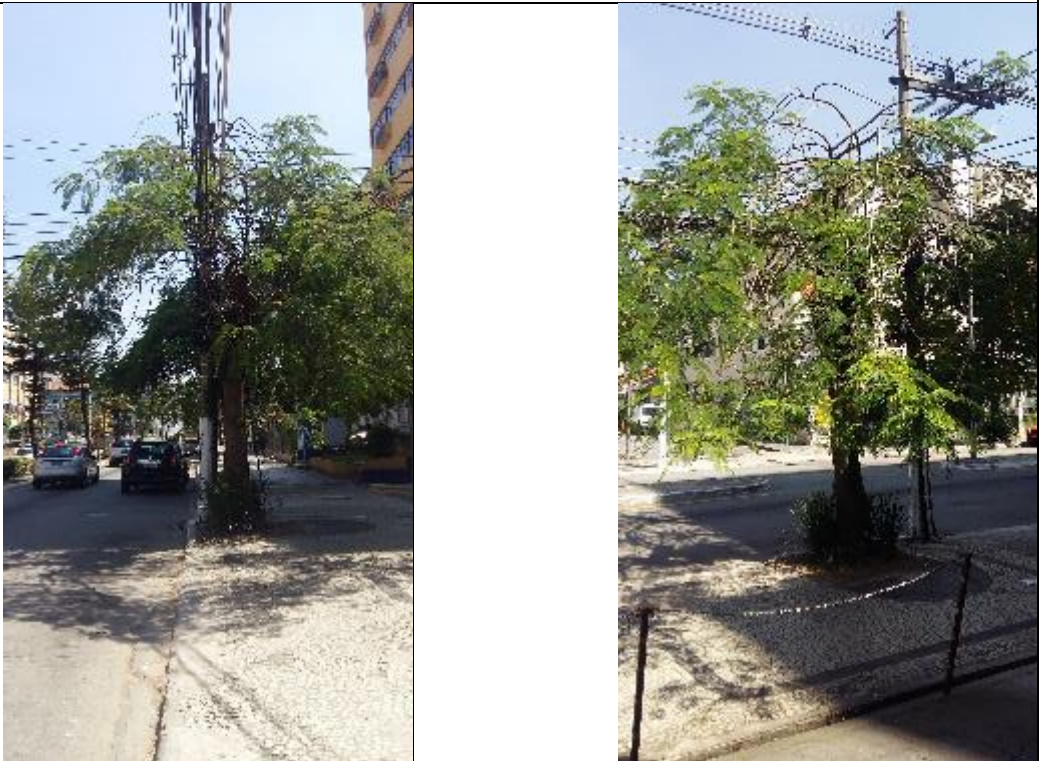
| Observações do ambiente relativo à unidade arbórea: Copa em contato com a fiação da via | |

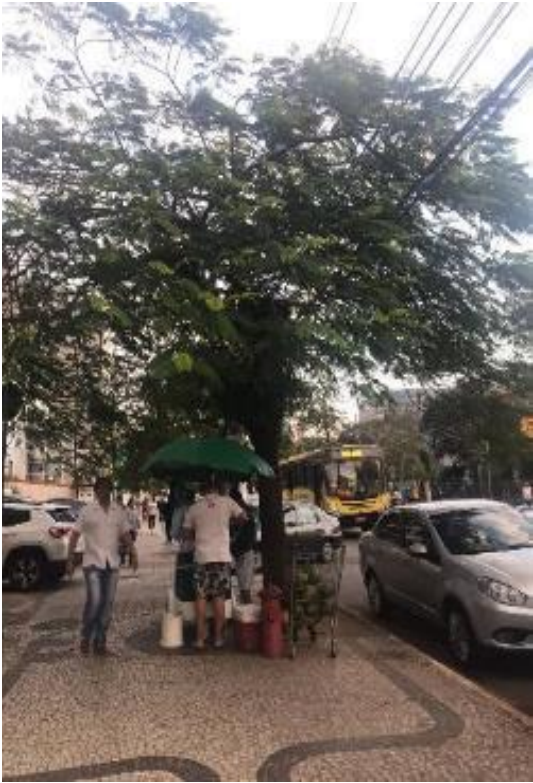
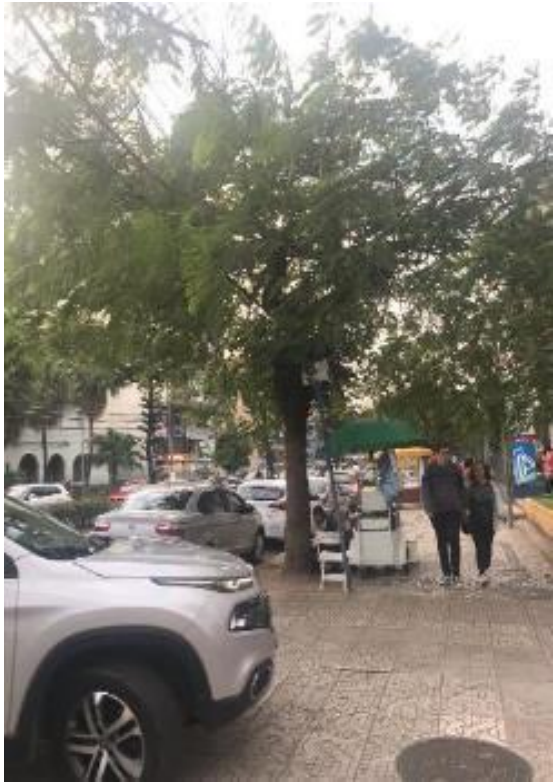
| Observações do ambiente relativo à unidade arbórea: Copa em contato com a fiação da via | |

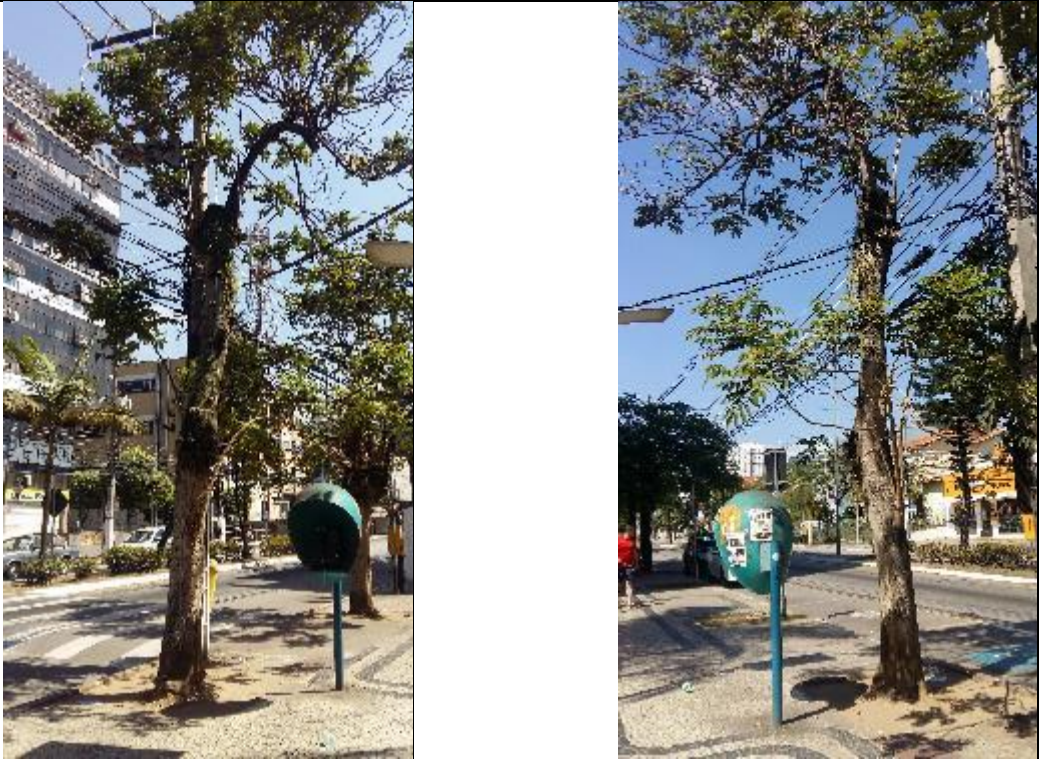
| Observações do ambiente relativo à unidade arbórea: Copa em contato com a fiação da via | |

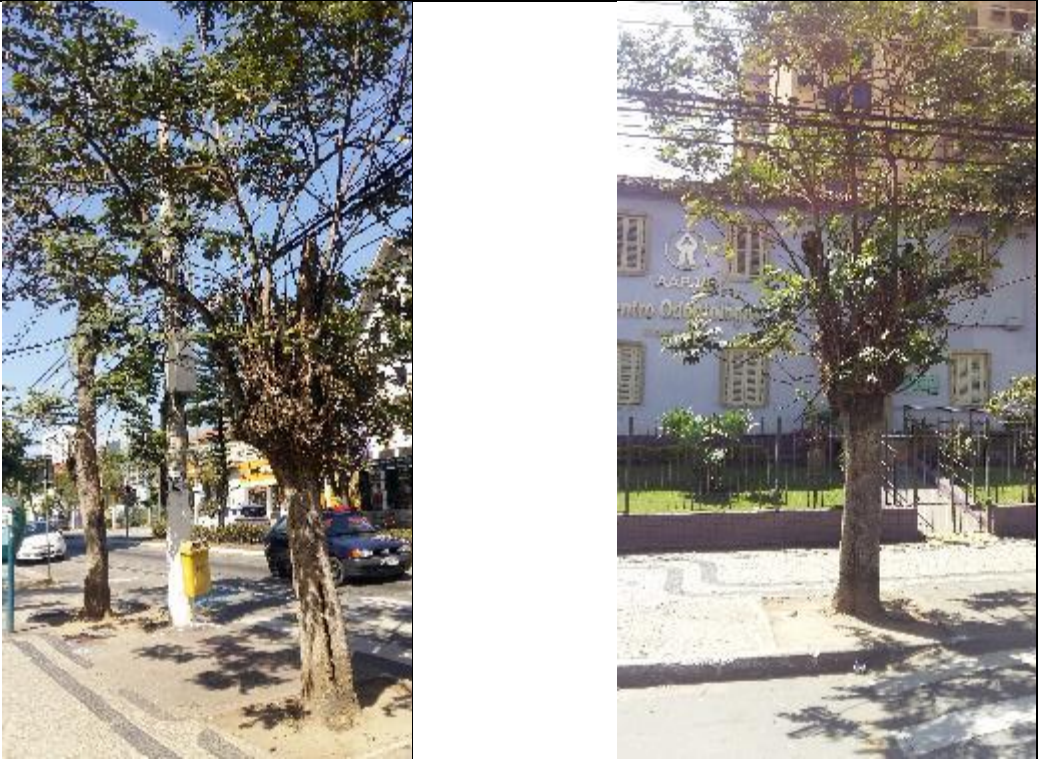
| Observações do ambiente relativo à unidade arbórea: Copa em contato com a fiação da via | |

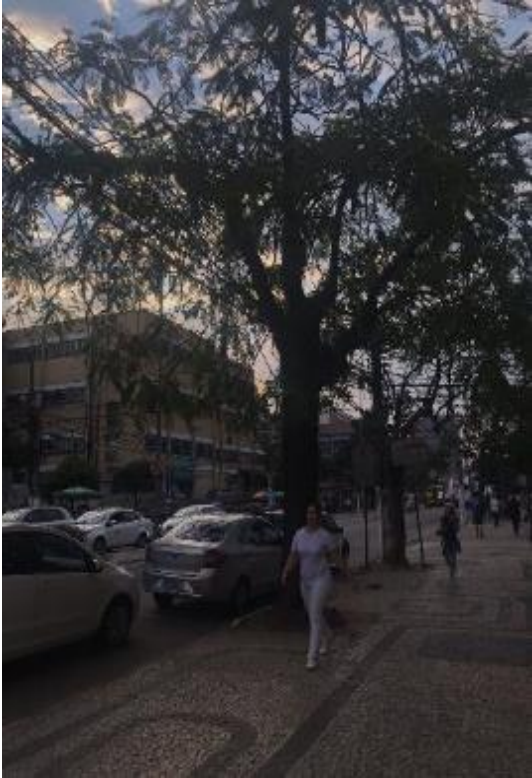
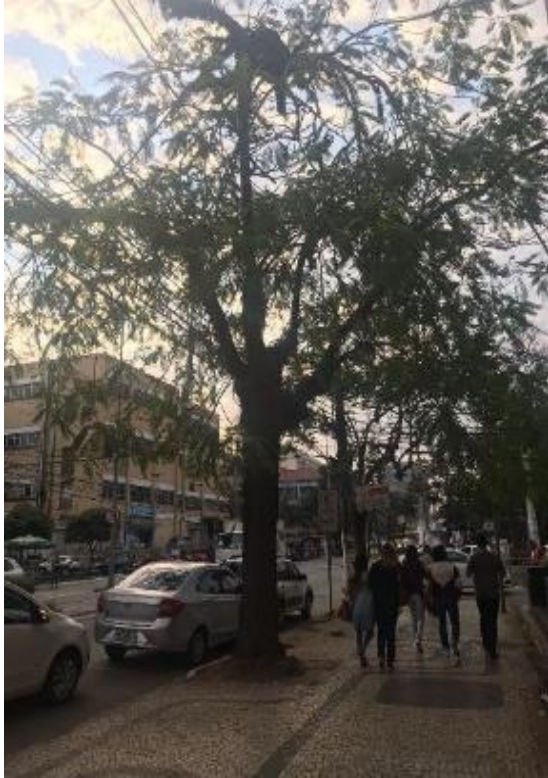
| Observações do ambiente relativo à unidade arbórea: Copa em contato com a fiação da via Raízes expostas | |

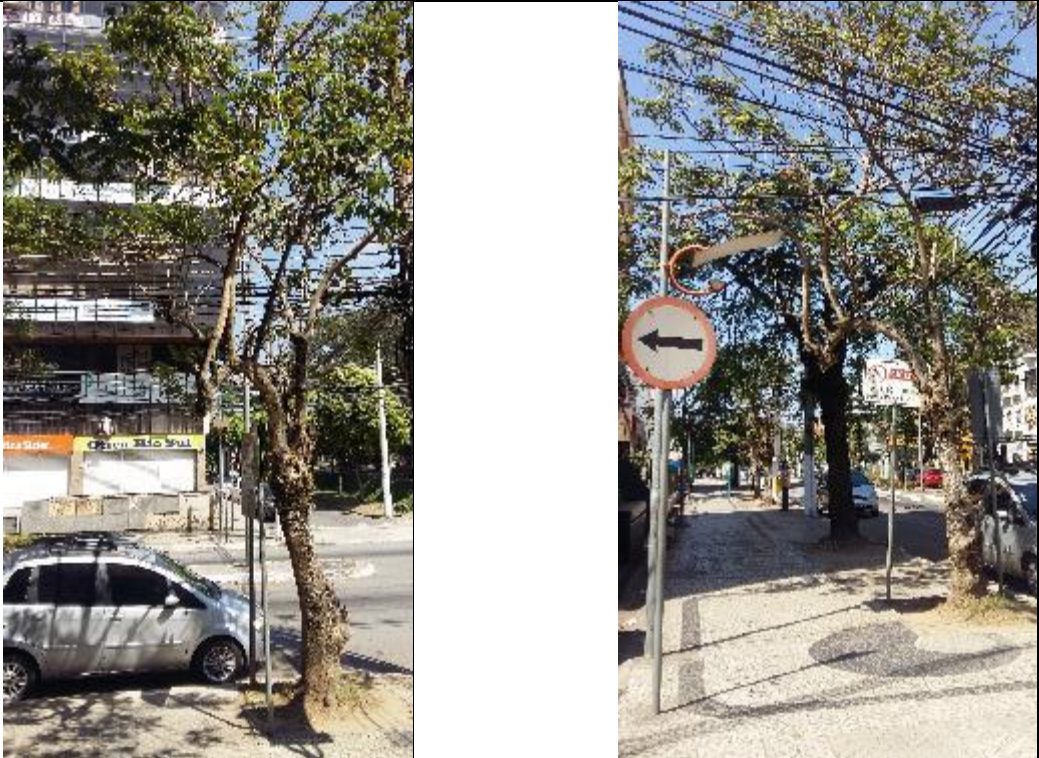
| Observações do ambiente relativo à unidade arbórea: Copa em contato com a fiação da via | |

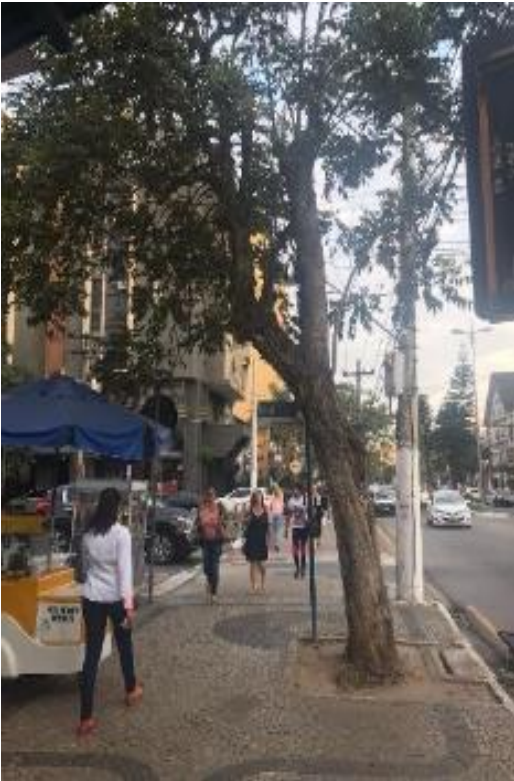
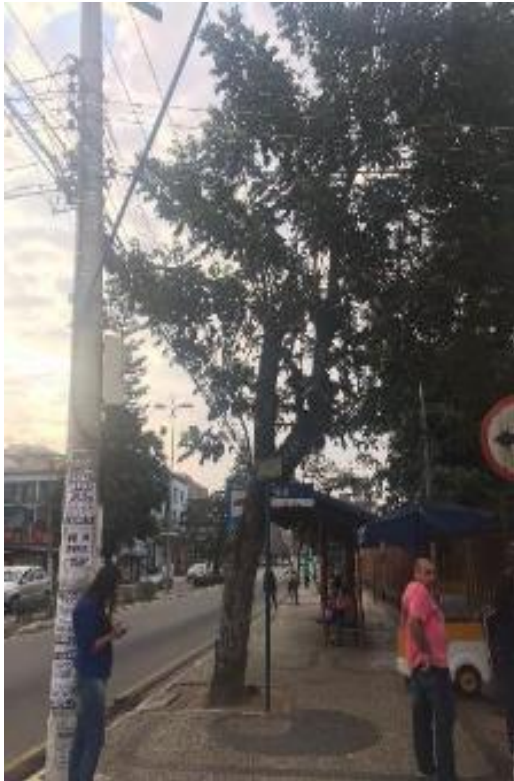
| Observações do ambiente relativo à unidade arbórea: Copa em contato com a fiação da via | |

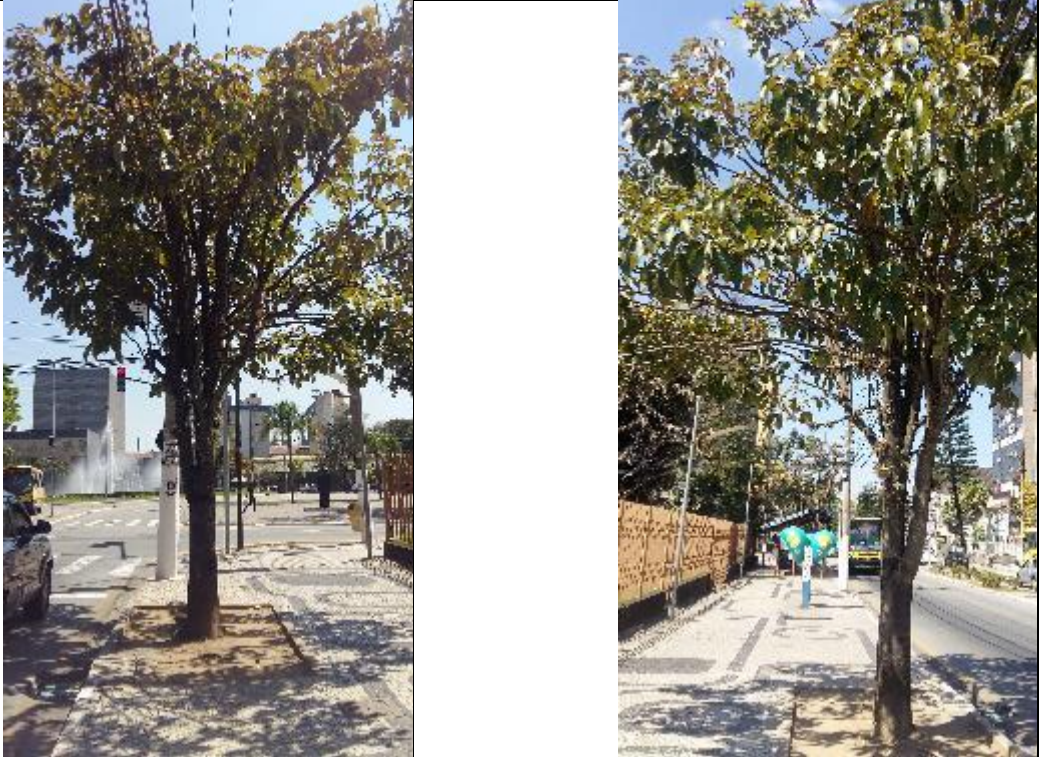
| Observações do ambiente relativo à unidade arbórea: Copa em contato com a fiação da via | |
