FUNDAÇÃO OSWALDO ARANHA
CENTRO UNIVERSITÁRIO DE VOLTA REDONDA
CURSO DE GRADUAÇÃO EM ENGENHARIA CIVIL
TRABALHO DE CONCLUSÃO DE CURSO

AS PRINCIPAIS PATOLOGIAS NAS EDIFICAÇÕES URBANAS

Monografia apresentada ao Curso de Engenharia Civil do UniFOA como requisito à obtenção do título de Bacharel em Engenharia Civil.

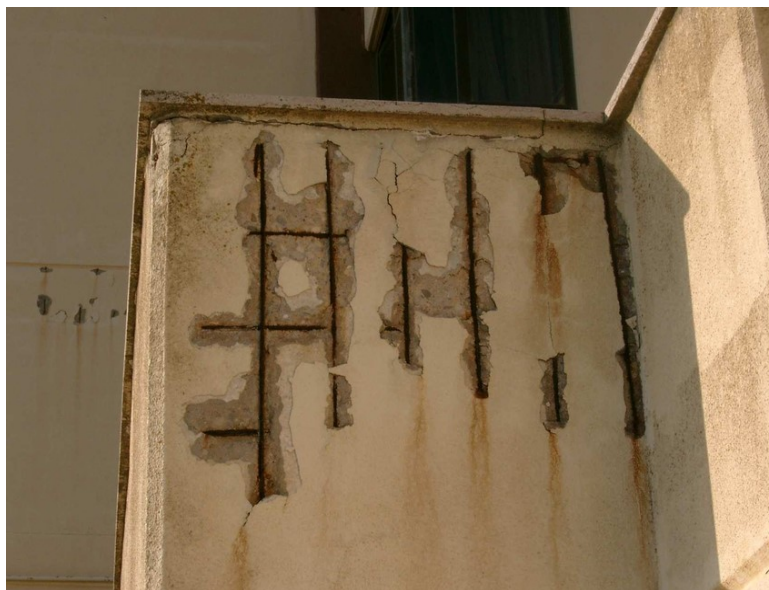
Por conta de falhas na concretagem ou cobrimento menor do que o necessário, o aço passará a ser afetado pela umidade, assim, começará a criar pontos de ferrugem, que vão se espalhando pela armadura e comprometem a resistência da estrutura, como mostrado na figura 3.

Figura 3 - Exemplo de corrosão por falta do cobrimento mínimo necessário.

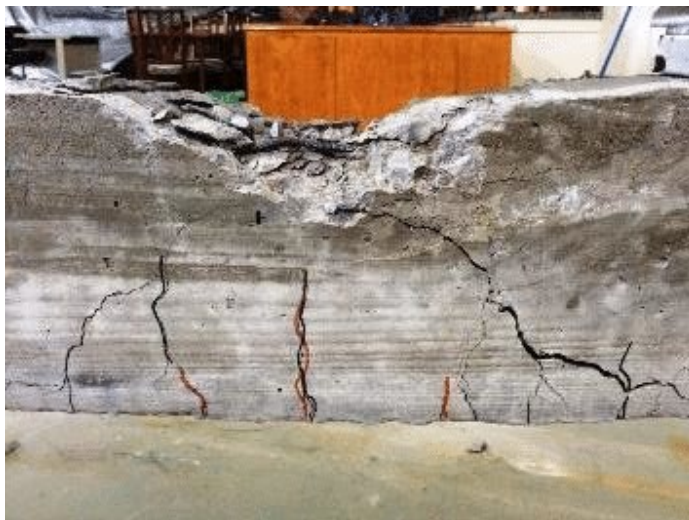
Conforme apresentado na figura 5, a ação de cargas excessivas não previstas no projeto, podem provocar fissuras, abrindo caminho para que outros tipos de deterioração se instalem.

Figura 5 - Esmagamento do concreto armado.

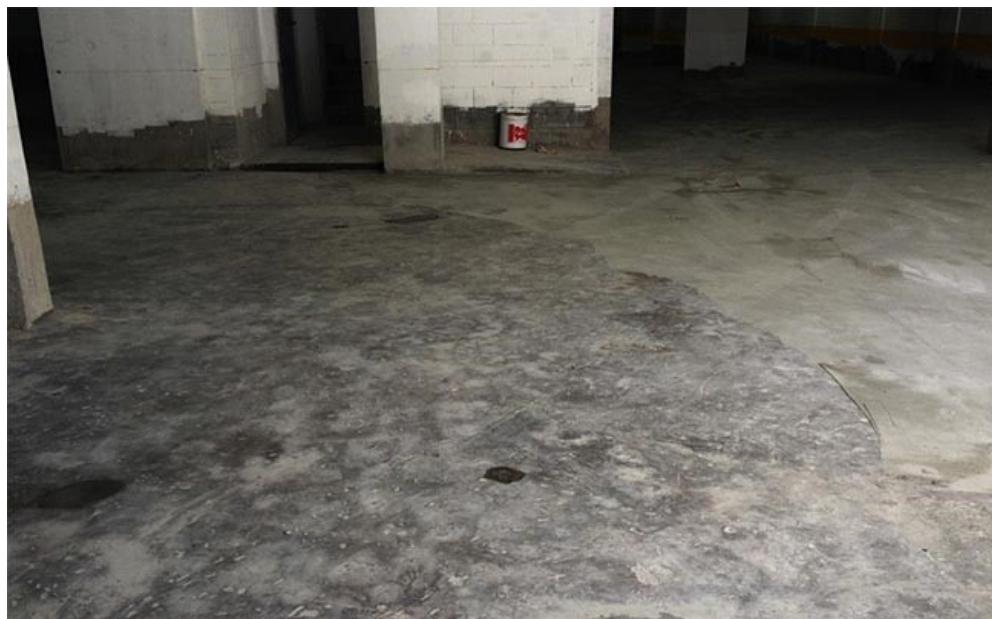
A ação abrasiva, apresentada na figura 6, pode ocorrer, segundo Souza e Ripper (1998):

Figura 6 - Desgaste do piso de concreto.

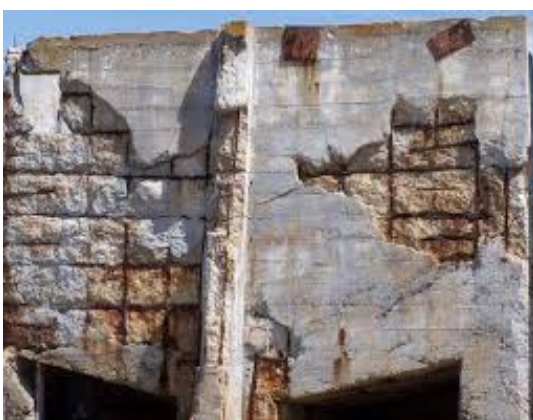
A desagregação é uma patologia caracterizada, consoante com Silva, *et al.* (2008), pela perda da capacidade aglomerante do cimento, fazendo com que o concreto se desprenda da estrutura em pedaços ou fatias, conforme a figura 7. Quando ocorre, a estrutura perde a resistência mecânica para a qual foi dimensionada.

Figura 7 - Desagregação da estrutura de concreto armado.

Segundo Piancastelli (1997), a desagregação é iniciada a partir da mudança de coloração do concreto, posteriormente surgem fissuras cruzadas em todas as direções, que aumentam sua amplitude rapidamente, devido à expansão da pasta de cimento.

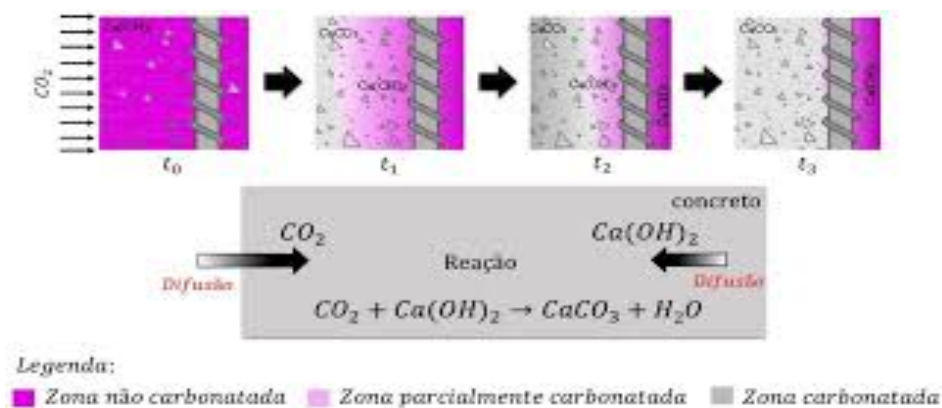
é uma substância sólida que causa a redução do pH do concreto. Quando vai avançando dentro da estrutura do concreto, torna a mesma vulnerável, prejudicando assim toda a estrutura, demonstrado na figura 8 (REIS, 2017).

Figura 8 - Representação esquemática do avanço da carbonatação do concreto.

“Conforme a carbonatação chega ao interior do concreto, provoca a despassivação da armadura, retirando a película de proteção contra a corrosão. O concreto se encontra poroso e assim seu interior mais propenso às ações de agentes externos à sua armadura” (DA SILVA, DA SILVA, OLIVEIRA E PEREIRA, 2018).

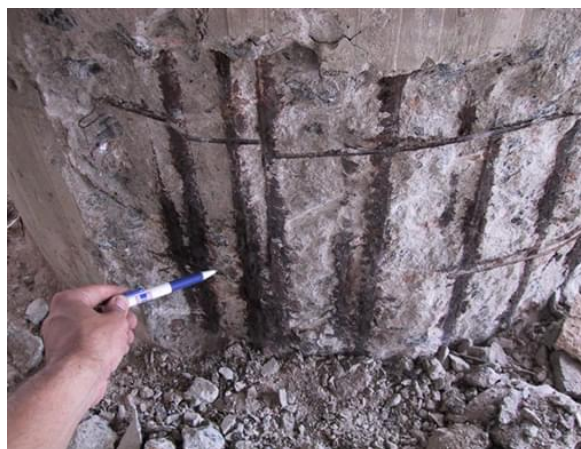
Demonstrado, na Figura 9, um exemplo de armadura sofrendo a ação de carbonatação.

Figura 9 - Carbonatação do concreto causando fissuras e expondo as armaduras

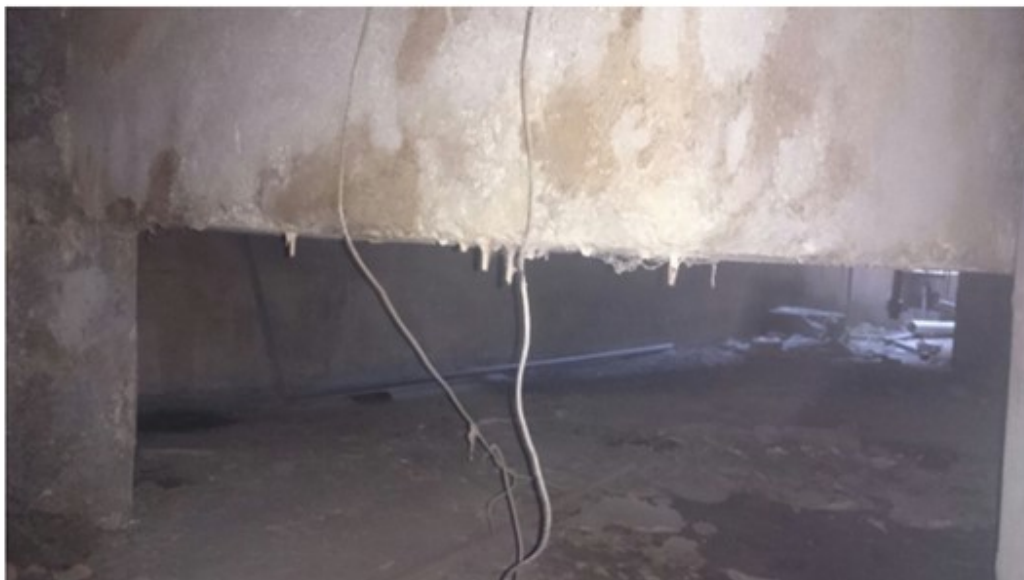
A lixiviação é um processo onde ocorre a dissolução dos sólidos pela água, patologia comum em edificações, causada basicamente por infiltrações. Na figura 10, pode-se ver como o processo afeta a estrutura.

Figura 10 - Processo de lixiviação em vida de concreto armado.

Segundo Kerkoff (2017), quando ocorre a hidratação do concreto, tem-se o composto hidróxido de cálcio, que é dissolvido quando ocorrem infiltrações nas peças de concreto, indo para a superfície do concreto.

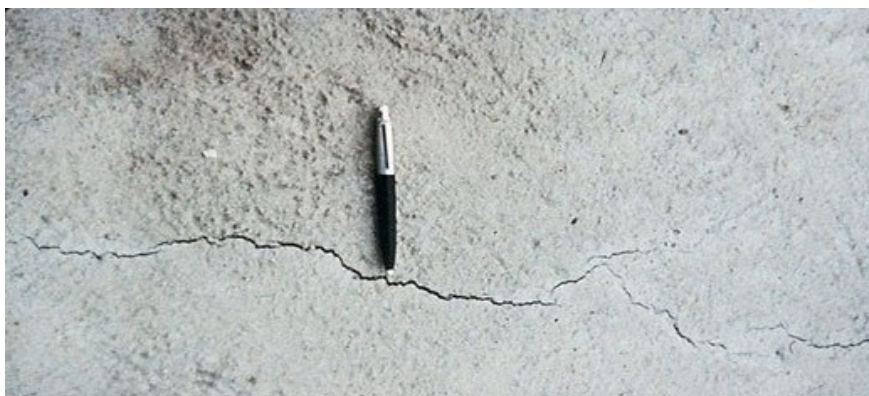
Na Figura 12, está exemplificado uma fissura decorrente a retração do concreto.

Figura 12 - Fissura de retração do concreto.

“O vento e a temperatura acarretam na evaporação rápida da água de mistura do concreto. Um dos objetivos da cura do concreto é de assegurar que o concreto não seja submetido a tensões que originem fissuras devido a diferenças térmicas e retração de secagem. Outro objetivo é garantir que o concreto não seque e assegurar que a reação do cimento e água ocorra em toda a seção transversal e que a resistência corresponda à dosagem do concreto. A água livre do concreto é um pré-requisito importante para conseguir a resistência e densidade desejada. A água do concreto se evapora através da superfície úmida e dura até a reação do cimento, cerca de 10 – 12 horas. Após este período, o movimento da água se dá por difusão, que é um processo muito lento. Portanto, é muito importante impedir a secagem do concreto durante as primeiras 24 horas. A continuidade da cura por mais dias, repõe a perda de água por evaporação” (GRANATO, 2002).

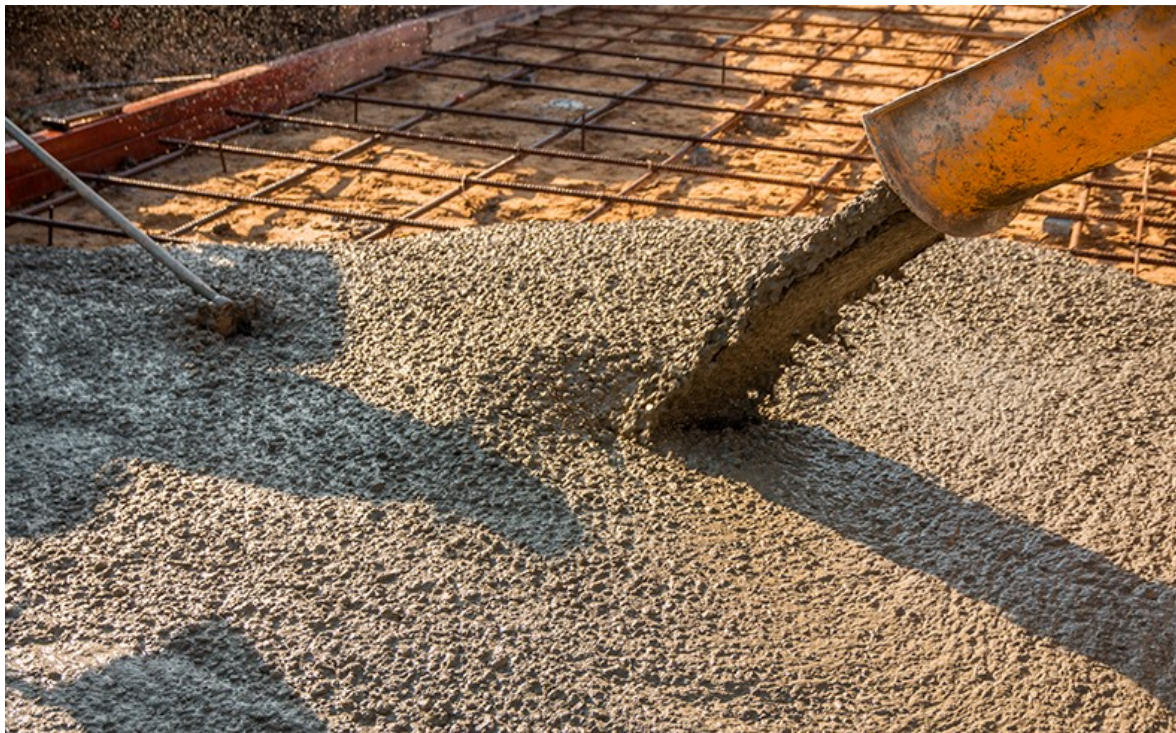
Figura 13 - Concretagem.

Das etapas que envolvem o procedimento de construção, a concretagem, figura 13, é a fase essencial de qualquer obra, portanto deve ser realizada de maneira adequada para que a estrutura se mantenha segura e durável. Segundo Cánovas (1988), a patologia é a parte da engenharia que estuda mecanismos, sintomas, causas e origens das deformidades em obras; sendo as patologias encontradas em edificações um dos problemas que reduzem a vida útil das construções. Nesse caso, o concreto se destaca por ser um dos materiais mais utilizados na construção de estruturas.

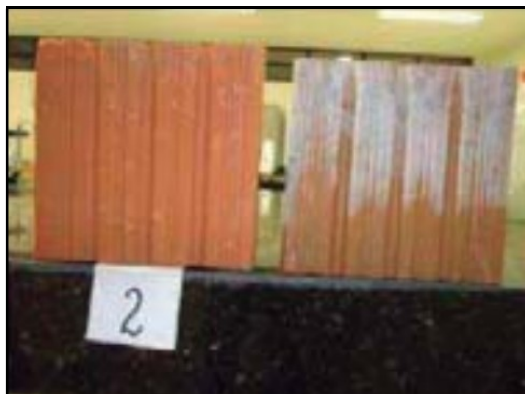
A figura 14 mostra um exemplo de eflorescência em um bloco cerâmico.

Figura 14 - Eflorescência no bloco cerâmico.

Segundo os autores Santos e Silva Filho (2008), a eflorescência pode ser definida como concentrações cristalinas de cor branca que aparecem na superfície do revestimento, como pisos (cerâmicos ou não), paredes e tetos. Trata-se de formações salinas que aparecem nas superfícies das paredes, trazidas do interior das mesmas pela umidade; apresenta um aspecto esbranquiçado na superfície da pintura ou reboco.
