**ANÁLISE DE EROÇÃO NA ÁREA DO MORRO SANTA CLARA –
BAIRRO TRÊS POÇOS/VOLTA REDONDA – RJ POR MEIO DO
ENSAIO DE INDERBITZEN**

Monografia apresentada ao Curso de Engenharia Ambiental do UNIFOA como requisito à obtenção do título de bacharel em Engenharia Ambiental.

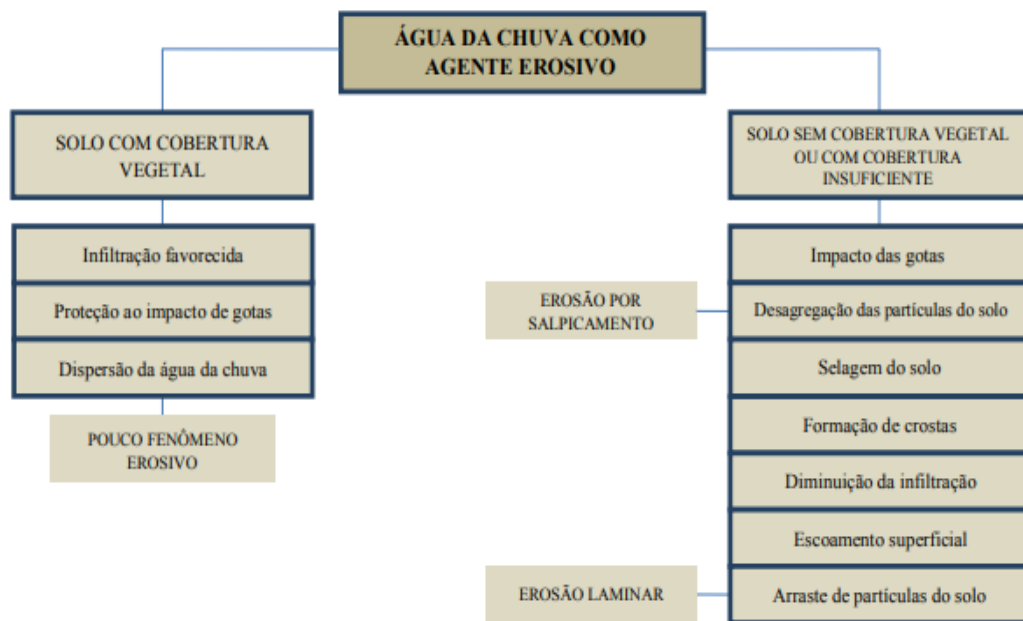
Figura 2: Solo contendo e não contendo cobertura vegetal
Fonte: AGUIAR, 2017

A figura 2 representa um explicativo, apresentando as condicionantes sucessivas a um solo exposto aos agentes erosivos, ou seja, sem cobertura vegetal, e as vantagens de um solo em que a cobertura vegetal é preservada.

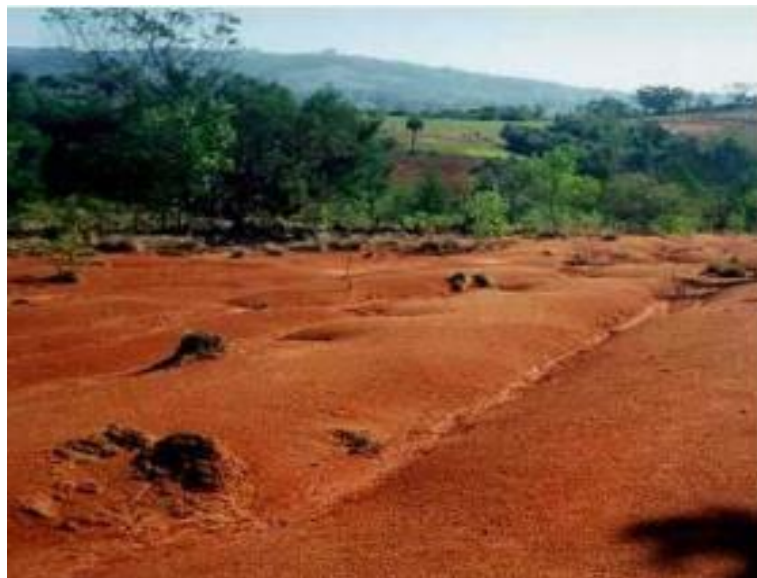
Figura 3: Formação de Sulcos

Há uma diferença entre as definições de sulcos e ravinas, sendo as mais aplicadas através de suas particularidades dimensionais. São consideradas ravinas quando esta possui a fissura medindo em sua largura e profundez até 50 cm (FERNANDES, 2011). Já os sulcos, conforme CAMAPUM *et. al.*, (2006) correspondem a uma fissura de até 10 cm de profundez.

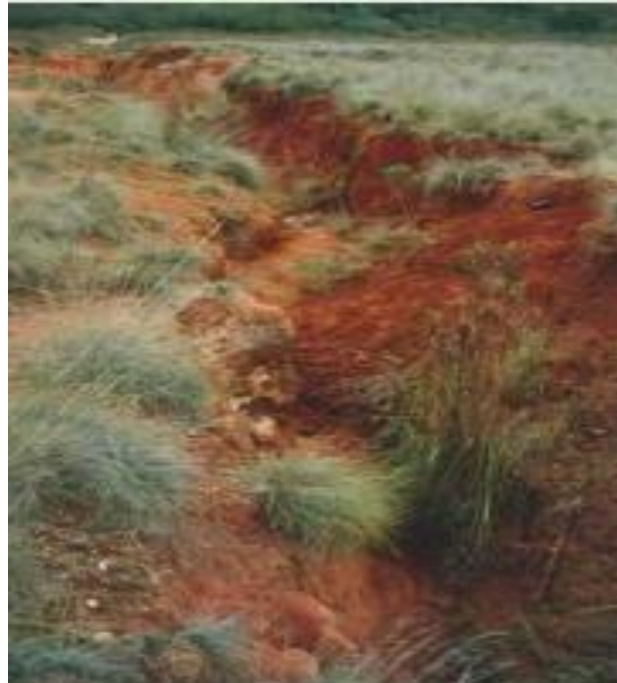
Figura 4: Erosão em Ravinas
Fonte: BASTOS, 1999, *apud* FERNANDES, 2011

As ravinas, como apresenta a figura 4, são o resultado da expansão do dimensionamento do raio hidráulico, pela atividade de cisalhamento do escoamento, em uma área já afetada por erosão em sulcos. A principal, diferença das ravinas para as voçorocas é a ausência de escoamento superficial, sendo a erosão em sulcos e erosão em ravinas dotadas pelo mesmo comportamento de erosão superficial. O fator de erodibilidade nos sulcos/ravinas é caracterizado pela

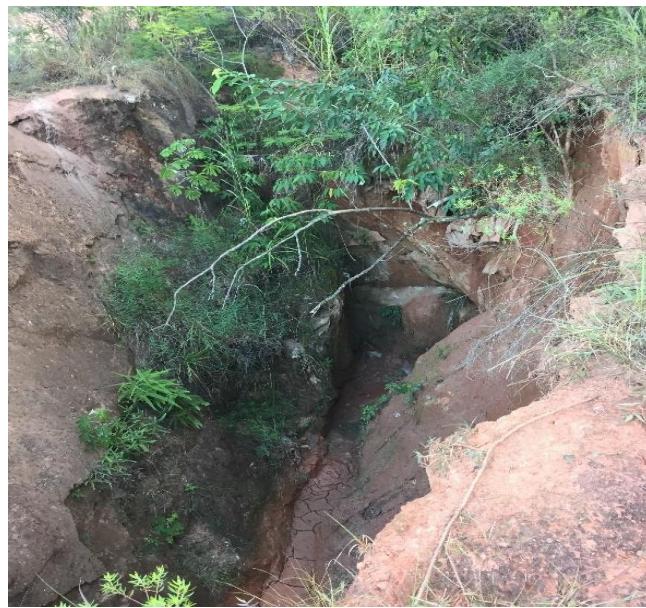
Figura 5: Reconhecimento de Áreas de Voçoroca no Local de Estudo
Fonte: Autora, 2018

De modo geral, voçoroca, como pode ser observado na figura 5, é um processo provocado pelo desenvolvimento acelerado de sulcos e ravinas, e pelas águas subterrâneas, ou águas superficiais que penetram até uma camada menos permeável, onde se concentram permitindo a locomoção de modo horizontal (TOMASI, 2015).

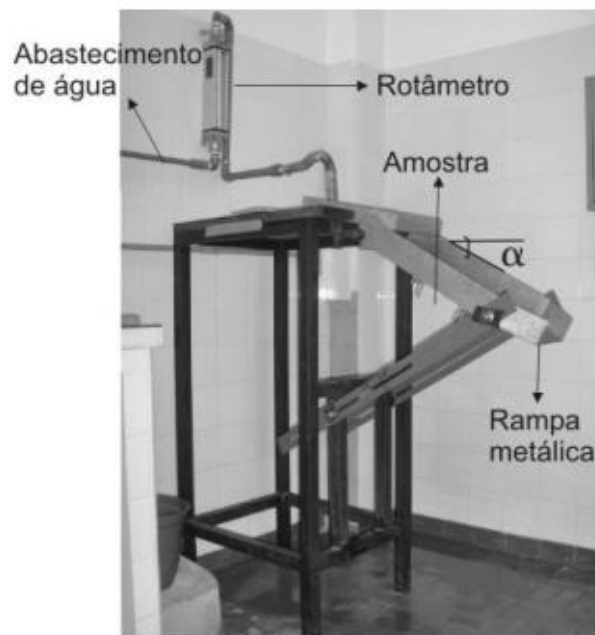
Figura 7: Equipamento de Inderbitzen Original
Fonte: NAGEL, *et. al.*, 2015

O ensaio de Inderbitzen, é o mais aplicado no campo geotécnico, cujo o objetivo é a avaliação da erodibilidade. Conforme a figura 7, pode-se observar o equipamento de Inderbitzen de modo detalhado e original (BASTOS, 2004).

O equipamento de Inderbitzen foi moldado e ajustado por BASTOS em 1999, contém uma rampa metálica hidráulica, possuindo uma perfuração circular no centro da rampa, no qual é introduzida a amostra de solo envolta por um anel de PVC chanfrado. A rampa é dotada de uma variante inclinação de 0° a 54° , que proporciona a simulação das condições naturais em que o solo está exposto, evidenciando condições variadas de uma encosta (NAGEL, *et. al.*, 2015).

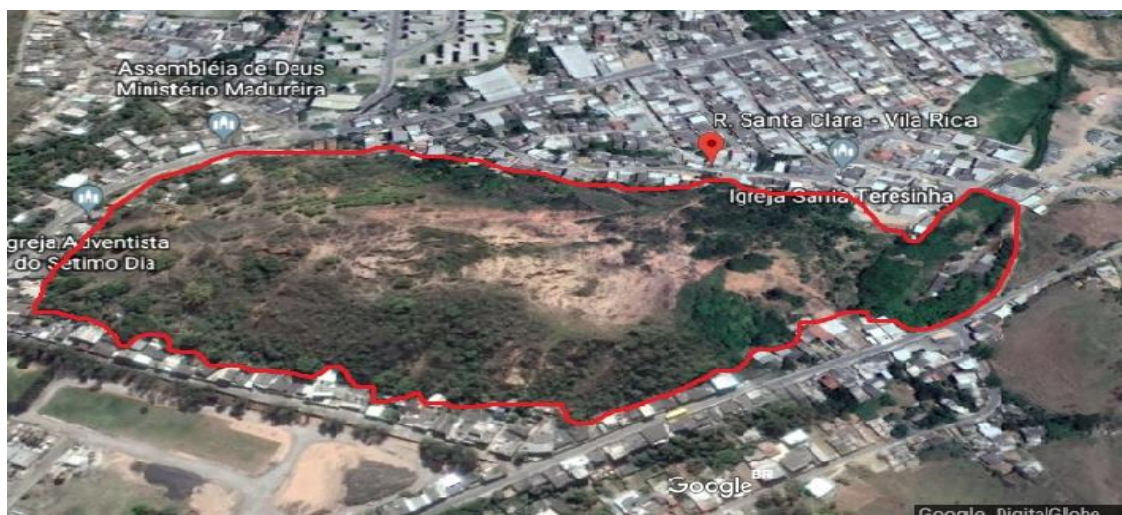
Figura 10: Morro Santa Clara – Três Poços/Volta Redonda

Apresenta características pedológicas de área de terraço fluvial e cobertura colúvio-aluvial tendo predominância em depósito sedimentar, a área que pode ser observada por imagem de satélite conforme a figura 10 se localiza ao Nordeste e possui 37.135,91 m² (GURGEL JÚNIOR, 2007).

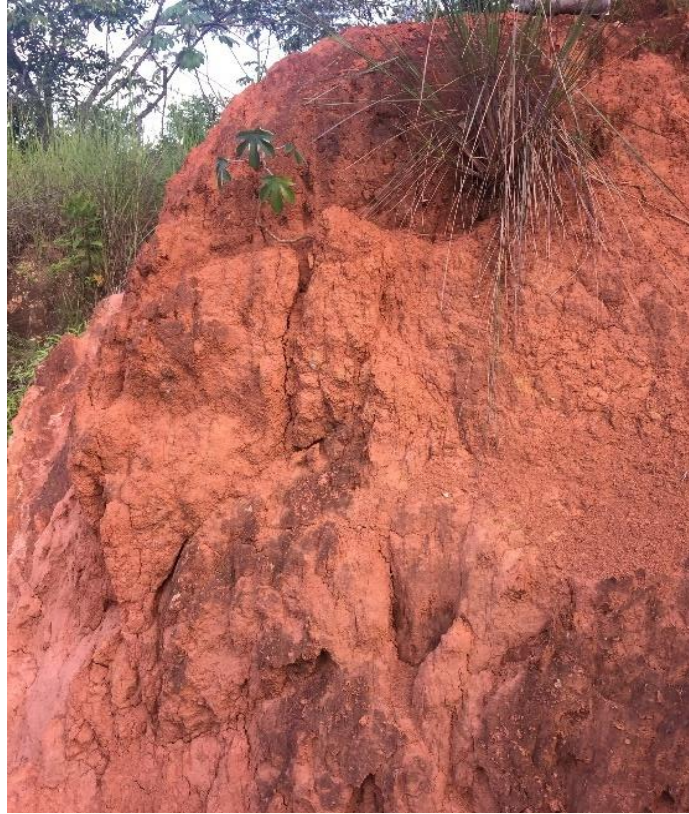
Figura 11: Primeiro Local de Retirada de Amostra
Fonte: Autora, 2018

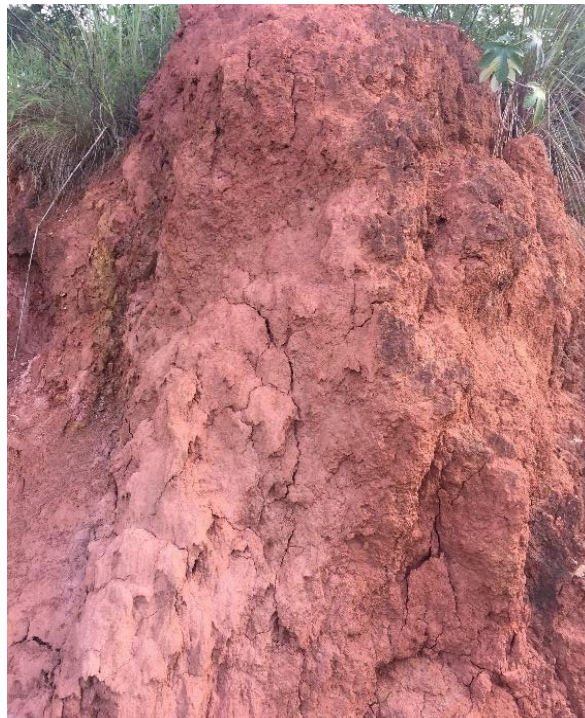
Figura 12: Segundo Local de Retirada de Amostra
Fonte: Autora, 2018

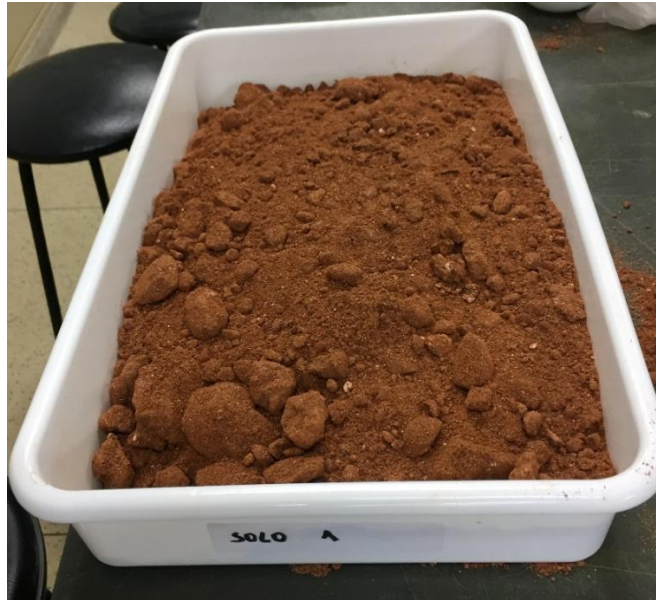
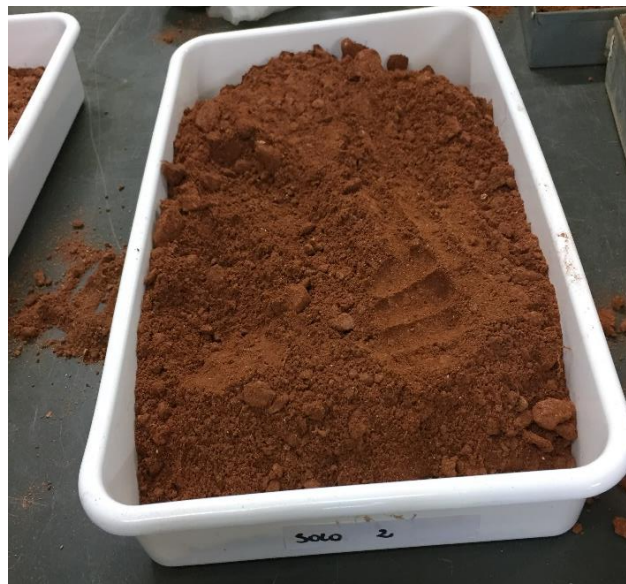
Figura 13: Secagem – Solo 1
Fonte: Autora, 2018

Figura 14: Secagem – Solo 2
Fonte: Autora, 2018

- Transportar as amostras até o laboratório de geotecnia, onde estas ficarão em estado de retirada de umidade do solo (secagem prévia) de forma natural, (secagem ao ar livre), como constatam as figuras 13 e 14;

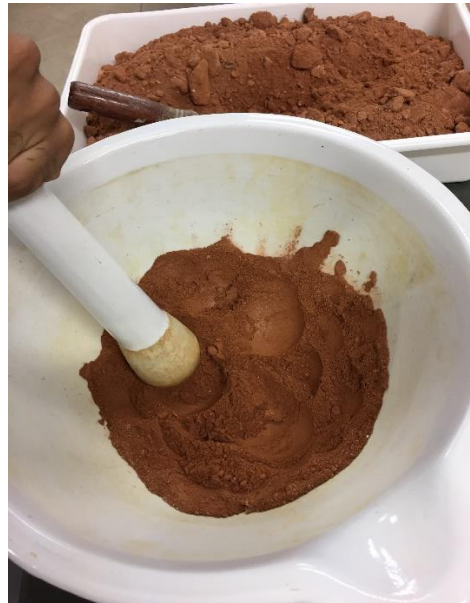
Figura 15: Homogeneização das Amostras de Solo
Fonte: Autora, 2018

- Definir as informações relevantes do solo por meio de ensaios técnicos no laboratório de geotecnia, criando um perfil para o solo, como suas características físicas, ensaio este, composto pelas fases de:
- Destorroamento dos grãos a fim de obter a homogeneização da amostra, e remoção de galhos, raízes, ou possíveis “sujeiras” encontradas no solo, como apresenta a figura 15:

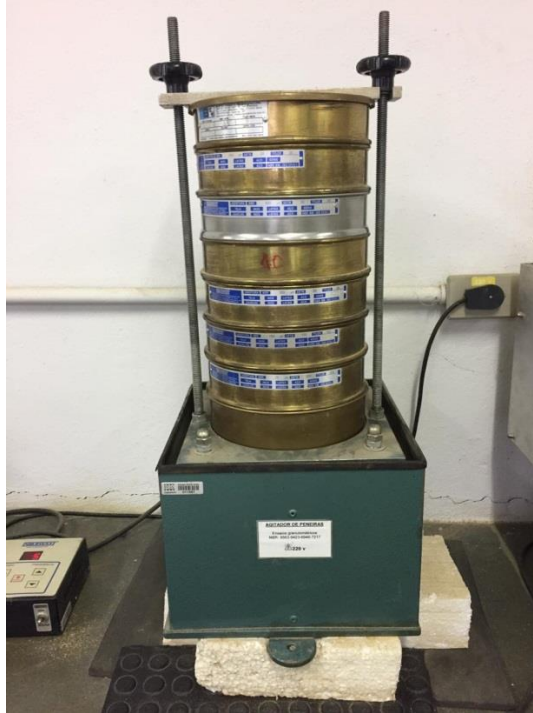
Figura 16: Agitador de Amostras
Fonte: Autora, 2018

- Quarteamento das amostras, atentando-se a quantidade suficiente de amostra para o ensaio (aproximadamente 100 g);
- Granulometria: Peneiramento das cinco amostras de solo nas peneiras 10, 20, 30, 40, 50, 100 e 200, logo após uso do agitador por cinco minutos conforme a figura 16, e pesagem, obtendo os resultados das tabelas de granulometria e elaboração das curvas granulométricas.

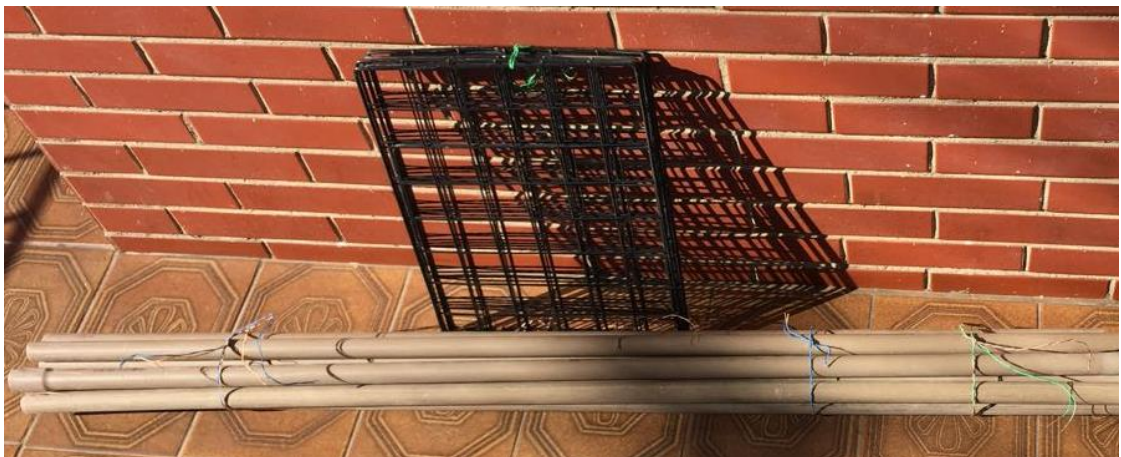
Figura 17: Materiais Recicláveis Utilizados
Fonte: Autora, 2018

O equipamento foi modificado utilizando materiais recicláveis, como canos de PVC 3/4 e grelhas metálicas, como pode ser visto na figura 17.

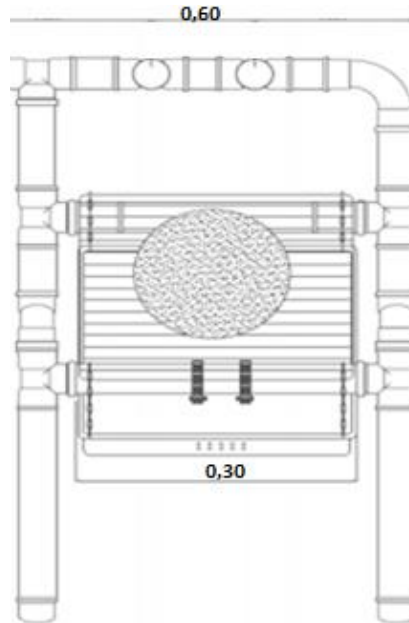
Figura 18: Vista Frontal
Fonte: SILVA, *et. al.*, 2014

Figura 19: Vista Posterior
Fonte: SILVA, *et. al.*, 2014

Figura 20: Vista Lateral
Fonte: SILVA, *et. al.*, 2014

A proposta da construção do equipamento de modo simplificado iniciou-se segundo as especificações de FREIRE, 2001, *apud* SILVA, *et. al.*, 2014, baseando-se nas vistas apresentadas nas figuras 18, 19 e 20.

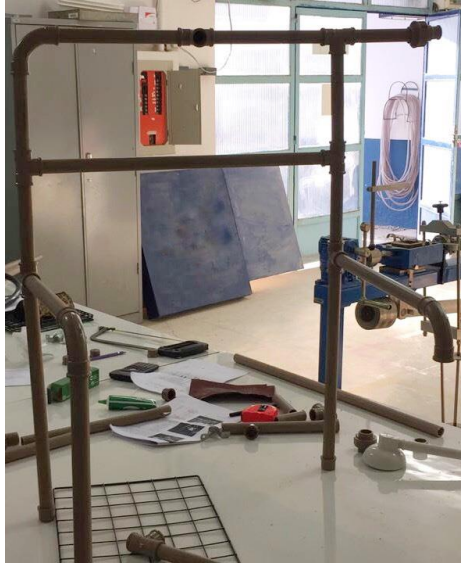
Figura 21: Construção da Primeira Parte do Equipamento de Inderbitzen Simplificado
Fonte: Autora, 2018

Na figura 21 pode-se observar a primeira parte da elaboração do equipamento, que consiste na montagem e junções das peças ao PVC. Logo após nas figuras 22 e 23 apresentam-se a parte final da montagem do equipamento. Particularmente, foi realizada uma modificação quanto à entrada dupla para instalação da parte de simulação da chuva inicialmente sugerido por FREIRE, 2001, *apud* SILVA, *et. al.*, 2014, convertendo assim, para apenas uma entrada para instalação do chuveiro.

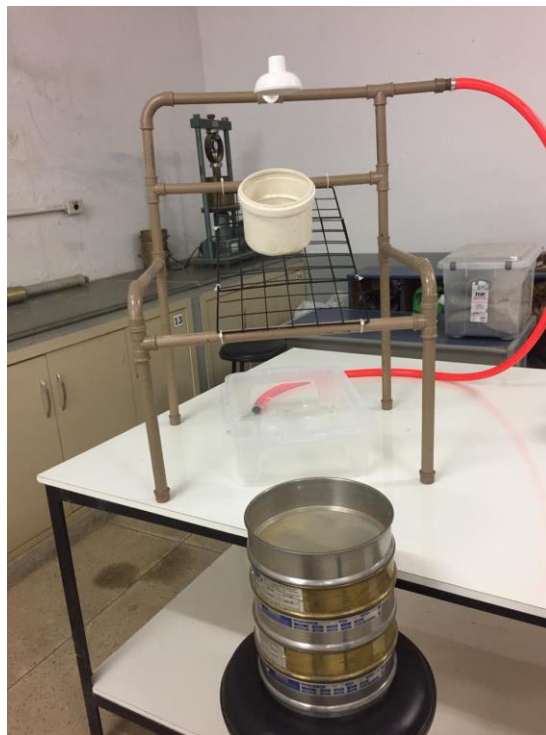
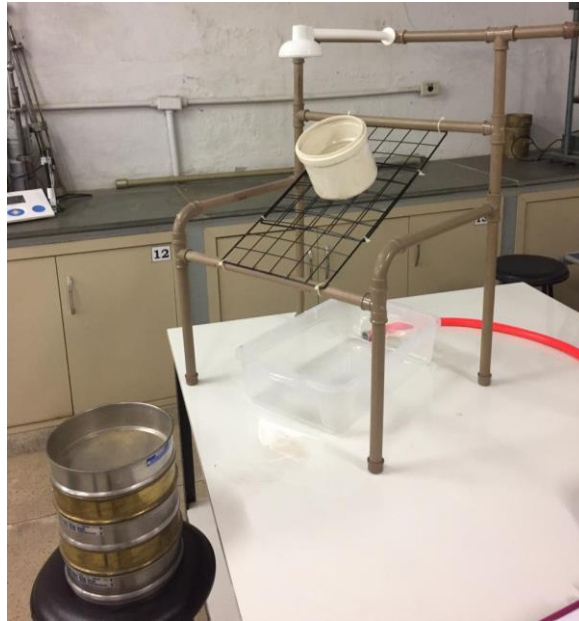
Figura 22: Parte Final do Equipamento de Inderbitzen
Fonte: Autora, 2018

Figura 23: Parte Final do Equipamento de Inderbitzen
Fonte: Autora, 2018

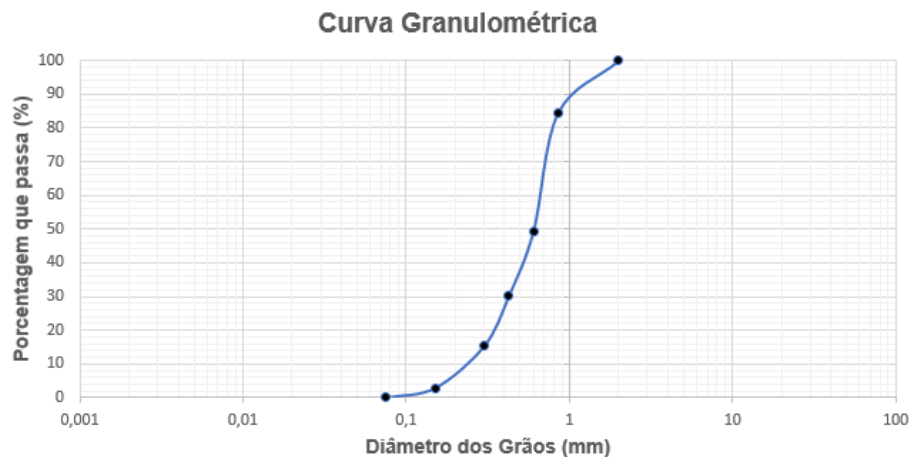
Gráfico 1: Curva Granulométrica Solo 1

Os primeiros resultados foram obtidos por meio da realização do ensaio de caracterização física das cinco amostras de solo, levando em consideração a adequada preparação das amostras, baseando-se na NBR 6457/86, abordando a granulometria do solo. Obtendo as porcentagens retidas por peneiramento, utilizando as peneiras 10, 20, 30, 40, 50, 100 e 200 conforme indicado na NBR 2395/97, desta forma, criando as curvas granulométricas apresentadas nos gráficos 1, 2, 3, 4 e 5, das amostras de solo 1, 2, 3, 4 e 5 respectivamente, demonstrando um solo de característica arenosa justificando-se na NBR 6502/95, que caracteriza como areia partículas de rocha/solo entre 0,006 mm e 2,0 mm.

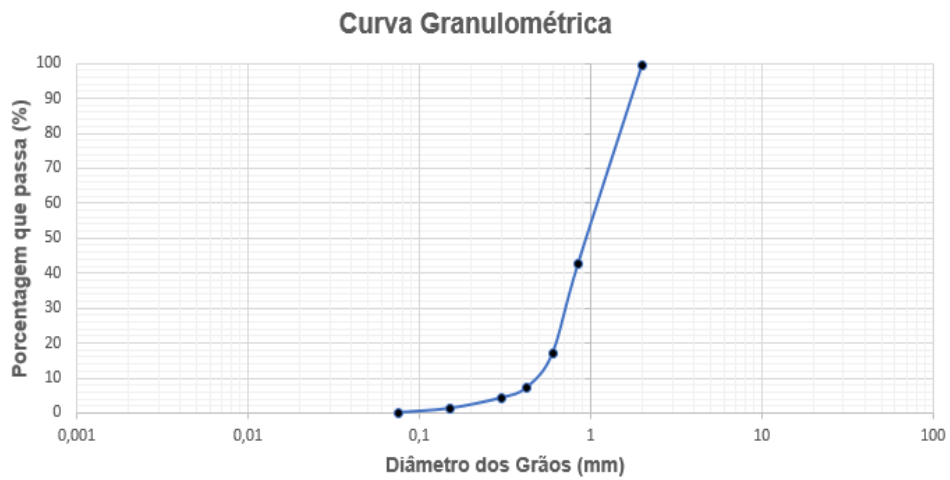
**Gráfico 3:** Curva Granulométrica Solo 3

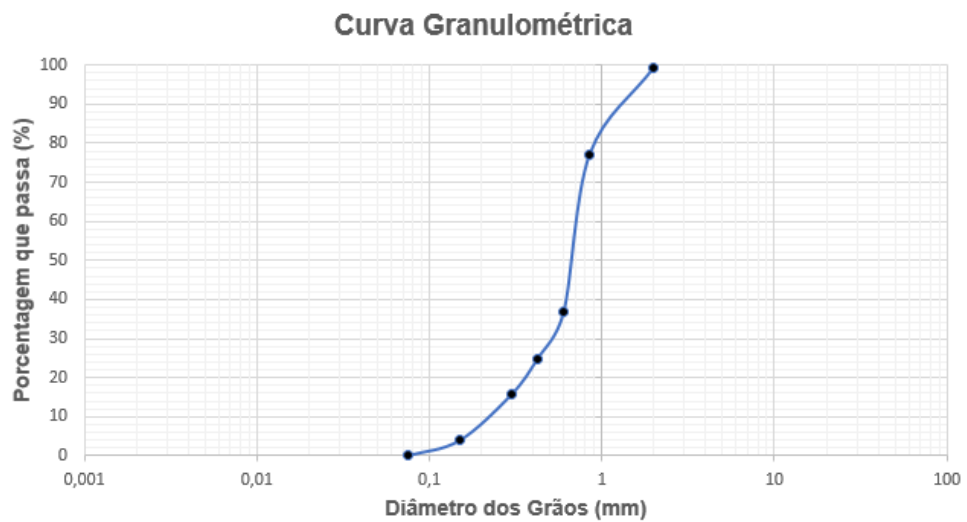
**Gráfico 4:** Curva Granulométrica Solo 4

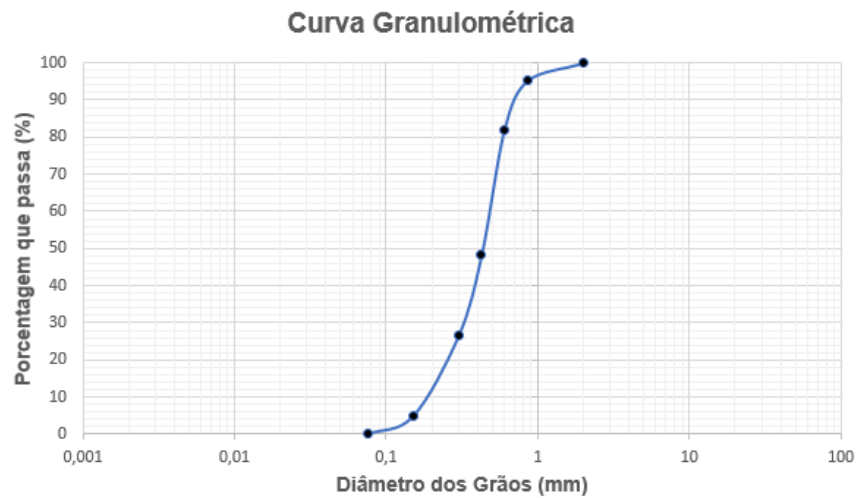
Gráfico 5: Curva Granulométrica Solo 5

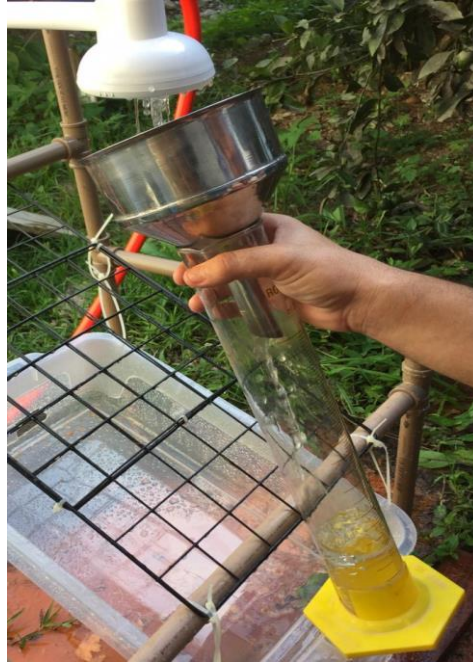
Figura 24: Medição de Vazão do Chuveiro
Fonte: Autora, 2018

Com relação ao ensaio de Inderbitzen, o mesmo foi realizado também usando as 5 amostras de solo fundamentando-se na NBR 9604/86 quanto aos critérios de amostragem, nos mesmos locais de retirada das amostras para caracterização do solo, respectivamente. A primeira parte de preparação do ensaio constituiu-se na pesagem das amostras de solo envolto pelo anel de PVC, na qual se originou a tabela 3, e pela medição da vazão do chuveiro, através da contagem do tempo em que o chuveiro leva para encher a proveta de 1L, de acordo com a figura 24, na qual resultou em uma vazão de $Q = 5,8$ l/min, e a medição da altura entre a face da amostra e o chuveiro que foi de 34 cm.

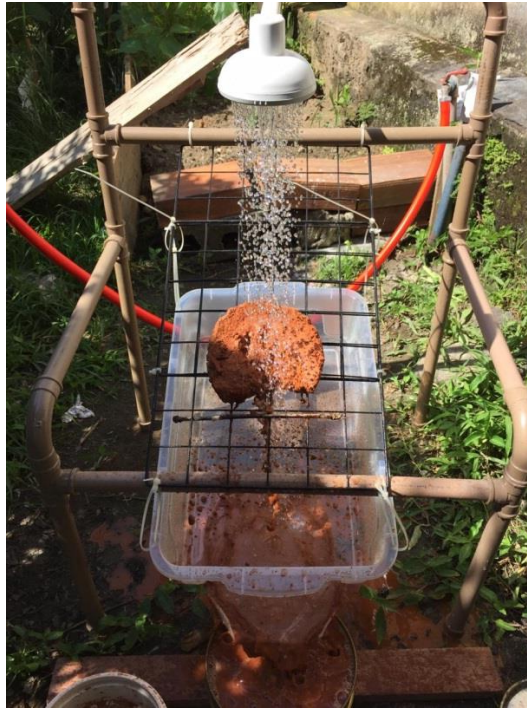
Figura 25: Amostra 2 Ensaio de Inderbitzen
Fonte: Autora, 2018

Inicialmente o ensaio foi elaborado para realização da simulação do efeito salpico e carreamento de partículas de solo, por meio do impacto da água com a amostra em 4 tempos distintos (5 minutos, 10 minutos, 20 minutos e 30 minutos) fazendo a troca de peneiras de 200 mm, em cada seguimento de tempo. A primeira amostra utilizada para o ensaio, com a vazão citada anteriormente, foi a amostra do solo 2, apresentada na figura 25. Porém, devido a fragilidade de agrupamento do solo no anel de PVC e também a vazão relativamente alta, considerando a inclinação da grelha e fragilidade citada, a amostra manteve-se relativamente em condições de continuação do ensaio por apenas 1 minuto e 11 segundos, impossibilitando a continuação do ensaio, e demonstrando indícios significativos quanto a fragilidade do solo.

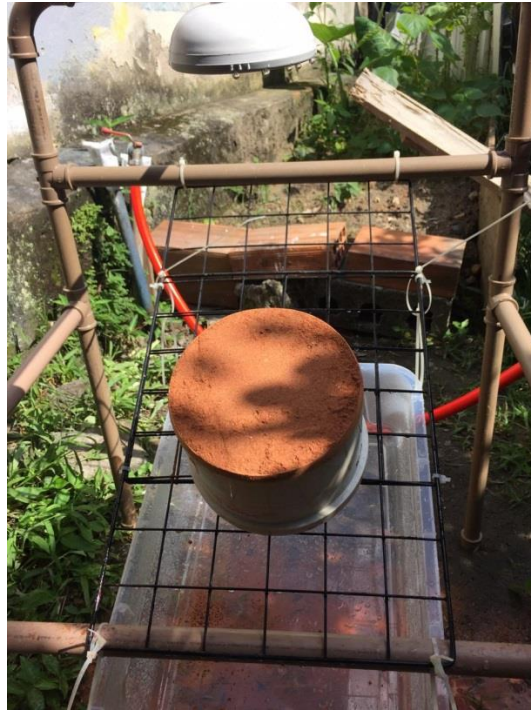
Figura 26: Ensaio de Inderbitzen Amostra 3
Fonte: Autora, 2018

A amostra utilizada para a nova vazão estimada ($Q= 1,96$ l/min) foram as do solo 3 e 4, e decidiu-se realizar o ensaio com o anel de PVC para melhor agrupamento da estrutura da amostra como pode-se observar na figura 26.

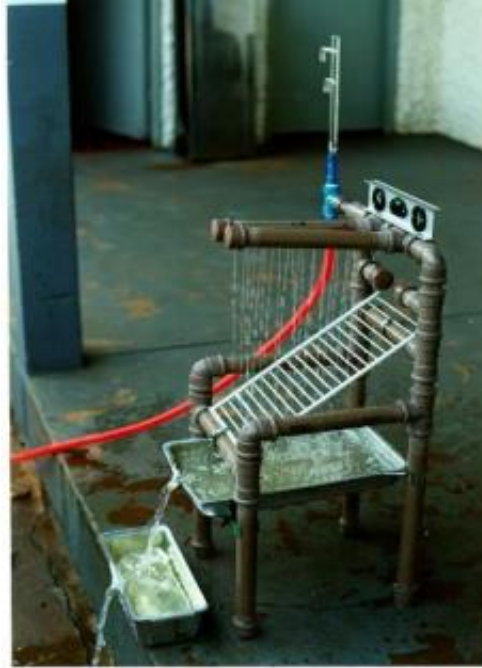
Figura 27: Sistema de Gotejamento
Fonte: FREIRE, 2001, *apud* AGUIAR, 2017

Sugere-se a instalação de um rotâmetro próximo à entrada de água para o melhor controle de uma vazão baixa, a fim da preservação da amostra e que a estrutura de agrupamento do solo não rompa até o fim do ensaio. Recomenda-se ainda a troca do chuveiro por um tubo com orifícios criando um sistema de gotejamento a que FREIRE, 2001, *apud* AGUIAR, 2017 se refere apresentado na figura 27.
