**FUNDAÇÃO OSWALDO ARANHA  
CENTRO UNIVERSITÁRIO DE VOLTA REDONDA  
CURSO DE GRADUAÇÃO EM ENGENHARIA MECÂNICA  
TRABALHO DE CONCLUSÃO DE CURSO**

**RECUPERAÇÃO DO EIXO DE MANDRIL POR EMENDA INTERFERENTE E  
SOLDAGEM**

Monografia apresentada ao Curso de Engenharia Mecânica do UniFOA como requisito à obtenção do título de bacharel em Engenharia Mecânica.

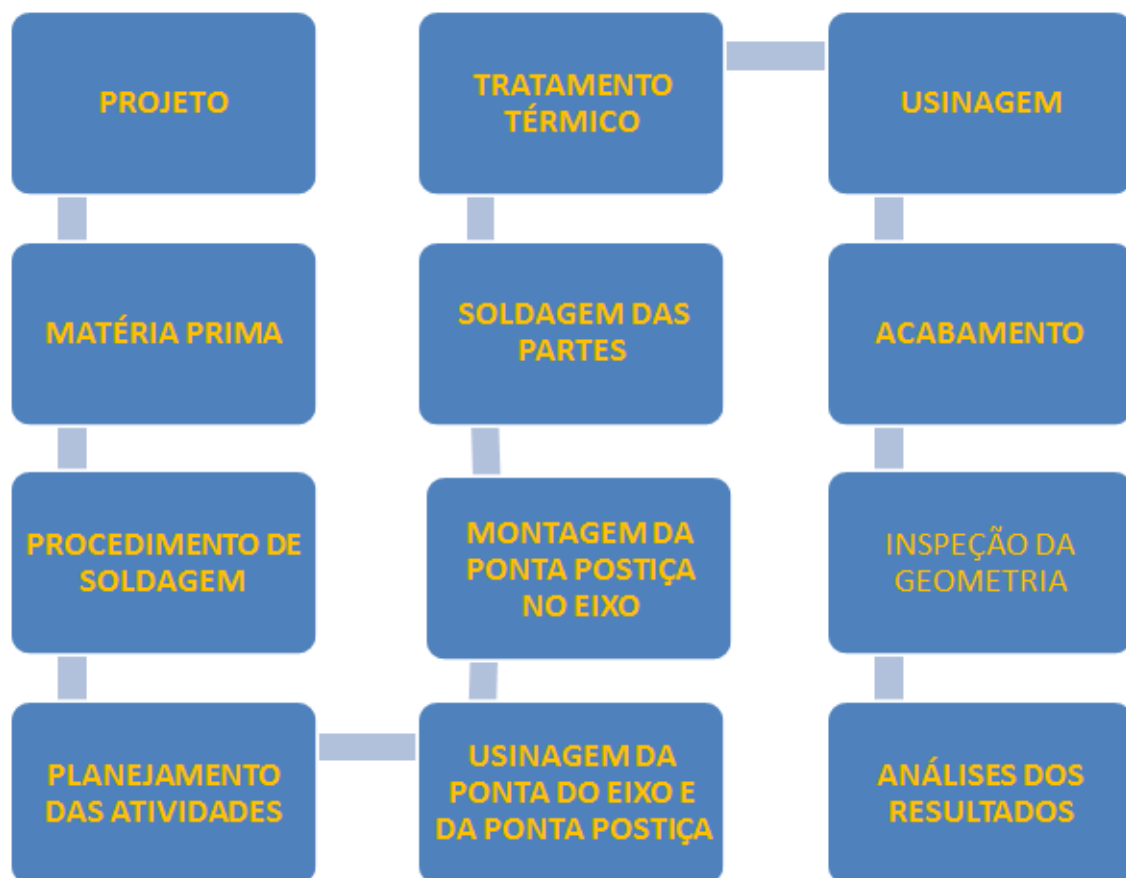
**Figura 08: Fluxograma do roteiro de trabalho adotado para o projeto**  
**Fonte: elaborado pelos autores.**

Buscando gerir as etapas do processo de execução das atividades em questão, utilizou-se do fluxograma (figura 08), o qual aponta de forma delineada os pontos importantes desse processo, desde o projeto elaborado até à inspeção do produto final desse processo.

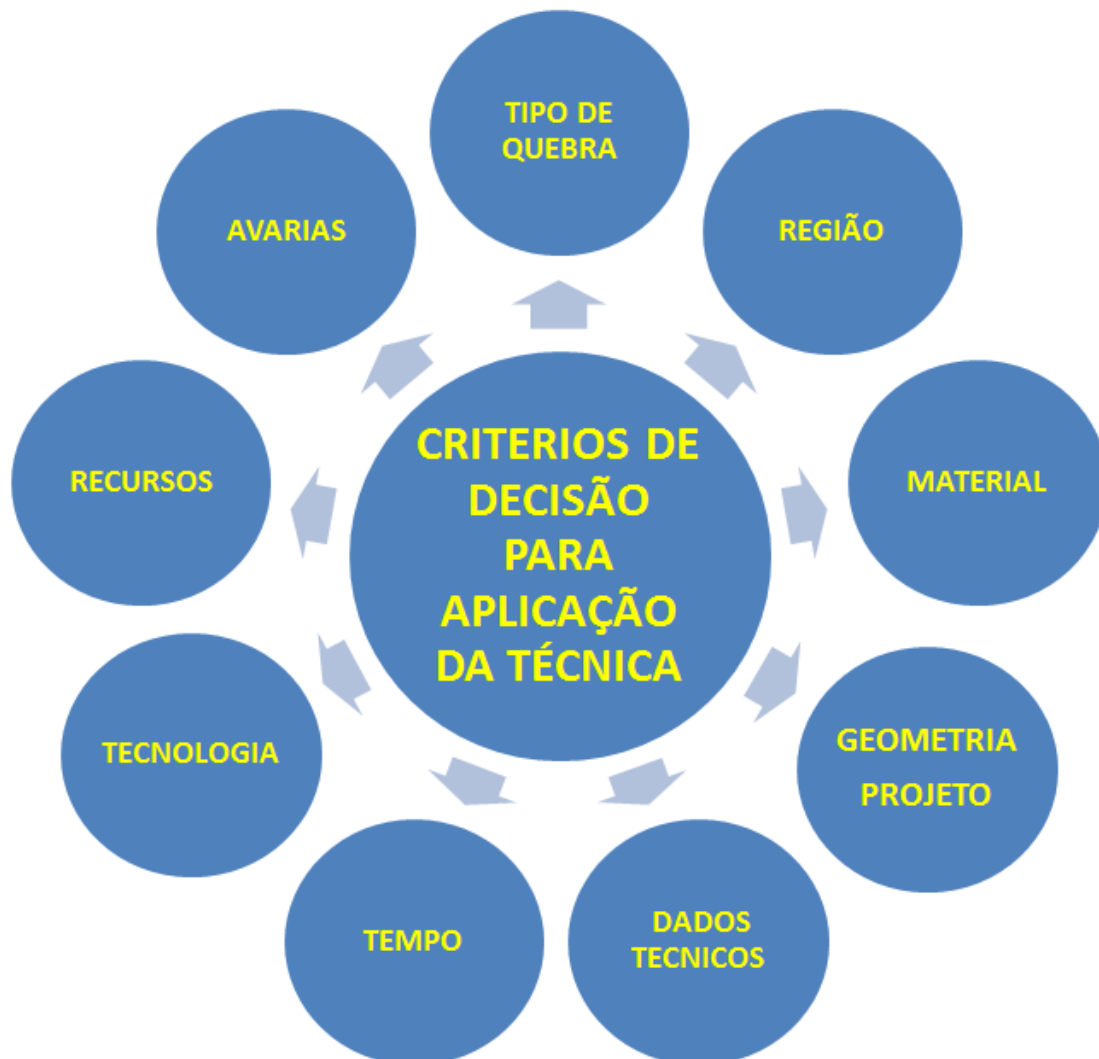
**Figura 09: Etapas para Análise do Problema**  
Fonte: elaborado pelos autores.

Alguns critérios são essenciais para que se desenvolva a análise do problema para executar o reparo, conforme demonstrado na Figura 09:

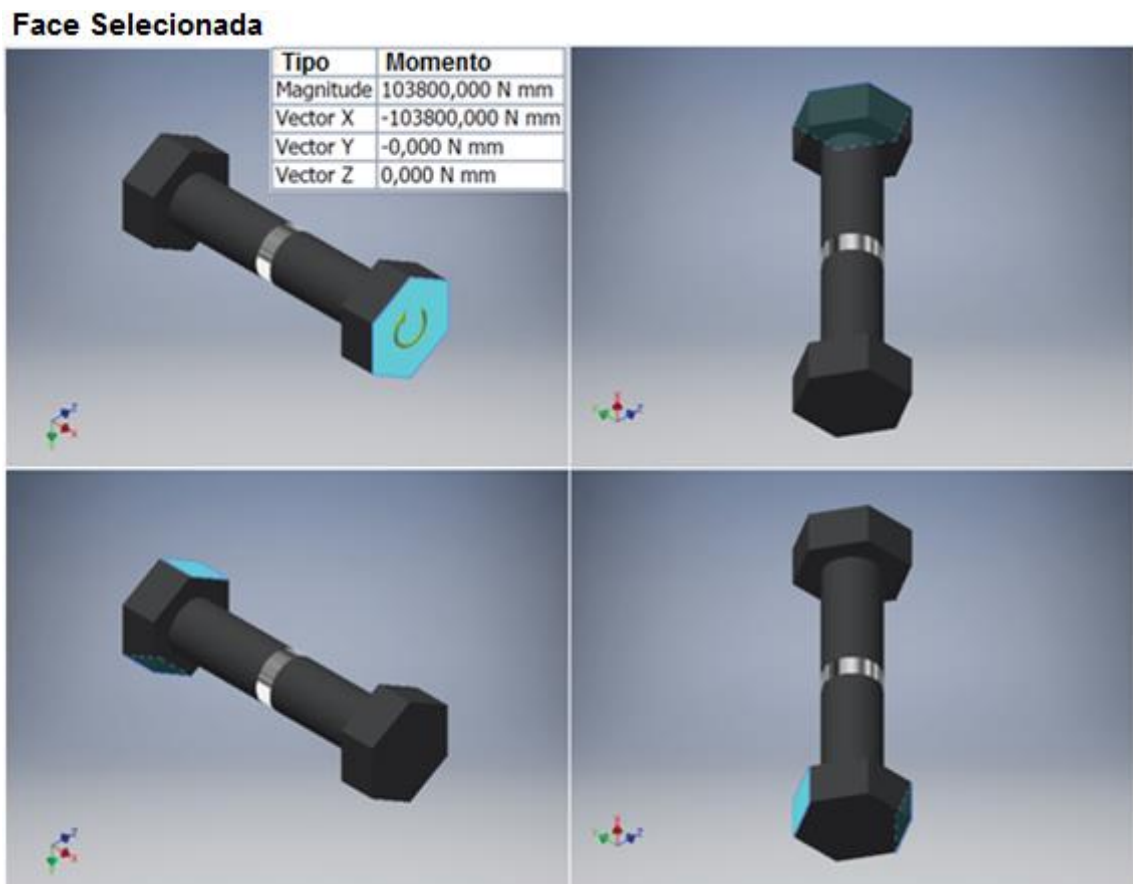
**Figura 24: Seleção dos pontos de engaste e solicitação mecânica no corpo de prova com emenda interferente e soldada - via Autodesk Inventor**  
**Fonte: elaborado pelos autores.**

Faz-se a seleção das faces (figura 24) e de engaste e o tipo de solicitação requerida no teste, nesse caso torção, como no primeiro caso.

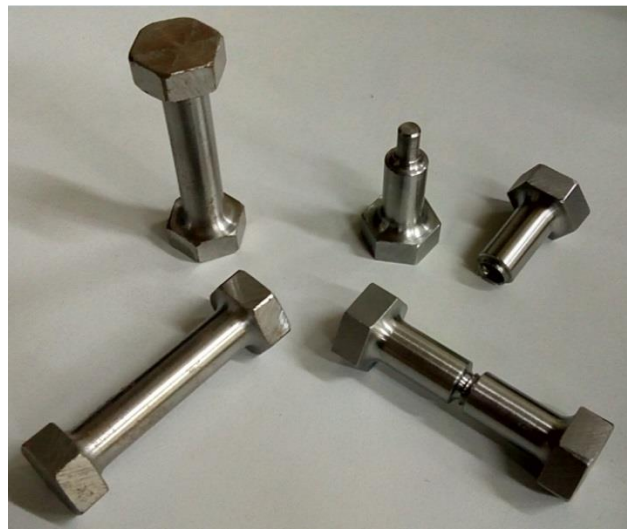
**Figura 29: Fotografia dos dois modelos de corpo de prova utilizados no teste. Corpos maciços e corpos a serem emendados por soldagem**  
Fonte: elaborado pelos autores.

Utilizando os desenhos do corpo de prova (figura 29 e figura 30) foram fabricados corpos de prova: maciço e por emenda soldada para a realização de testes práticos, onde foi observado o comportamento desses corpos de prova submetidos, respectivamente, a torque com o auxílio de um torquímetro.

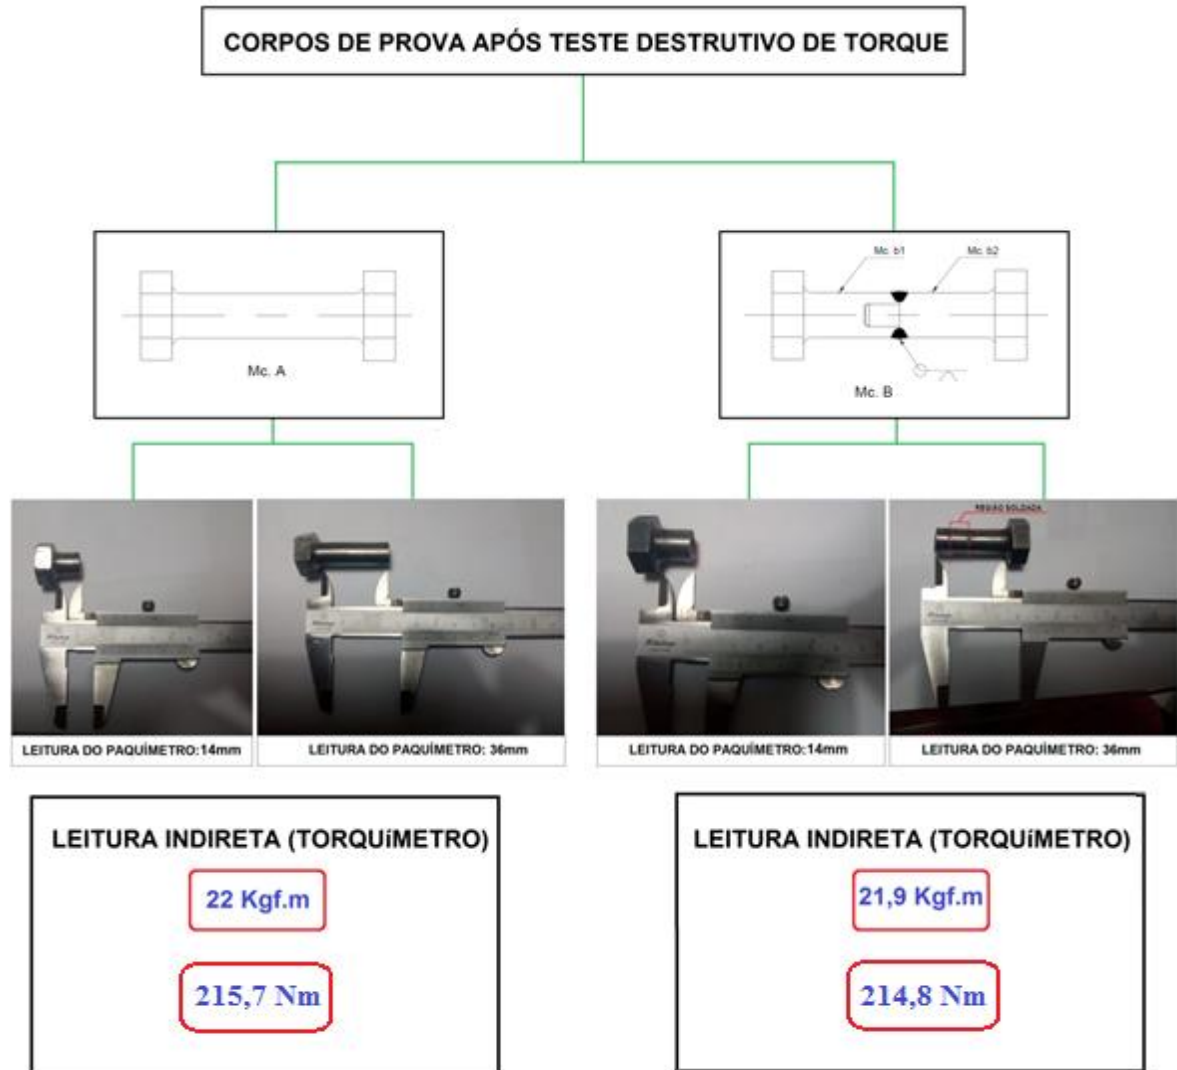
Esse teste comparativo teve por objetivo direto observar o torque máximo, o qual cada corpo de prova iria resistir até o momento de ruptura. Foi observado que os torques máximos aplicados, respectivamente, aos corpos de prova apresentaram magnitudes bem próximas, sendo que o corpo de prova maciço obteve [ 22kgf.m] e o corpo de prova emendado por solda alcançou [21,9kgf.m] e que o cisalhamento ocorreu em pontos equidistante com relação a ambos, sendo que o ponto onde encontrava-se a emenda soldada não apresentou falha, como pode ser observado na figura 34.

**Figura 34: Demonstração de resultados após torque estático máximo e cisalhamento dos corpos de prova**  
 Fonte: elaborado pelos autores

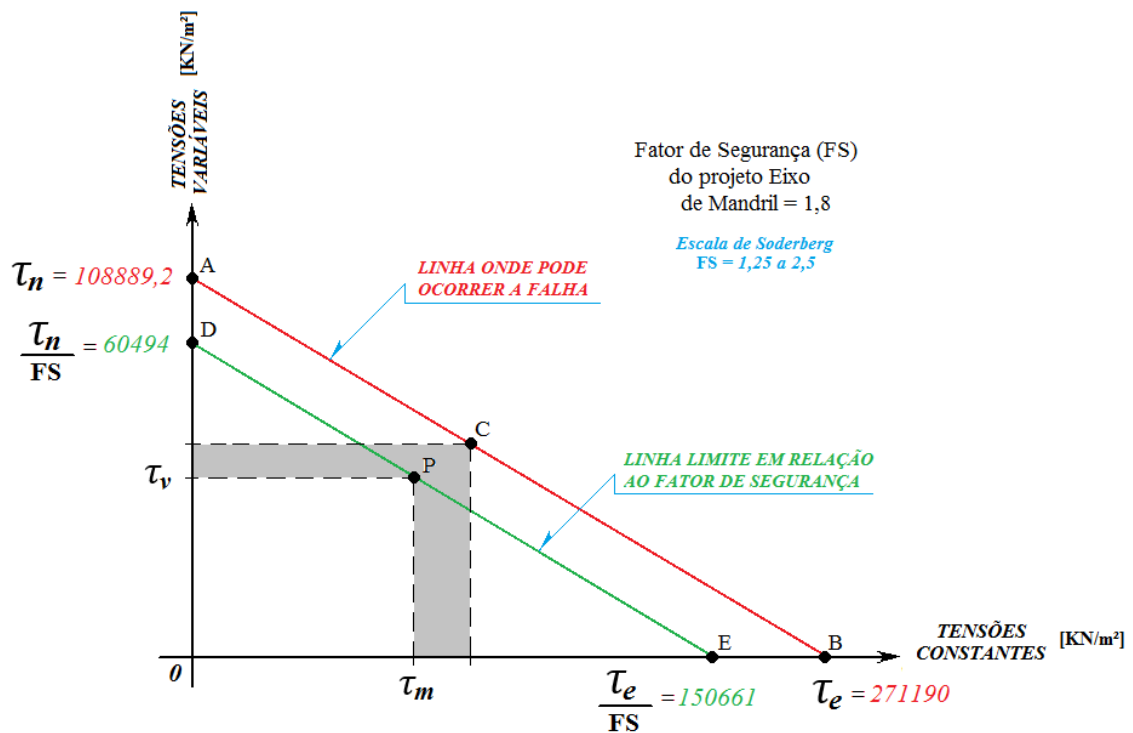
Na figura 39 é apresentado o gráfico de *Soderberg*, contendo os valores calculados do projeto do eixo de mandril, onde: no ponto A é caracterizado pela falha da peça por fadiga; ponto B é caracterizado pela tensão de limite de escoamento do material; a linha AB caracteriza a falha da peça, sendo que na coordenada A essa ocorre por fadiga e na coordenada B, por deformação e no ponto C apresenta o efeito de uma carga variável qualquer. A linha de segurança, disposta em verde na imagem, apresenta os limites de segurança entre as tensões: variáveis e constantes.

Figura 39: Gráfico de Soderberg  
Fonte: elaborado pelos autores.

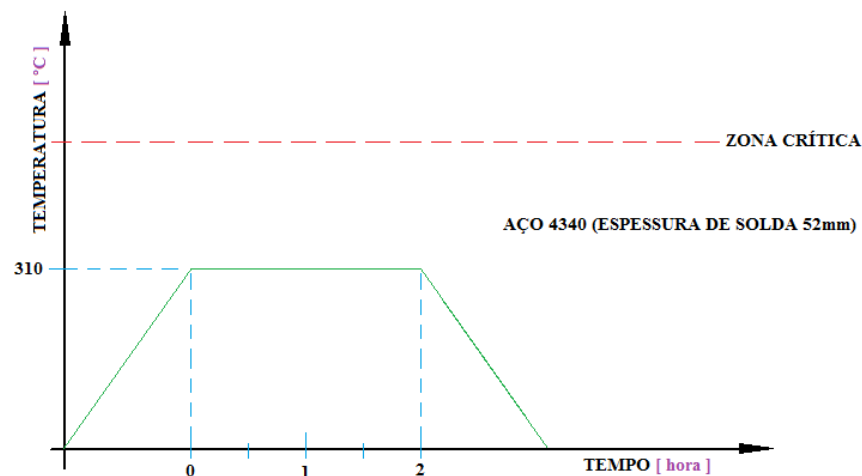
**Figura 44: Diagrama de representação de tratamento térmico de alívio de tensões do ponto soldado do eixo de mandril, após operação de soldagem.**  
**Fonte: elaborado pelos autores.**

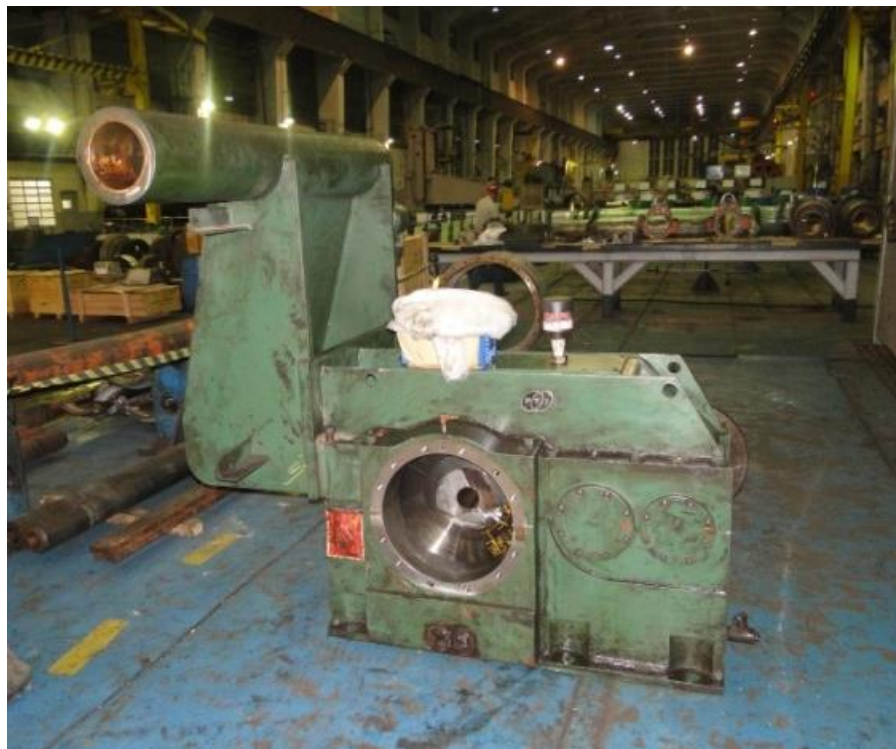
O experimento do caso01 é referente ao eixo da desbobinadora n° 1 da linha de galvanização conforme figura 45, podendo ser definida como o processo responsável por revestir um metal por outro, com o objetivo de protegê-lo contra a corrosão ou melhorar sua aparência. Basicamente, essa linha trabalha com a zincagem por imersão a quente, podendo ser citado como um processo econômico e que proporciona um bom efeito quanto a proteção do aço. Essa proteção por meio do zinco é dividida em duas formas: a que tem como responsável a camada de revestimento, sendo ela chamada de proteção de barreira e temos a proteção sacrificial ou galvânica, usada quando o revestimento apresenta discontinuidades. Essa linha está diretamente ligada à demanda de produção do setor, sendo que a sua parada ocasiona perdas extremas.

**Figura 45. Caixa redutora da desbobinadora montada, ainda com o eixo quebrado**  
**Fonte: elaborado pelos autores.**

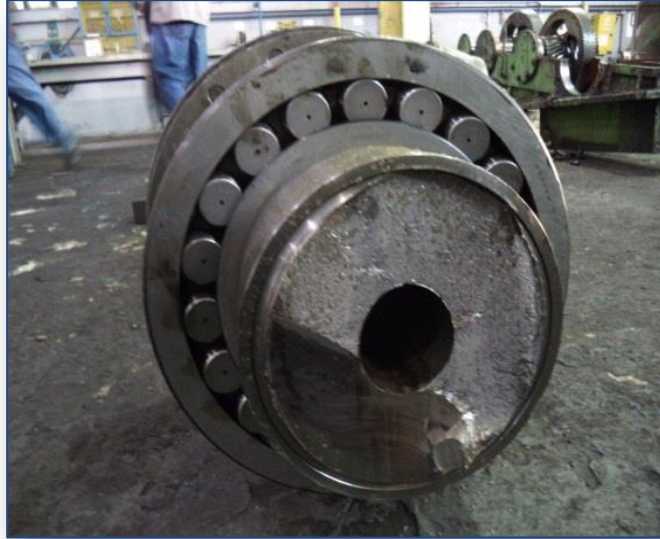
**Figura 46. Detalhe da Fratura do Eixo de Mandril**  
Fonte: elaborado pelos autores.

O problema ocorreu devido ao aquecimento e falha por fadiga do rolamento auto compensador de rolos, duas carreiras de rolo montado no eixo, com isso o rolamento aqueceu até que transferiu calor ao eixo, provocando a fragilidade da região, conseqüentemente propagou-se uma trinca, levando à quebra do eixo na seção. Assim, no eixo de mandril quando quebrado inicia-se o processo de recuperação por emenda interferente e soldada, a qual passa por várias etapas, descrita a seguir:

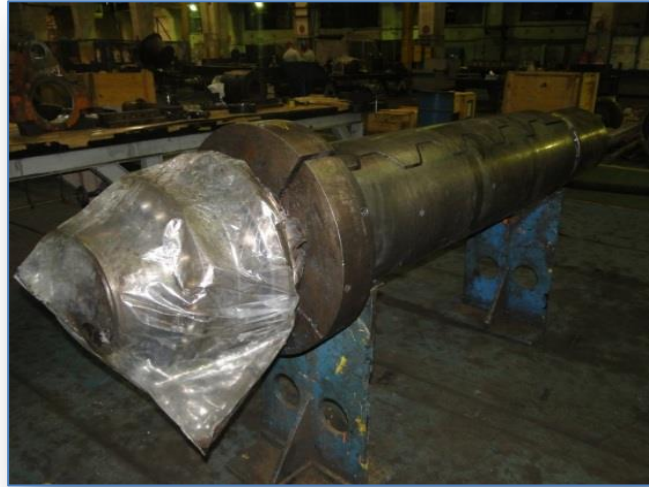
**Figura 47. Eixo Mandril.**  
**Fonte: elaborado pelos autores.**

A solicitação de reparo do eixo de mandril levou em considerações as características físicas e geométricas do eixo. A solicitação de reparo ocorreu no dia 01 de agosto de 2015, devido à desbobinadora n°1 ter uma parada de emergência em função da quebra do eixo do mandril, ocorrendo interrupção da linha em aproximadamente 12h, a partir deste horário a linha voltou a rodar, porém com redução da produção diária. Tal conjunto foi recebido pela oficina em situação mostrada na Figura 47, com a missão de criar alternativa de reparo, pois não existia sobressalente do eixo.

Por se tratar de um eixo de geometria complexa, e a inexistência de recursos da oficina para a fabricação, foi adotado o método de emenda interferente e soldada. O reparo do eixo e a montagem do conjunto foram realizados em 8 dias (02/08/15 a 10/08/15). Após conjunto montado o mesmo foi enviado para sua área de aplicação onde até o presente momento está rodando sem nenhuma restrição, assim permitindo que a linha de galvanização retornasse a sua produção normal.

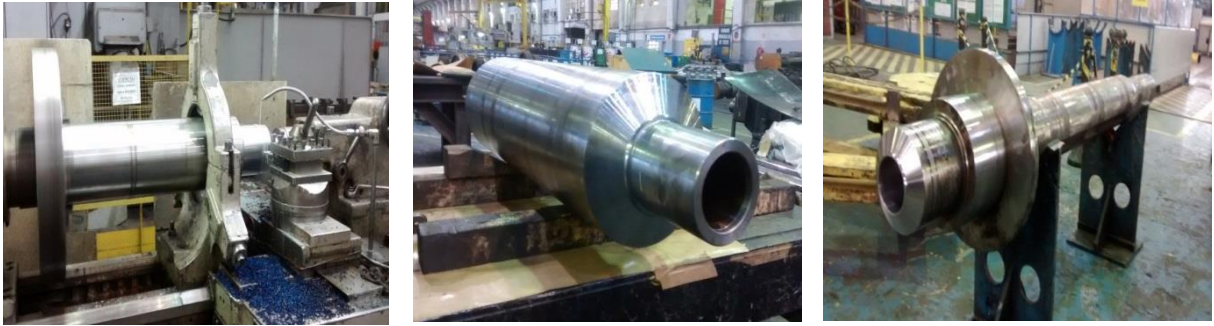
- c) **Usinagem:** nessa etapa é fabricada uma “ponta postiça”, com sobremetal no diâmetro externo a ser usinado posteriormente, tendo como referência o corpo do eixo. Essa ponta é dotada de um pino interferente e angulação proposital. Na extremidade do eixo quebrado, ou trincado faz-se uma usinagem que se trata de uma furação interna com angulação preestabelecida que em conjunto com a angulação deixada na “ponta postiça”, estabelece-se um sulco ou “gorne” para receber a aplicação das soldas, unindo as partes de acordo com a Figura 49;

**Figura 49: Usinagem da Ponta Postiça e do Eixo de Mandril**  
Fonte: elaborado pelos autores.

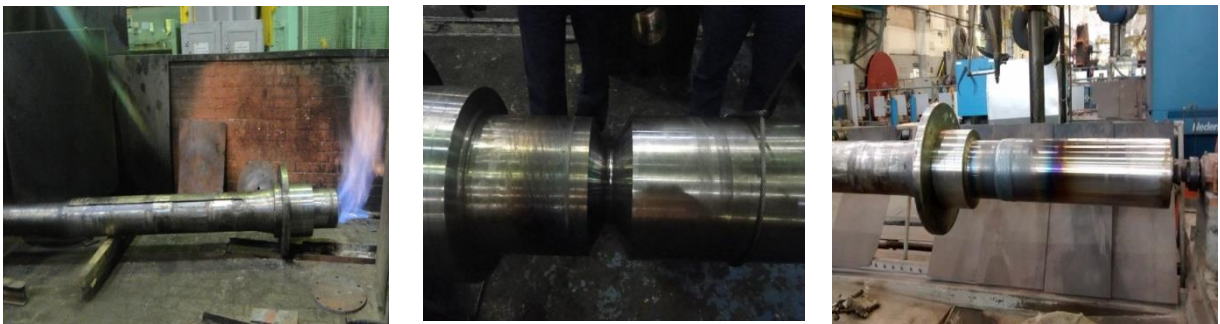
**Figura 50: Montagem das partes a serem soldadas**  
Fonte: elaborado pelos autores.

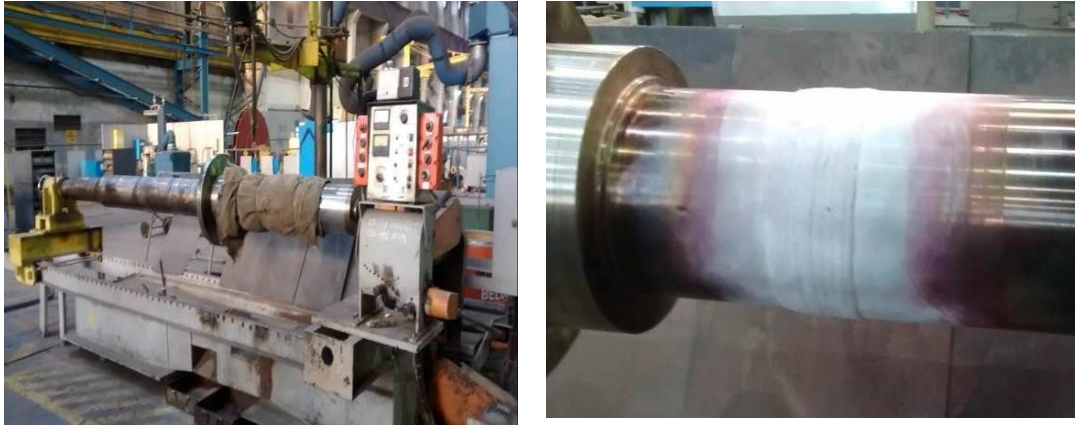
**Figura 51: Processo de Soldagem**  
Fonte: elaborado pelos autores.

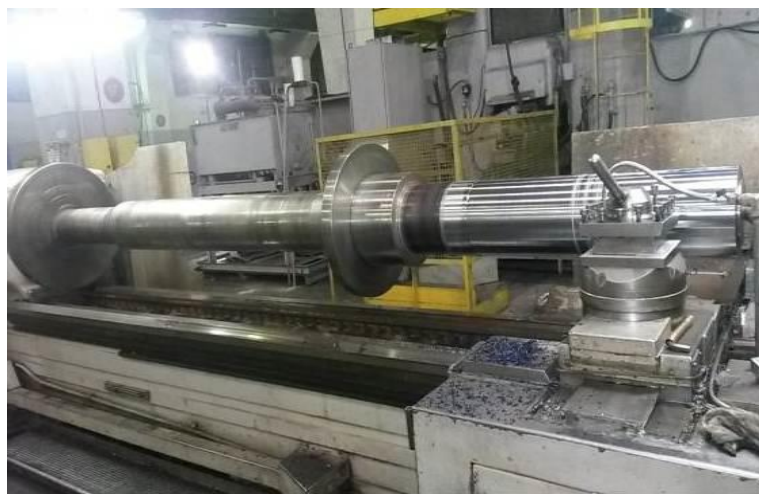
**V Figura 52: Usinagem do eixo após soldagem**  
Fonte: elaborado pelos autores.

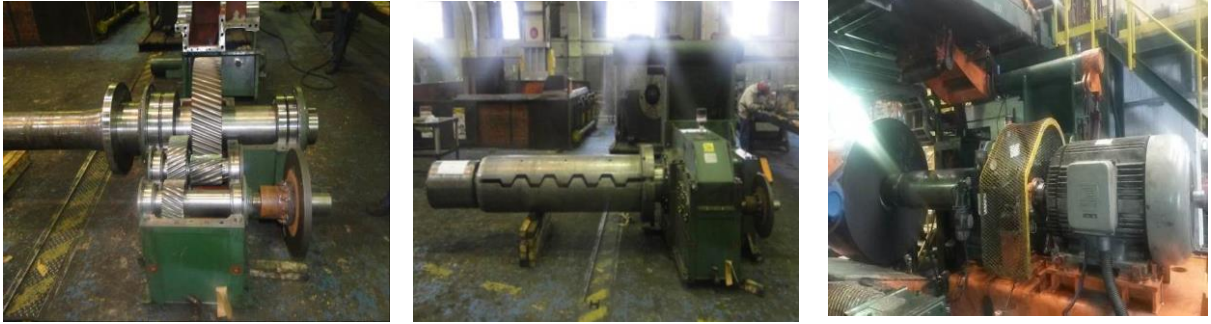
**Figura 53: Montagem do conjunto**  
**Fonte: elaborado pelos autores**

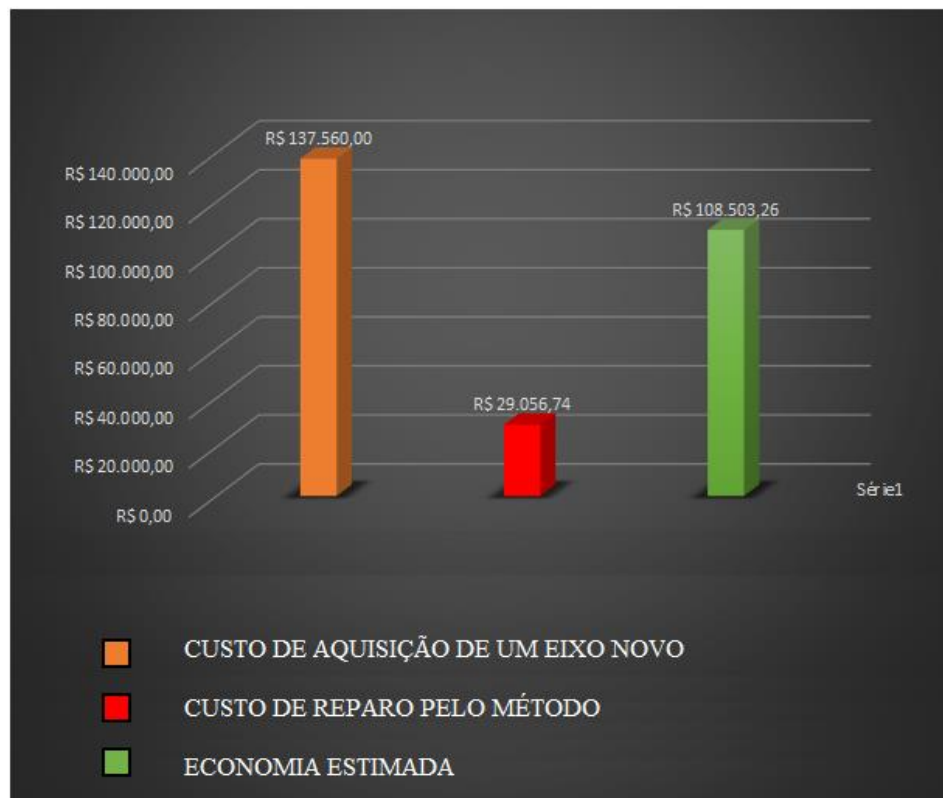
**Gráfico 01: Demonstrativo de relação entre custos**

A reparação do eixo mostrou ser mais viável por apresentar um custo menor e um tempo menor de parada da linha de produção. O projeto gerou uma economia de R\$108.503,26 (cento e oito mil, quinhentos e três reais e vinte e seis centavos) para o cliente, conforme apresentado no gráfico 1.
