**FUNDAÇÃO OSWALDO ARANHA
CENTRO UNIVERSITÁRIO DE VOLTA REDONDA
CURSO DE GRADUAÇÃO EM ENGENHARIA CIVIL
TRABALHO DE CONCLUSÃO DE CURSO**

AUTOVISTORIA PREDIAL – UMA VISÃO SISTÊMICA

2017

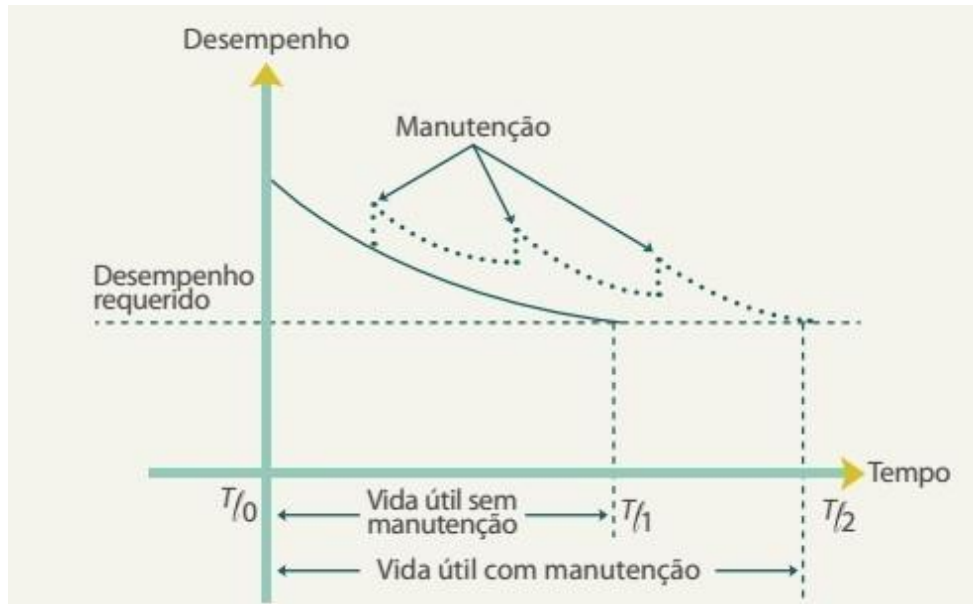
Na figura 1, mostra a importância da realização das manutenções periódicas, sendo que as manutenções devem recuperar parcialmente a perda de desempenho resultante da degradação e, com isso, prolongar sua vida útil.

Figura1: Importância da manutenção para o desempenho da edificação
 Fonte: MARTINS – Câmara Brasileira de Indústria da Construção (CBIC), 2017

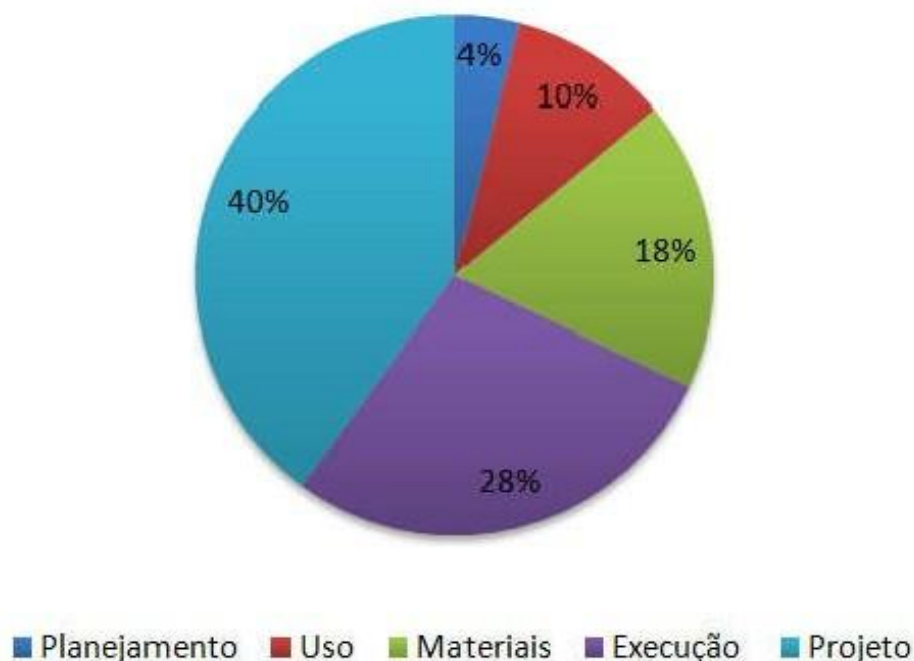
Nas edificações podem ser encontradas em diferentes áreas, como sistemas estruturais, pisos, vedações internas e externas, cobertura, fachada, escadas, áreas comuns, telhado e outros. Estas falhas podem ser decorrentes de erros no projeto, na execução da obra e/ou na fase de utilização por uso indevido ou por falta de manutenção. (Figura 2)

Figura 2: Origem dos problemas patológicos.

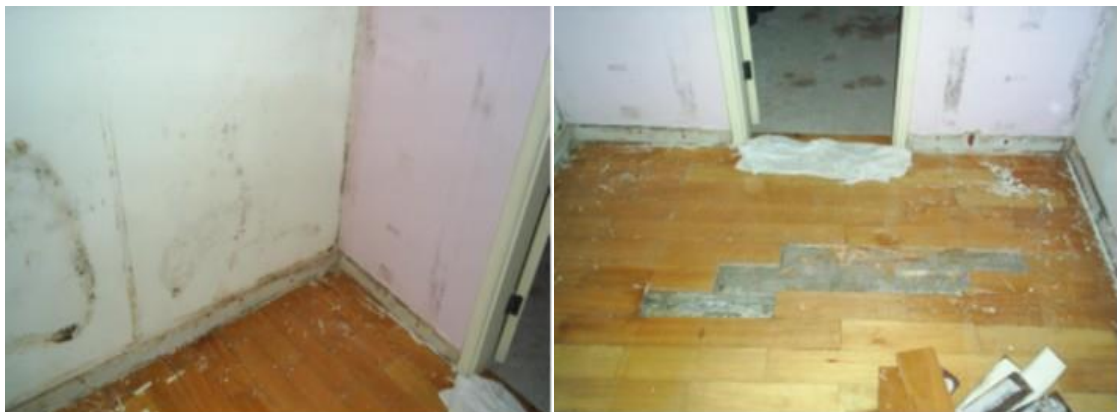
Figura 3 e 4: Falhas no revestimento do piso e nas paredes devido à infiltração de água.
 Fonte: PEREIRA et al. 2017

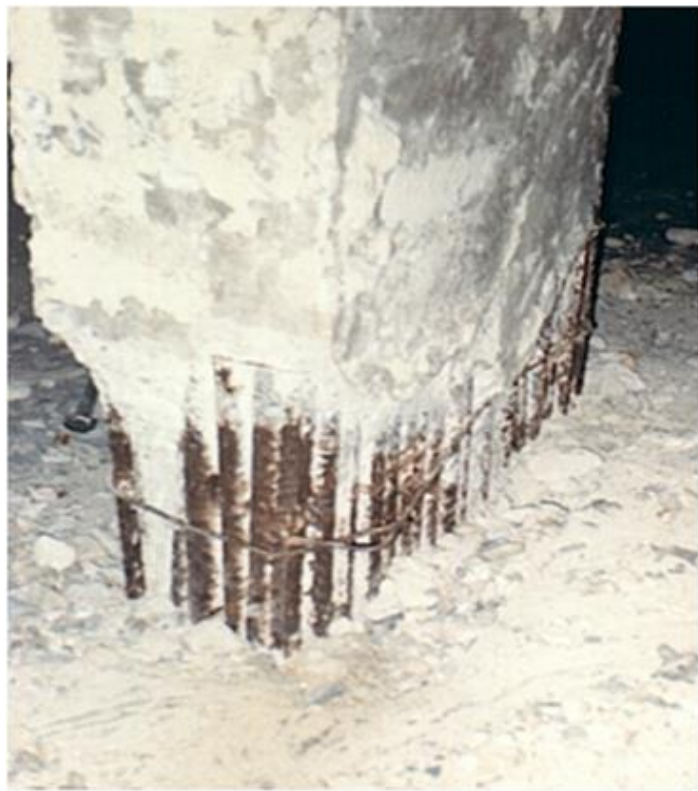
Figura 6: Danos no pilar e corrosão da armadura.
Fonte: RODRIGO CARVALHO, ARTIGOS. 2017

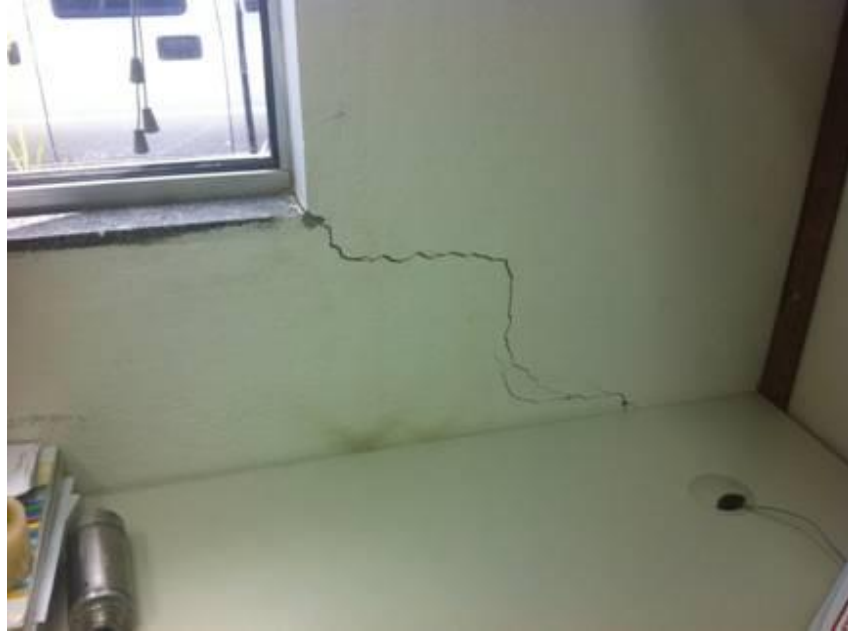
Figura 7: Trinca em Alvenaria estrutural.
Fonte: A5 ENGENHARIA, blogsite 2017

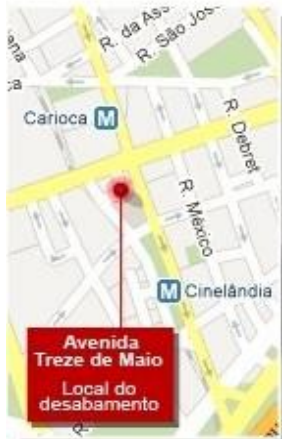
Raio-X do Edifício Liberdade

O desabamento ocorrido na Avenida 13 de Maio do Edifício Liberdade em 25 de Janeiro de 2012 foi o determinador da necessidade da criação de uma legislação específica, sancionada então em 2013. Nesse Edifício, inúmeras obras ilegais foram realizadas, alterando o projeto original e apontando como possíveis causas. Para o Ministério Público, a reforma realizada no 9º andar, foi à causa do desabamento do prédio, bem como dos dois edifícios vizinhos, o Treze de Maio e o Colombo. Outras possíveis causas são: abertura de janelas em fachada cega, excesso de peso por razão de obras e afundamento do solo causado pelas chuvas como ilustrado na figura 8. O ocorrido registrou 22 mortos.

Andares: **20**
 Padrão: Comercial
 Construção: 1940
 Estrutura: **18** pavimentos de salas comerciais + loja e sobreloja
 Endereço: Avenida Treze de Maio, 44
