**FUNDAÇÃO OSWALDO ARANHA
CENTRO UNIVERSITÁRIO DE VOLTA REDONDA
CURSO DE GRADUAÇÃO EM ENGENHARIA CIVIL
TRABALHO DE CONCLUSÃO DE CURSO**

**SINALIZAÇÃO TÁTIL-VISUAL: PROJETO ORÇAMENTÁRIO E PROPOSTA DE
IMPLEMENTAÇÃO NA SEDE DO SERVIÇO AUTÔNOMO DE ÁGUA E ESGOTO
DE VOLTA REDONDA (SAAE-VR)**

**VOLTA REDONDA
2020**

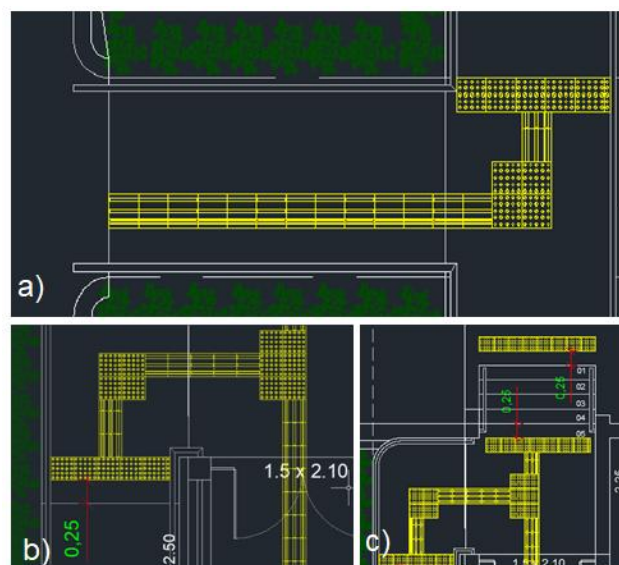
Figura 37: Sinalização Tátil: a) Encaminhamento na primeira rampa, b) Distância do início da inclinação até a sinalização, c) Sinalização das rampas

Os dois acessos ao edifício foram sinalizados - a primeira rampa com piso direcional, conduzindo o deficiente até a área de alerta (que neste caso indica mudança de direção), assim como na segunda rampa, que foi sinalizada com piso de alerta em sua base como apresentado na figura 37a. Foi respeitada a distância de 0,25 m no topo da inclinação Após a rampa foi feito o encaminhamento até a porta de entrada do edifício (figura 37b). A escada de acesso lateral também foi sinalizada e ligada à entrada (figura 37c), criando assim uma rota acessível de acesso ao edifício.

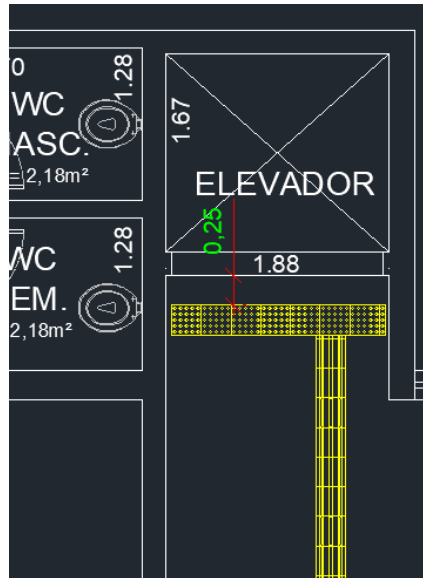
Figura 38: Sinalização do elevador
Fonte: Autores (2020)

Na figura 38, pode-se observar a sinalização de alerta na porta do elevador e a sinalização direcional que encaminha o deficiente até a botoeira de acionamento, permitindo o fácil acesso ao equipamento. É recomendado que o mobiliário presente no local fosse retirado para que a distância mínima de 1,0 m da sinalização seja respeitada. A escada de acesso ao piso superior também foi sinalizada com piso de

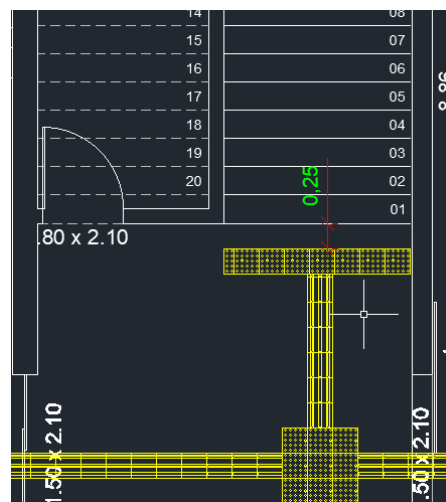
Figura 39: Sinalização da escada
Fonte: Autores (2020)

alerta, sendo respeitada a distância mínima de 0,25 m até o primeiro degrau, evitando assim que o deficiente venha se acidentar (figura 39).

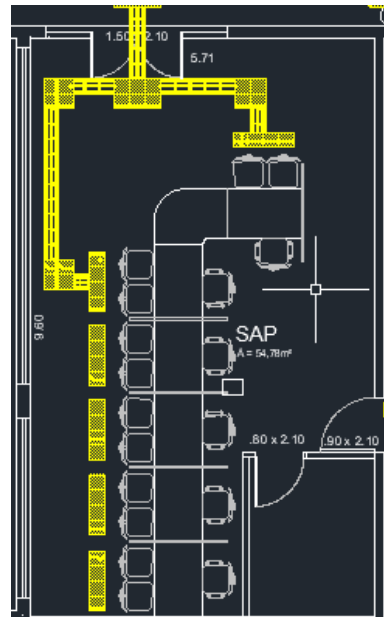
Figura 40: Sinalização do SAP
Fonte: Autores (2020)

Tanto no SAP quanto o balcão de atendimento foram sinalizados para o correto posicionamento para atendimento, respeitando a distância mínima de 0,25 m recomendada pela norma. No SAP foram sinalizadas todas as mesas com piso de alerta, mas o encaminhamento até a mesa foi feito conforme a norma, sendo direcionado apenas para uma, conforme a figura 40.
