**FUNDAÇÃO OSWALDO ARANHA
CENTRO UNIVERSITÁRIO DE VOLTA REDONDA
CURSO DE GRADUAÇÃO EM ENGENHARIA CIVIL
TRABALHO DE CONCLUSÃO DE CURSO**

**ENGENHARIA DIAGNÓSTICA: TRINCAS EM ESTRUTURAS DE
CONCRETO ARMADO**

Trabalho de Conclusão de Curso
apresentado ao Curso de Engenharia Civil
do UniFOA como requisito à obtenção do
título de Bacharel em Engenharia Civil.

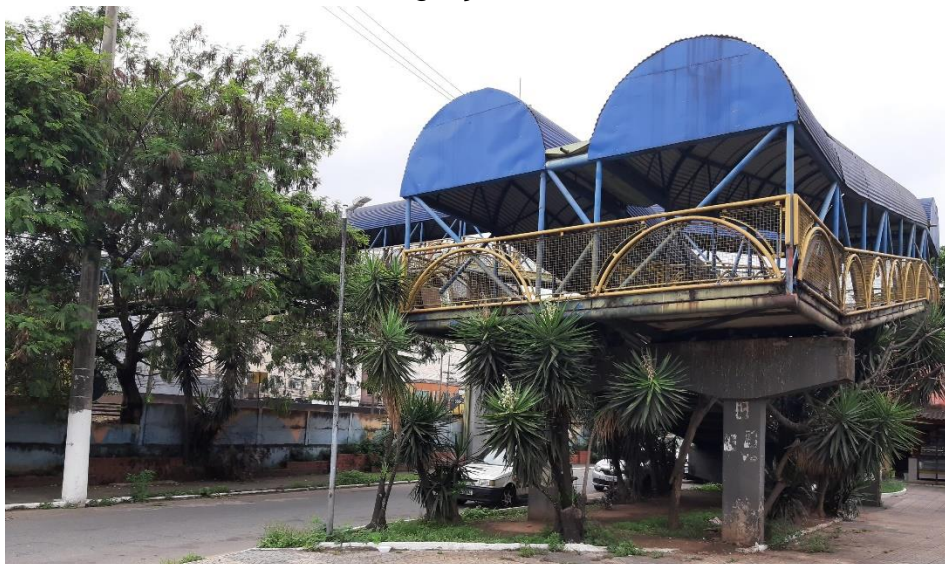
Figura 19: Passarela que Transpõe a Rodovia Lúcio Meira, o Parque Ferroviário da CSN e a Avenida da Integração no Bairro Aterrado, Volta Redonda

Em vislumbre do assunto discorrido neste trabalho, foi realizado um estudo de caso a respeito das trincas encontradas na Obra de Arte Especial (OAE), passarela que transpõe a Rodovia Lúcio Meira, feixe ferroviário do pátio de manobras da CSN e a Avenida da Integração no bairro Aterrado, em Volta Redonda (figura 19). Para sua consecução, foram realizadas inúmeras vistorias técnicas verificando, registrando e classificando as condições do conjunto estrutural e as inúmeras manifestações patológicas a qual está acometida.
