FUNDAÇÃO OSWALDO ARANHA
CENTRO UNIVERSITÁRIO DE VOLTA REDONDA
CURSO DE GRADUAÇÃO EM ENGENHARIA MECÂNICA
TRABALHO DE CONCLUSÃO DE CURSO

**ESTUDO SOBRE A INFLUÊNCIA DOS SUBSTRATOS UTILIZADOS
EM PINTURA AUTOMOTIVA QUANTO AO GRAU DE PROTEÇÃO
ANTICORROSIVA**

Trabalho de conclusão de curso apresentado ao curso de Engenharia Mecânica do Centro Universitário de Volta Redonda – UniFOA, como requisito obrigatório para obtenção do título de bacharel em Engenharia Mecânica.

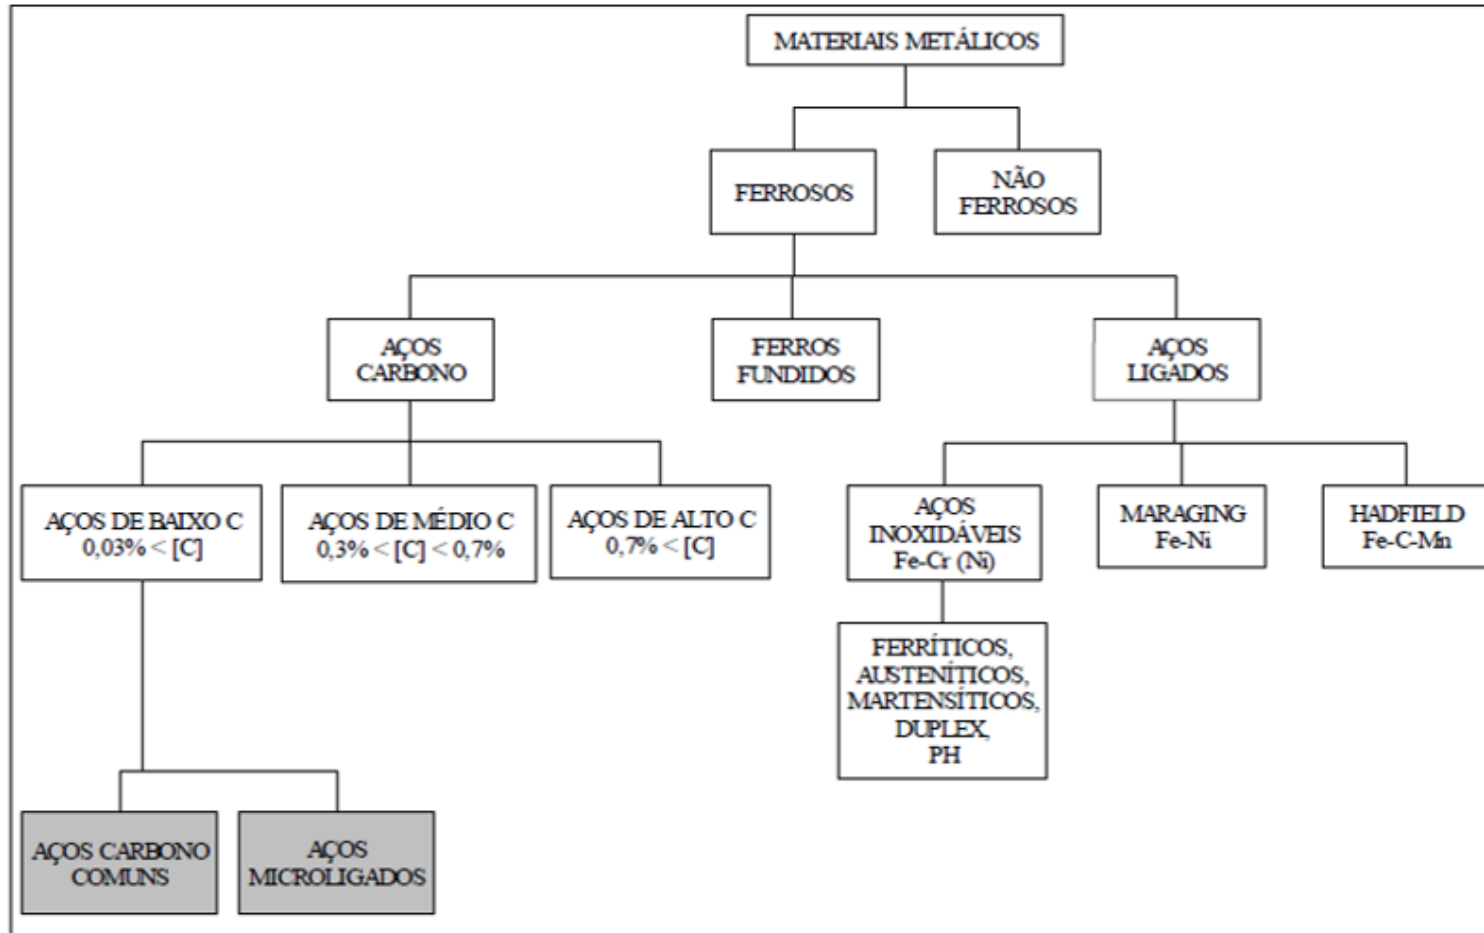
Dessa forma, os aços carbono são classificados, quanto ao teor de carbono, de três formas (PANNONI s.d.):

- Baixo teor de carbono: possui teor de carbono menor que 0,3%
- Médio teor de carbono: teor de carbono varia de 0,3 a 0,7 %
- Alto teor de carbono: possui teores de carbono maiores que 0,7 %

Figura 1 Fluxograma da classificação dos materiais metálicos.

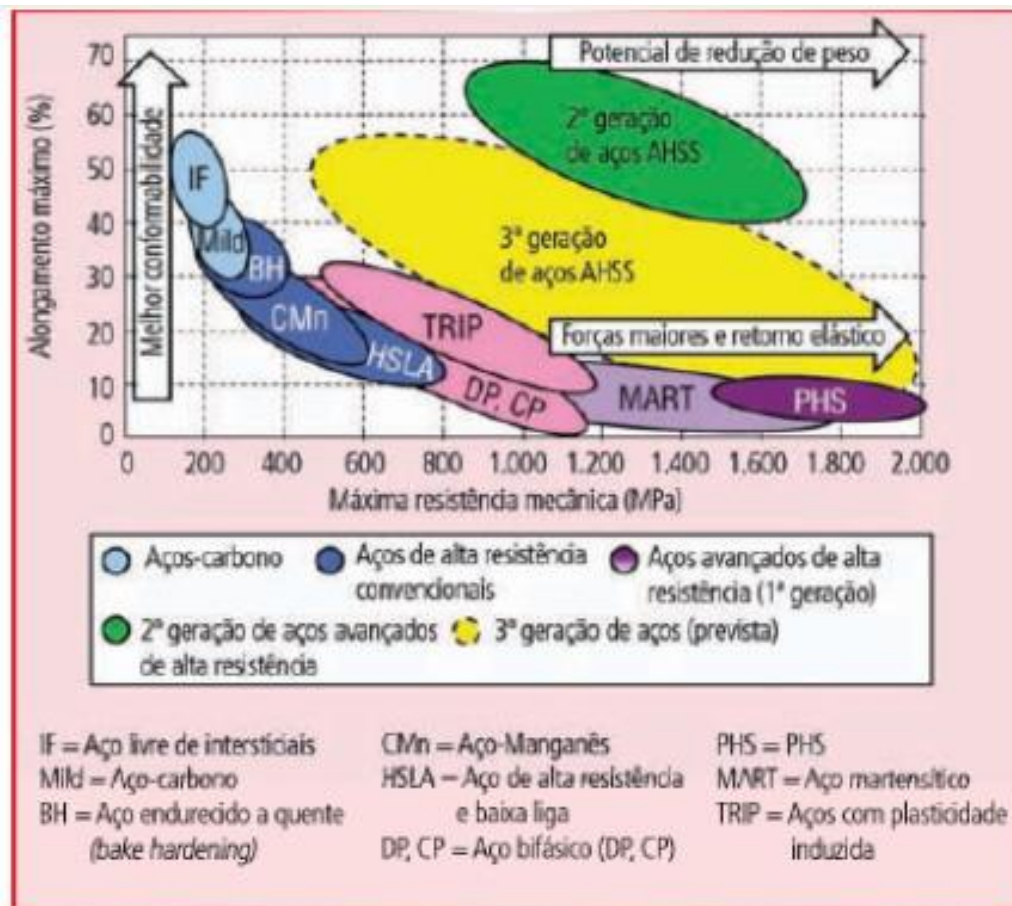
Figura 5 Classificação dos aços em relação ao alongamento versus limite de resistência à tração, destacando as três gerações dos aços AHSS.

complexos e sofisticados de microestruturas multifásicas, característica desses aços (JÚNIOR 2019), os quais são comumente classificados quanto às suas três gerações desenvolvidas ao longo dos anos como exposto na figura 5. O maior nível de fases presentes possibilita a união das propriedades antagônicas: alta resistência mecânica e alongamento. São aços, portanto, projetados para atenderem às atuais demandas de imposições normativas quanto à segurança e redução de emissões, e às exigências no que diz respeito ao desempenho e custos acessíveis requeridos.

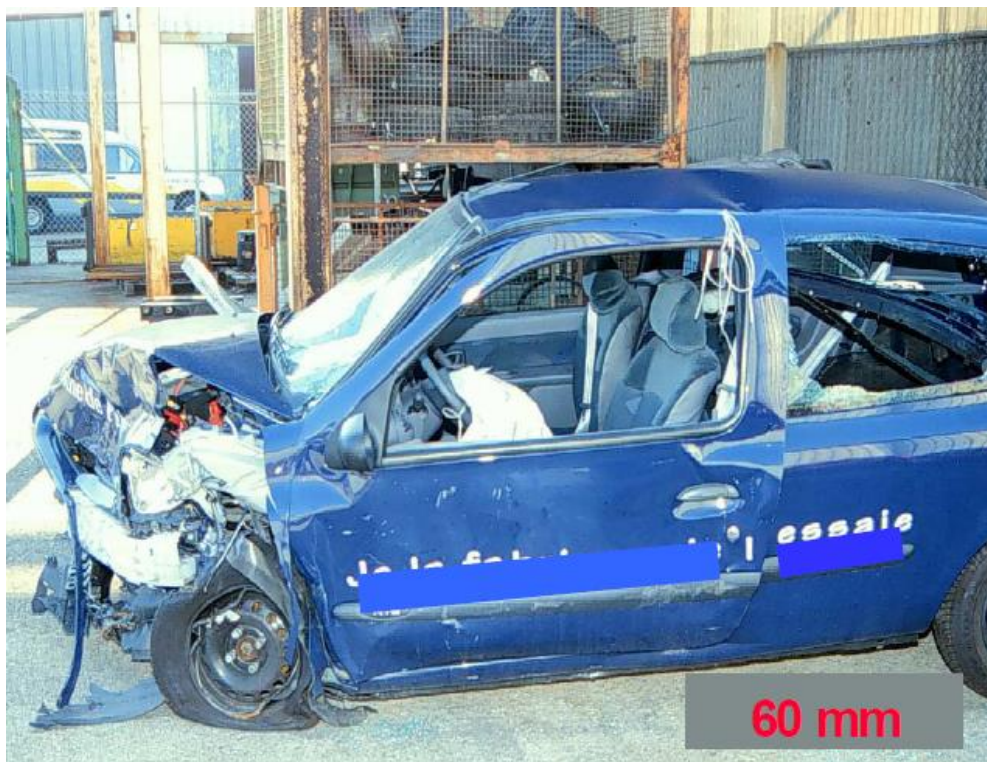
Figura 6 Plano de deformação de uma carroceria.

do veículo, a outra é a “célula de segurança”, zona central da carroceria onde se encontram os passageiros. Para a zona de deformação, os aços que geralmente são utilizados são os de elevadas resistência e capacidade de absorção de energia, para que, em uma eventual colisão, eles sofram deformação de forma controlada, de maneira que a energia do impacto seja absorvida preservando a célula de segurança (SCHMITZ 2013), conforme demonstrado na figura a seguir.

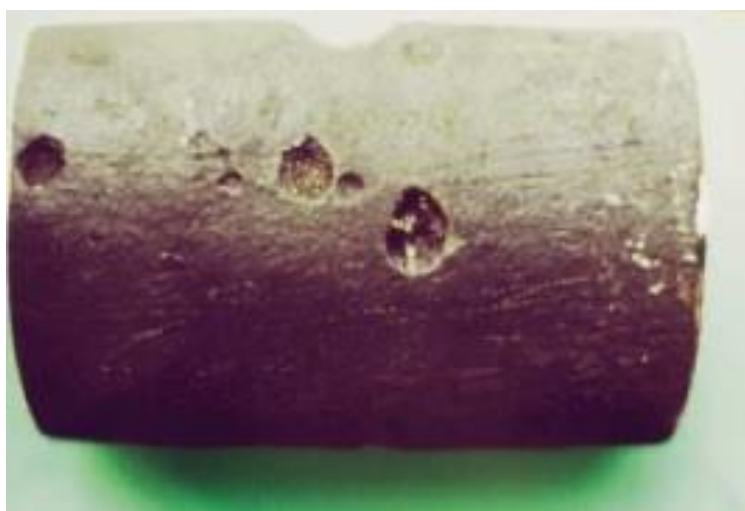
Figura 11 Metal com corrosão do tipo alveolar.

Corrosão Alveolar: É chamada dessa maneira porque ela causa na superfície do metal marcas aprofundadas ou crateras com formato de fundo arredondado e de profundidade, normalmente, menor que o seu diâmetro (GENTIL 2011), lembrando o formato de alvéolos (Figura 11), sem gerar despreendimento de material. Geralmente ela é iniciada através da corrosão por pites.

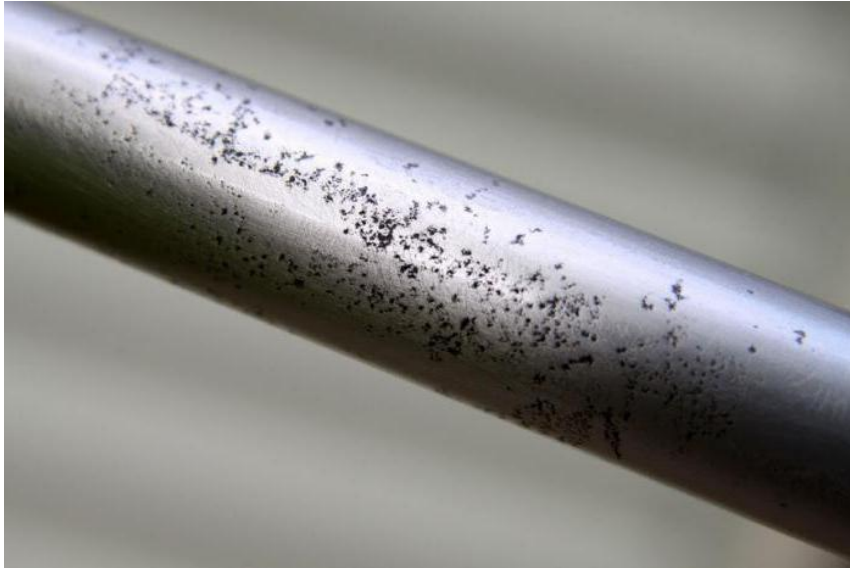
Figura 12 Exemplificação da corrosão do tipo puntiforme.

Corrosão puntiforme: também conhecida como corrosão por pite ou pitting, mostra-se em forma de pequenas cavidades de fundo anguloso na superfície do metal, normalmente de profundidade maior que seu diâmetro

(GENTIL 2011), diferente da corrosão do tipo alveolar. Através dela podem ser iniciadas fissuras que, com sua progressão, venham a gerar fratura no material. É uma forma de corrosão comum em superfícies metálicas usadas como revestimento, que é o caso das chapas que formam a carroceria de um automóvel. A figura 12 exemplifica esse tipo de corrosão, e a figura 13 a retrata juntamente com a corrosão do tipo alveolar.

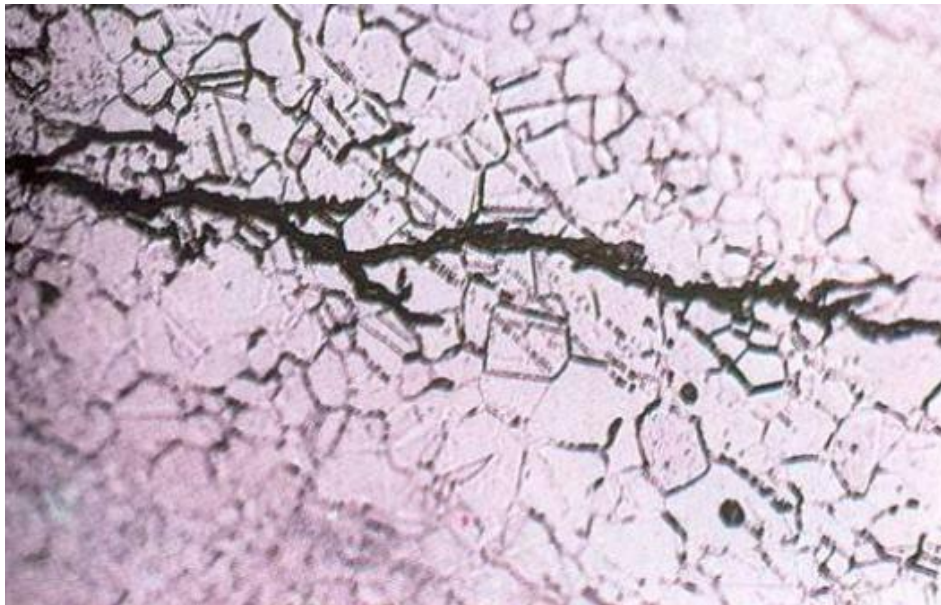
Figura 15 Corrosão do tipo intragranular.

Corrosão intragranular: também chamada de transgranular e transcristalina (GENTIL 2011), é o tipo de corrosão que ocorre nos grãos da estrutura cristalina do metal formando trincas que se propagam pelo interior desses grãos (figura 15). Conseqüentemente, o metal perde suas características originais referentes às suas propriedades mecânicas, podendo vir a romper quando submetido, até mesmo, à pequenas solicitações.

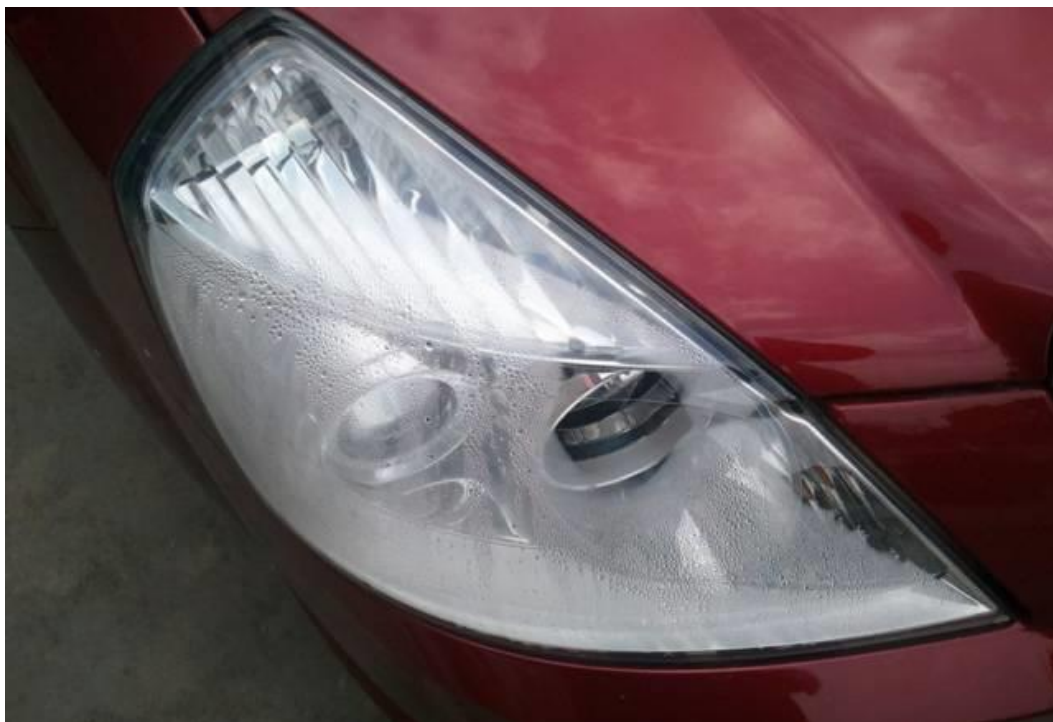
Figura 17 Formação de filme de líquido no interior de um componente automotivo.

Dentre os meios existentes que possibilitam o desenvolvimento de processos corrosivos, a corrosão por meio aquoso é responsável por 90% das ocorrências desse fenômeno, de maneira que a água faz o papel do eletrólito, elemento apresentado no tópico anterior. Essa modalidade inclui a chamada corrosão atmosférica, que é o meio mais comum pelo qual um processo corrosivo é iniciado, e ocorre através da condensação da umidade contida no ar sobre a superfície metálica.

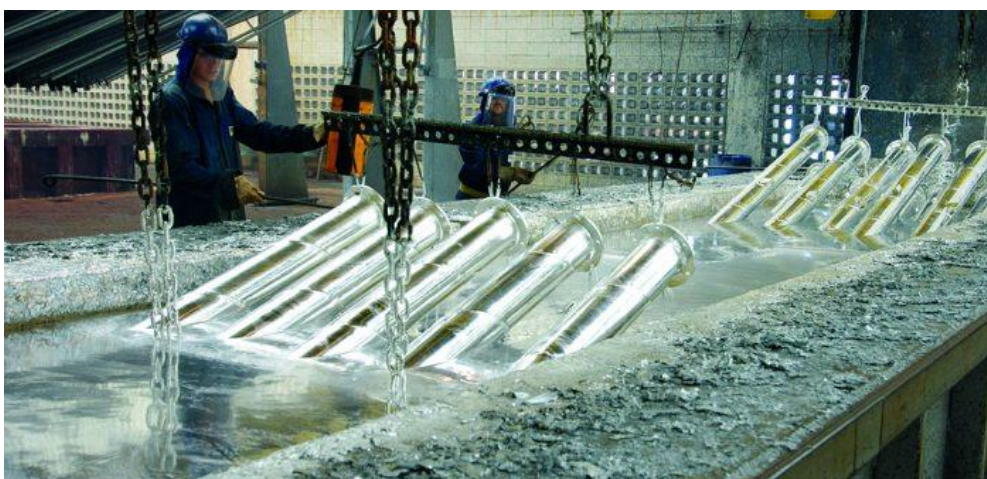
Figura 18 Barra de aço para armadura de concreto galvanizada por imersão à quente.

Imersão à quente: nele, o substrato de aço é imergido no metal de proteção fundido. Quando o metal de proteção usado é o zinco, o processo é denominado galvanização, ou também zincagem à quente. Aços com este tipo de revestimento são largamente usados em indústrias, especialmente no seguimento automotivo, pois são muito indicados para aplicações onde os aços serão submetidos à estampagem, garantindo as propriedades mecânicas necessárias para que o mesmo seja conformado adequadamente (USIMINAS, 2018).

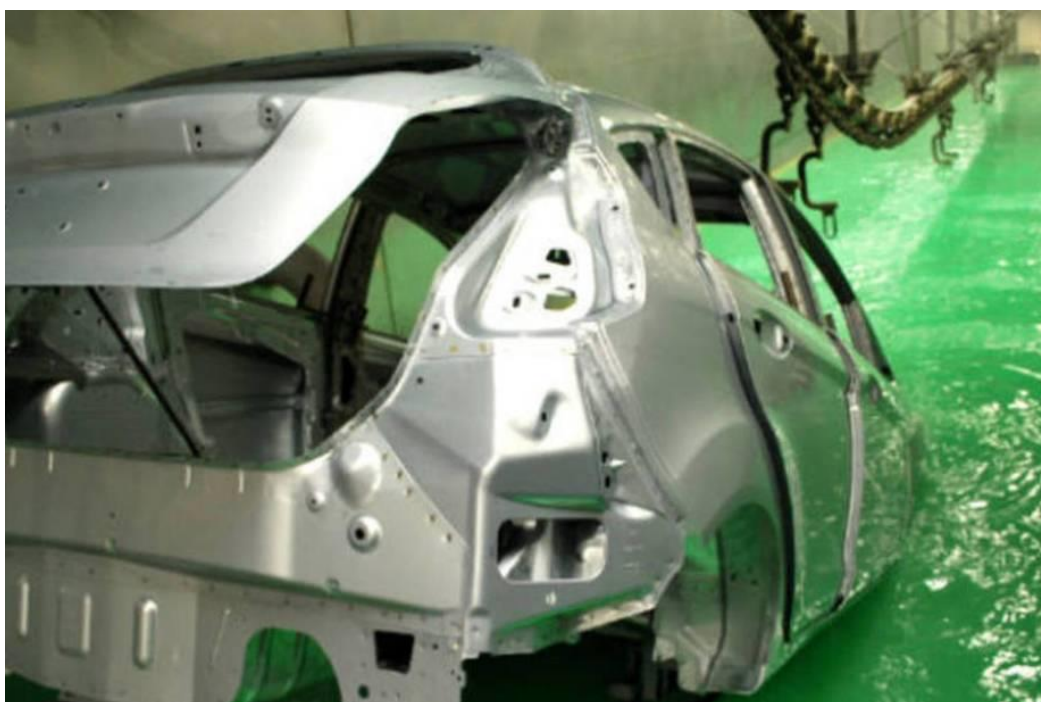
Figura 19 Carroceria em um banho de imersão para receber cristais de fosfato.

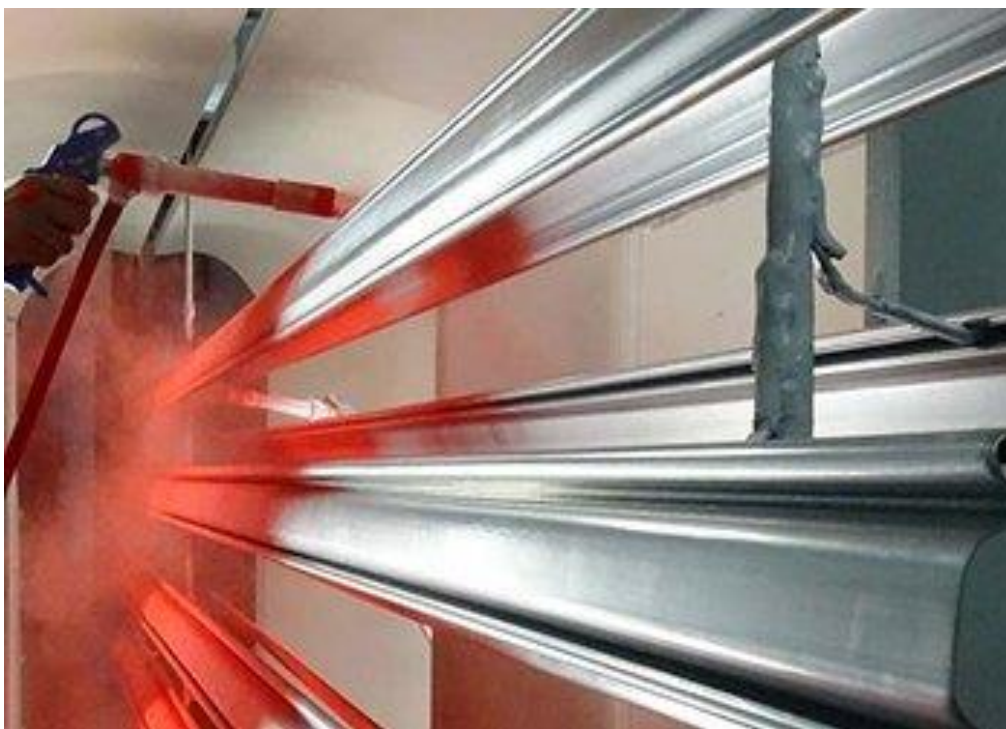
Figura 20 Exemplo de aplicação de pintura em metal.

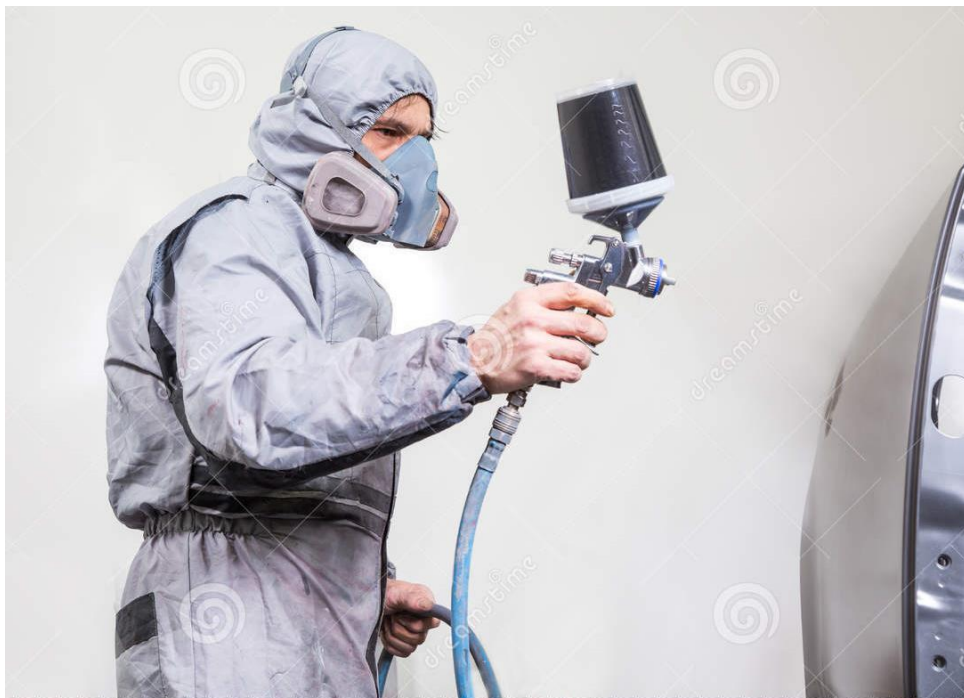
Figura 22 Pintura manual por pulverização.

A aplicação de forma manual ocorre através da pulverização à pistola, ou spray (figura 25), a automática pode ser por duas formas (ASCENÇÃO 2016):

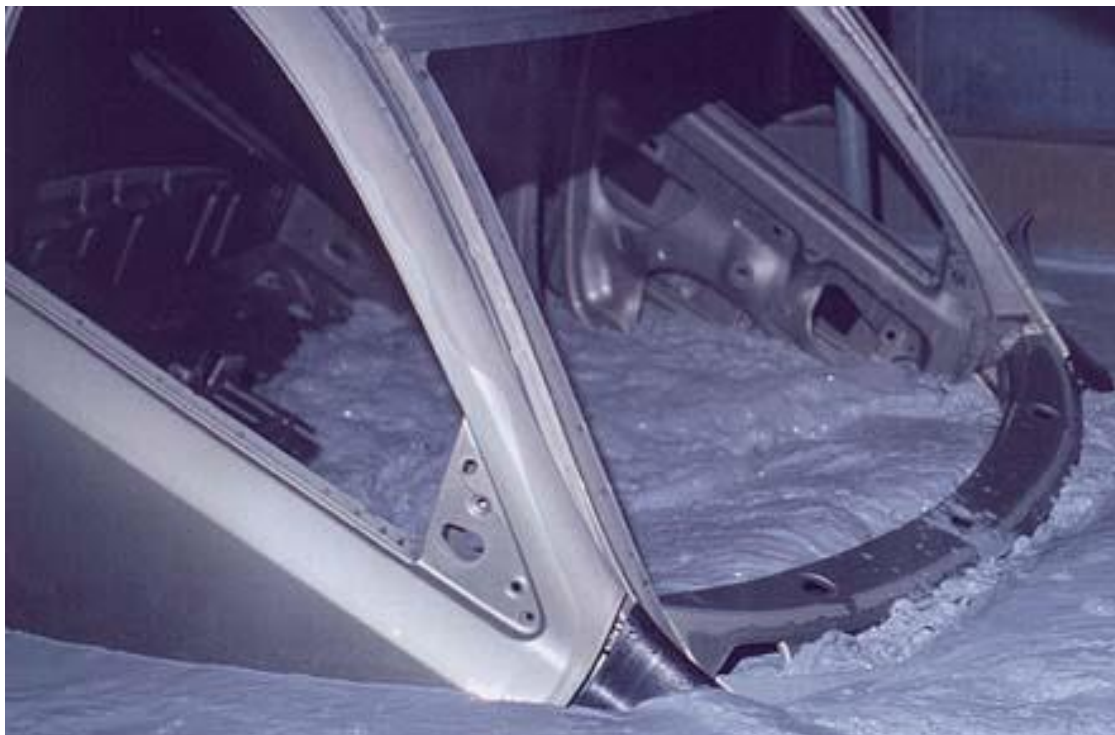
Figura 23 Processo de revestimento de tinta por eletrodeposição catódica.

eletroforese) (SILVA 2012) ou não. O processo de pintura por eletroforese pode ser anódico ou catódico, o que significa dizer que, quando o processo for anódico (também chamado anaforese), a carroceria representa o polo positivo e as partículas de sólidos de tinta são carregadas negativamente, sendo atraídas e depositas na carcaça sob a ação de um campo elétrico, e, quando for catódico, processo mais utilizado atualmente, a carroceria é aterrada, de maneira que se torna o polo negativo, e o tanque e a solução contendo a tinta são o pólo positivo.

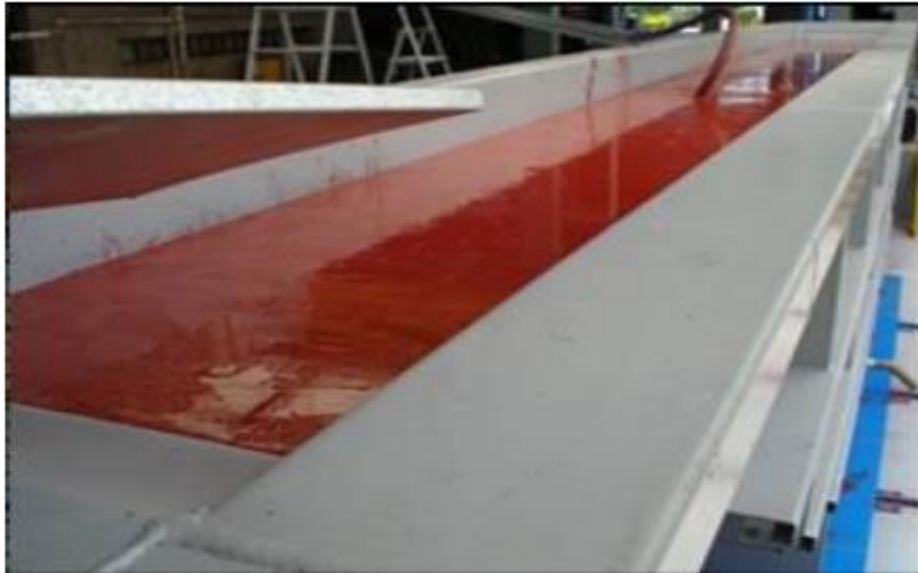
Figura 24 Imersão para pintura sem corrente elétrica.

A diferença entre os processos com e sem aplicação de corrente elétrica, está na espessura de película de tinta obtida após o fim dos mesmos, de maneira que, quando o processo utilizado é do tipo sem corrente elétrica, ela dependerá da viscosidade da tinta (SILVA 2012), além de ser dificultado o acesso da mesma a cavidades internas mais escondidas da carroceria. Uma desvantagem em relação à aplicação por pistola da tinta, é a necessidade de um volume muito mais elevado de fluido utilizado no processo, pois a carroceria precisa ser completamente submergida no tanque (SOARES 2013), porém, a aplicação da tinta feita por meio de imersão, principalmente a desempenhada por

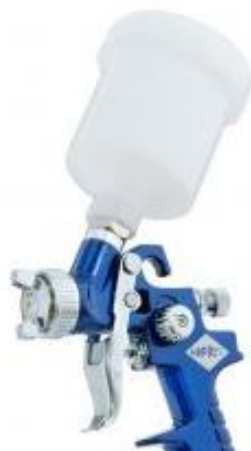
Figura 25 Pistola de pintura.

Pulverização à pistola: (figuras 25 e 26) é um sistema de aspersão que opera por meio de ar comprimido, conforme o mesmo princípio da aplicação manual, podendo, aqui, ser empregado fixo ou conectado à braços mecânicos

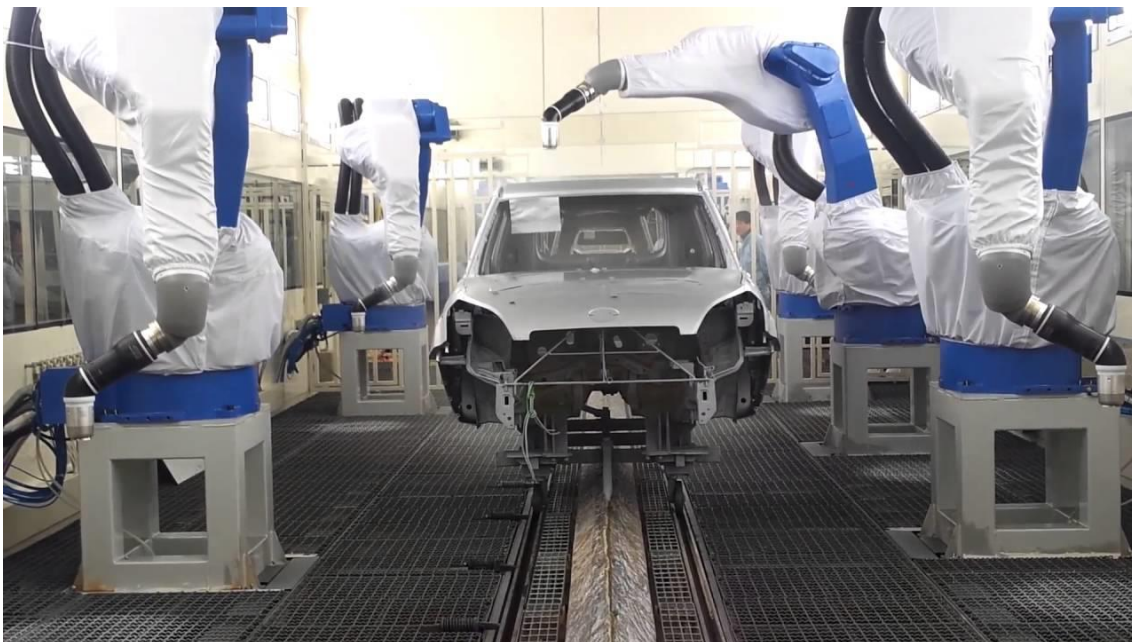
Figura 26 Pistola para pintura conectada à braços robóticos.

(robôs) que acompanham o perfil da carroceria à medida que pulverizam a névoa contendo a tinta contra a mesma. As pistolas podem ser eletrostáticas ou não.

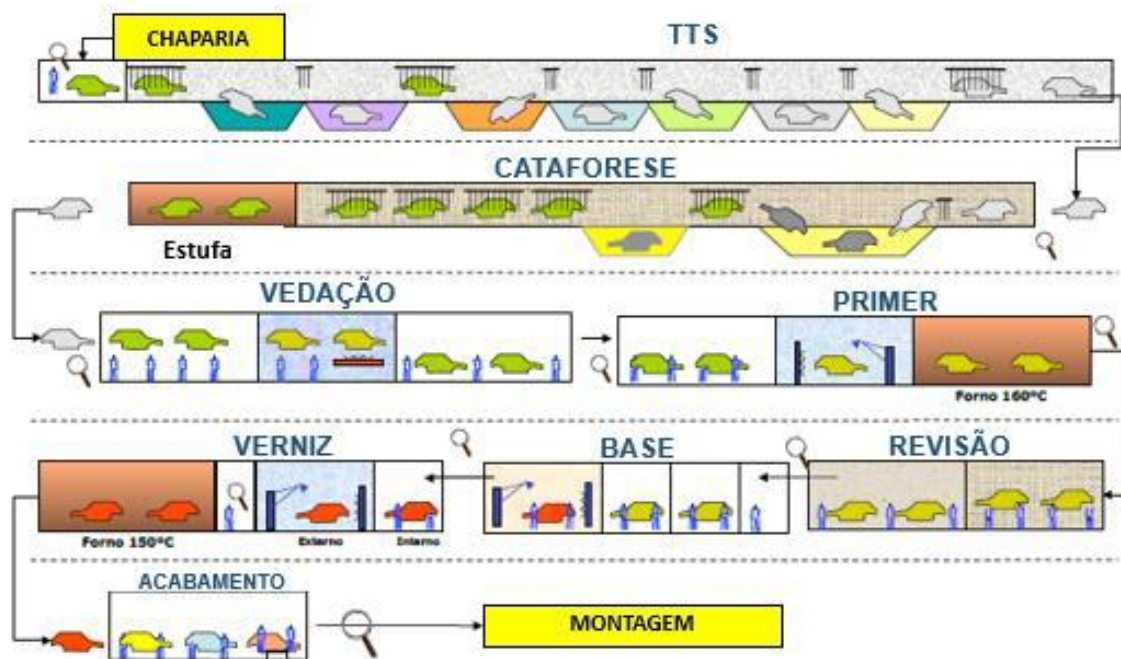
Figura 28 Fases de pintura em uma unidade produtiva.

O esquema apresentado a seguir (figura 28) reflete a sequência das etapas básicas comentadas anteriormente em uma unidade produtiva de pintura automotiva.

Conforme mostra a figura 28, as etapas são divididas em: Tratamento de superfície (TTS), aplicação da Cataforese, vedação, aplicação do primer, do verniz, e da base e acabamento. Cada uma delas serão brevemente apresentadas nos tópicos seguintes.

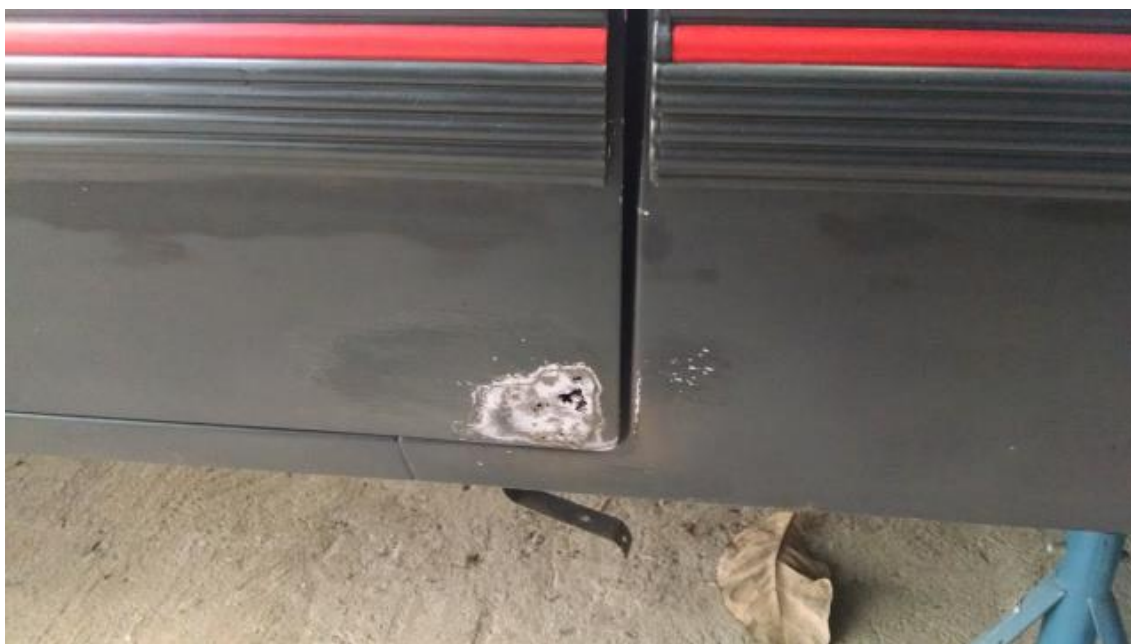
Figura 31 Estufamento de tinta devido a uma aplicação deficiente de pré tratamento da chapa metálica.

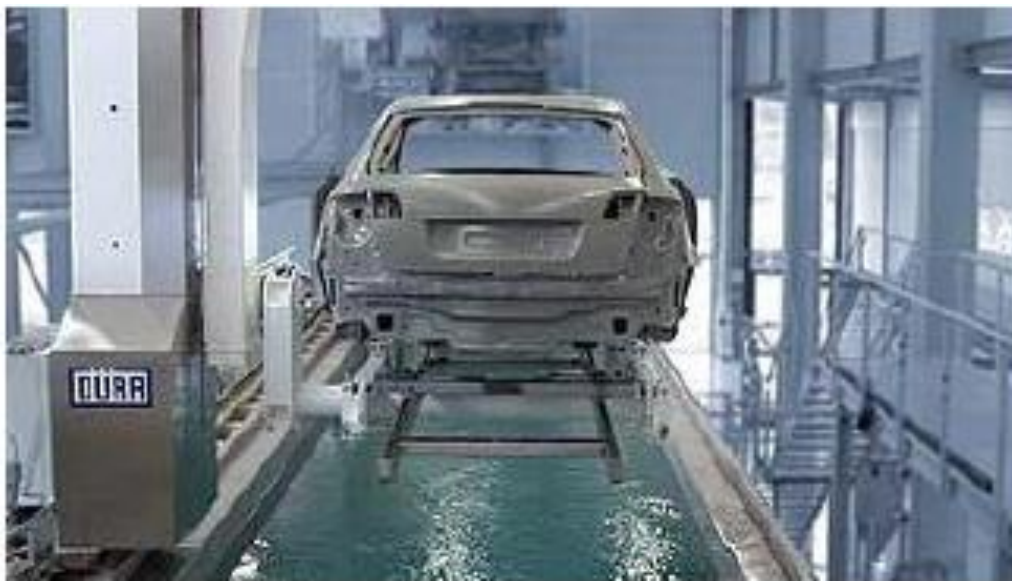
Figura 34 Enxágue pós eletrodeposição de tinta.

Após a aplicação da tinta, a carroceria passa por um enxágue para a remoção do excesso de material particulado (sólidos da tinta) contido na sua superfície, exemplificado na figura 34, para manter o filme de revestimento uniforme. Posteriormente é conduzida à estufa, onde ficará em torno de 14 minutos para que haja a cura adequada da camada depositada, e, assim, podendo dar prosseguimento às etapas restantes.

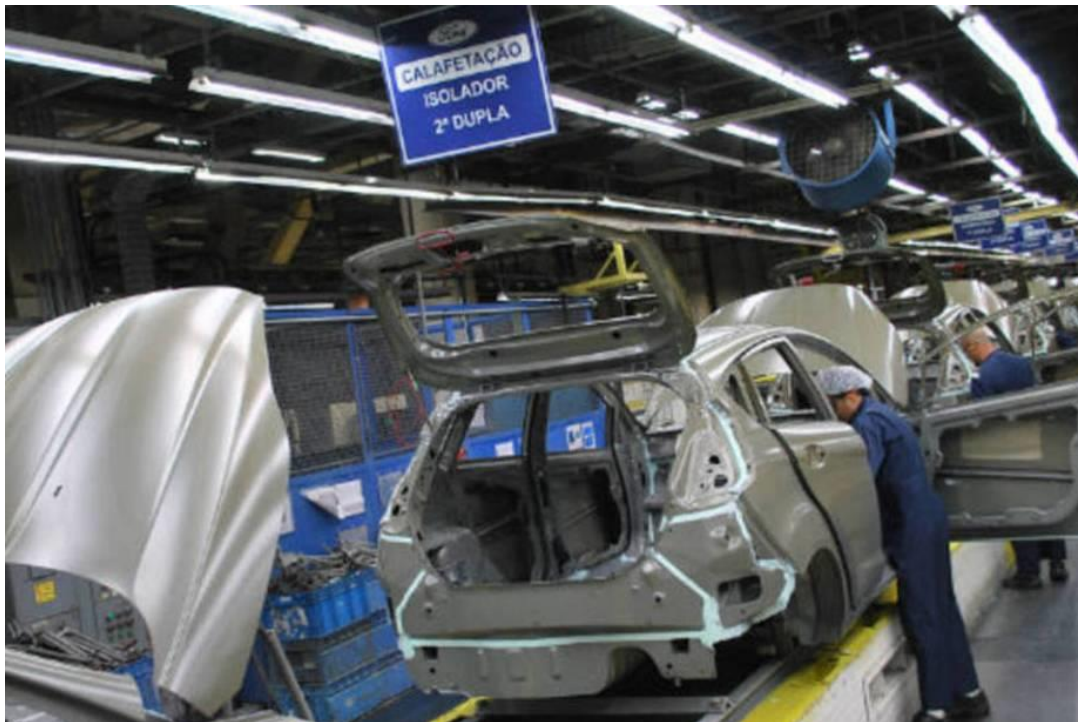
Figura 35 Funcionários aplicando materiais de vedação na carroceria.

Também chamada de calafetação, é uma etapa feita de forma manual, por operadores qualificados, que consiste na aplicação de uma massa de vedação à base de PVC, um material viscoso termocurável, por meio de pistola pressurizada em regiões da carroceria do automóvel, pois a mesma é repleta de aberturas, como “furos”, feitos para que, durante a imersão, a estrutura não tenda a boiar por conta da presença de ar em seu interior, facilitando o escoamento da tinta.

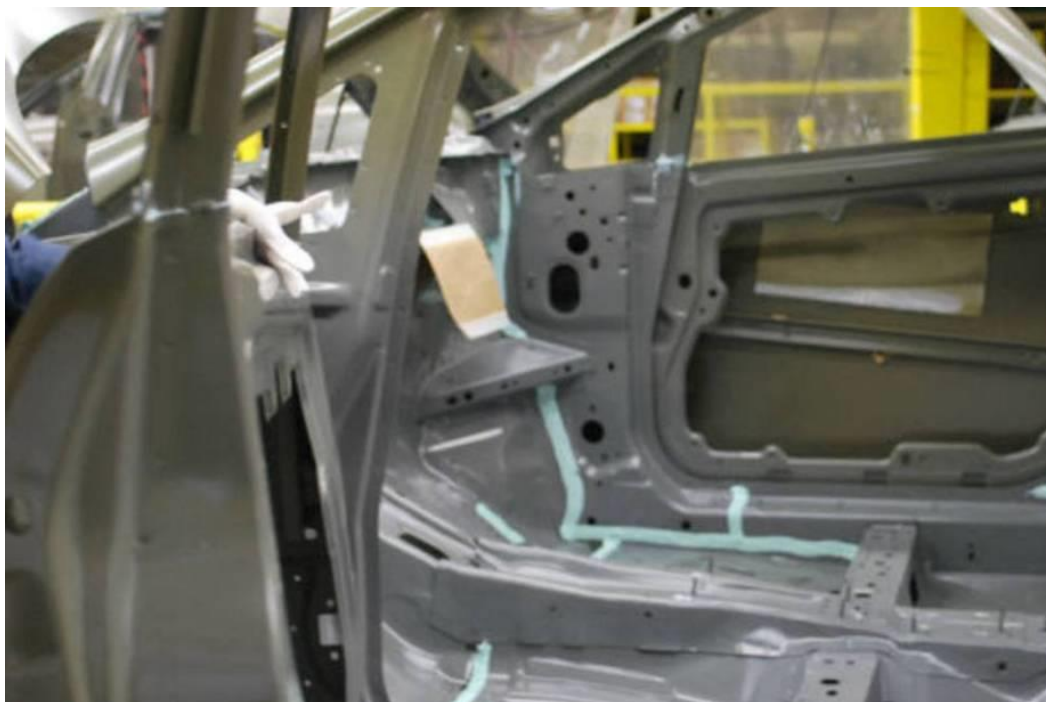
Figura 36 Massa de vedação aplicada ao interior do veículo.

Portanto, é aplicado em regiões que sejam ocas, com grandes aberturas e/ou que sejam locais de junção entre chapas, a fim de se evitar a entrada de impurezas e a infiltração de água, para que não aconteça de ela ficar retida no interior de alguma cavidade dando início à um processo corrosivo, como discutido no tópico 2.2.4.1. Além disso, ela também é empregada em regiões com grandes chances de receberem impactos (como de pedras por exemplo), pois aumenta a resistência à choques que possam ocorrer no local. Também nessa etapa é que ocorre a aplicação de placas termofundentes em pontos específicos do interior do veículo com o objetivo de reduzir os ruídos produzidos durante a movimentação do mesmo, promovendo um ambiente mais confortável

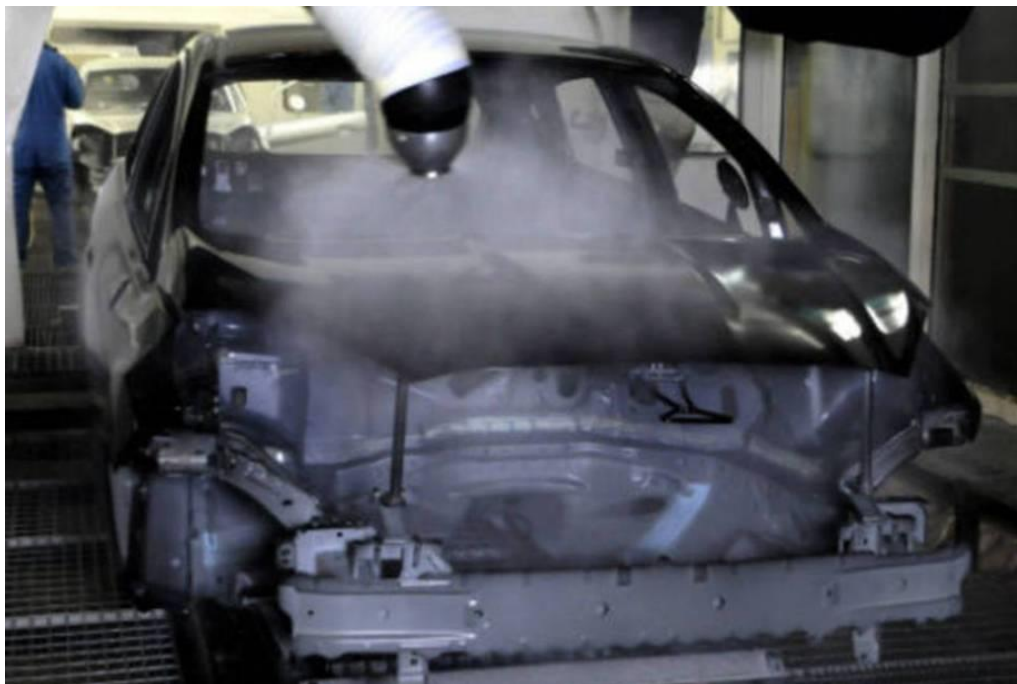
Figura 37 Aplicação do primer, por aspensão, através de braços robóticos.

Nessa fase, a unidade é direcionada para a cabine de pintura onde a aplicação do primer, assim como da base e do verniz, é feita por aspersão eletrostática de forma robotizada, de maneira que os sólidos da tinta são carregados com, em torno de, 7000 volts, e quando pulverizadas, essas partículas são atraídas pela carroceria que está aterrada, conferindo uma melhor cobertura da mesma. O princípio da aplicação é parecido com o do processo descrito no tópico 2.3.3.2, referente ao revestimento da unidade com a aplicação do Cataforese, só que nessa etapa a carroceria não é imersa na solução.

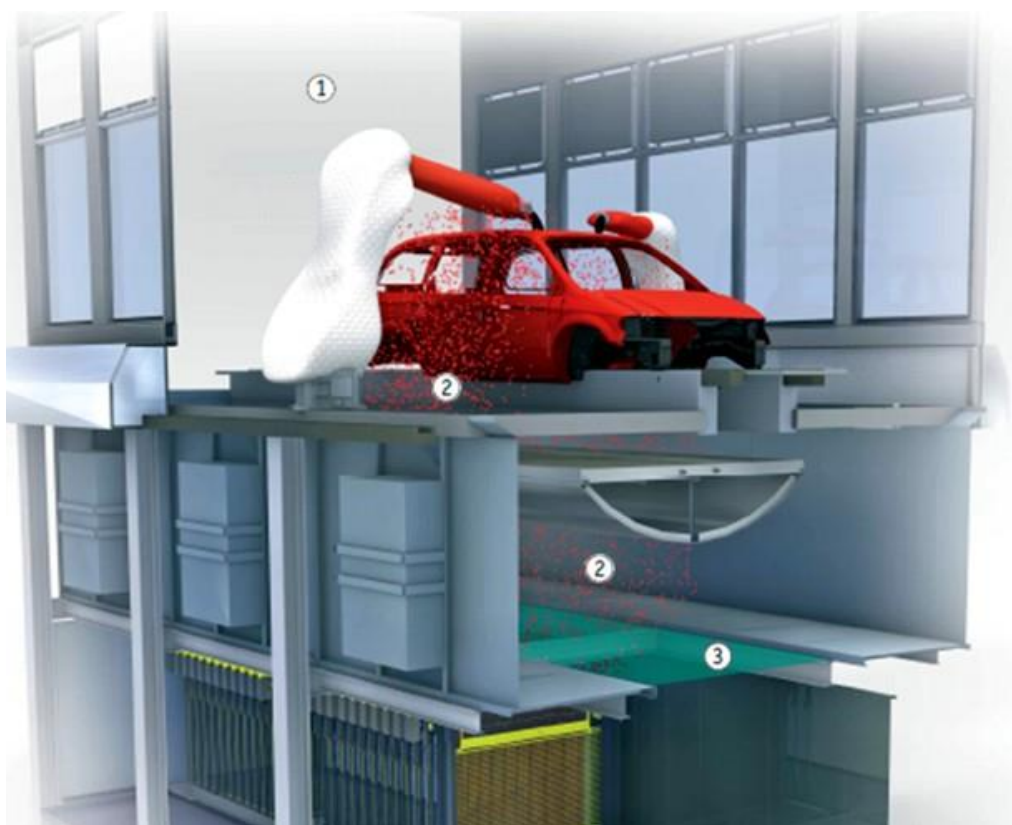
Figura 39 Esquema de filtragem do ar na câmara de pintura e acolhimento de overspray.

Ela também favorece a deposição de tinta sobre a unidade, por meio do insuflamento de ar exterior (previamente tratado para ajuste de umidade e temperatura, e para remoção de impurezas) pela parte superior da cabine, o que aumenta sua pressão interna, fazendo com que a névoa aspergida seja empurrada contra a superfície da carroceria, otimizando, assim, o processo. A parte excedente do produto aspergido que não aderiu à unidade vai para a parte inferior da cabine, passando pelo piso feito de grades, e caindo sobre água corrente que passa por ali, levando todo o material indesejável para onde ela será tratada a fim de voltar para o processo (MOREIRA e MENDONÇA 2019).

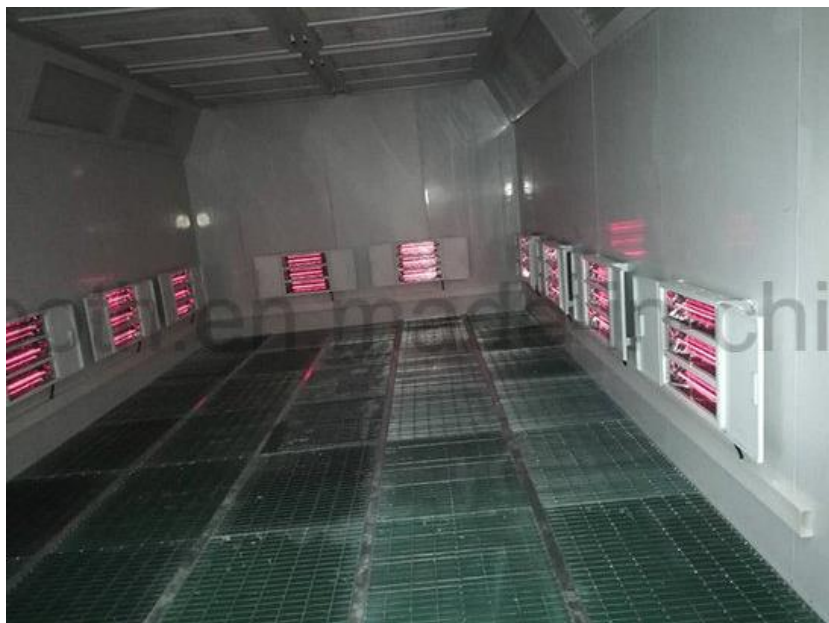
Figura 40 interior de uma estufa para cura/secagem de tinta

Após a deposição dessa camada, a unidade segue para a estufa para curar a tinta, para que seja retirado o máximo possível de água, a fim de não prejudicar o aspecto superficial da pintura final e para que não se crie ali um ambiente propício para o desenvolvimento de um processo corrosivo pela presença do eletrólito, e também para curar os materiais depositados na etapa da vedação, a massa de vedação e as placas termofundentes.

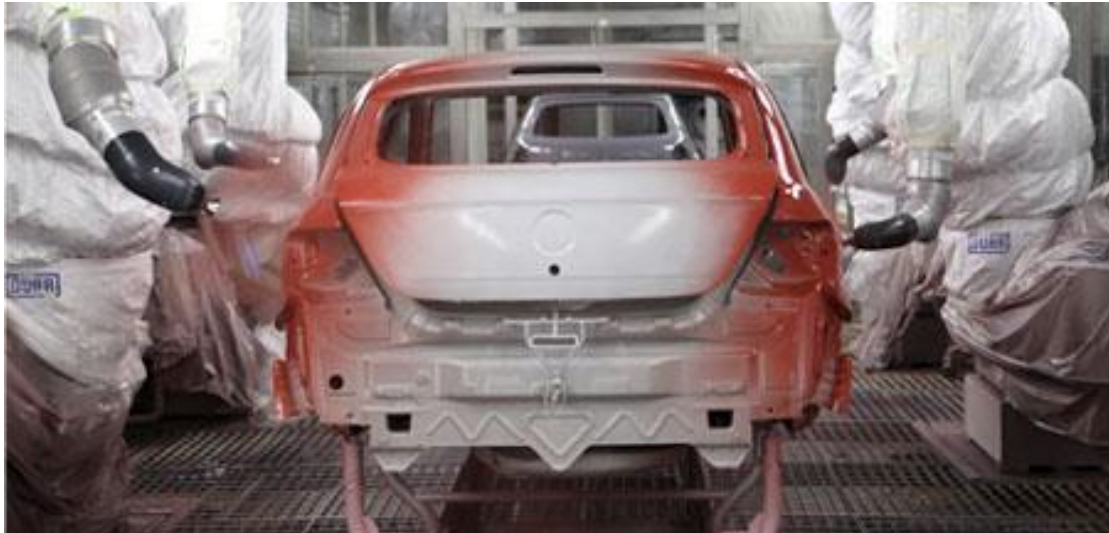
Figura 41 Aplicação da tinta base automatizada.

A unidade, primeiramente, chega à cabine de pintura para receber o revestimento com a camada base, que é responsável por conferir a cor desejada ao veículo. O processo de aplicação, então, se dá conforme anteriormente descrito no tópico 2.3.3.4. A tinta base possui tom fosco, o brilho da carroceria é adquirido pelo verniz, a última camada aplicada. A unidade é então encaminhada, após a deposição da base, diretamente para a cabine de pintura para aplicação do verniz, sem haver a necessidade de secagem da mesma em estufa entre os processos. Nela, o processo de pintura também procede conforme descrito no tópico 2.3.3.4.

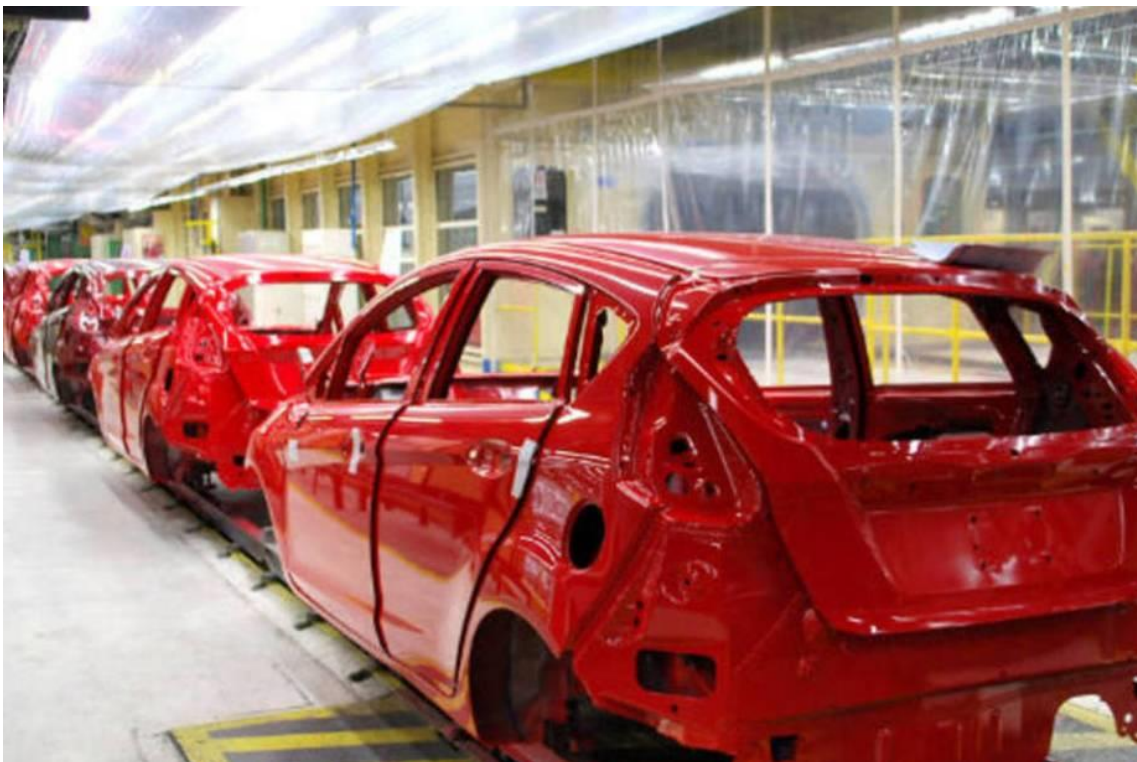
Figura 42 Superfície das carrocerias após a aplicação do verniz.

O verniz, diferente das demais camadas de acabamento aplicadas, é uma tinta cuja formulação não possui pigmentos, ela é a camada mais exterior de revestimento da superfície do automóvel, e também a mais espessa, medindo $35\mu\text{m}$. Além de conferir brilho à pintura, o verniz também reforça as propriedades de resistência à abrasão e durabilidade das chapas, protegendo-as contra a ação dos raios ultravioletas, que têm a capacidade de comprometer as propriedades de resistência à corrosão das camadas anteriores, e também previne que permeie umidade no revestimento protetivo (PIEROZAN 2001).

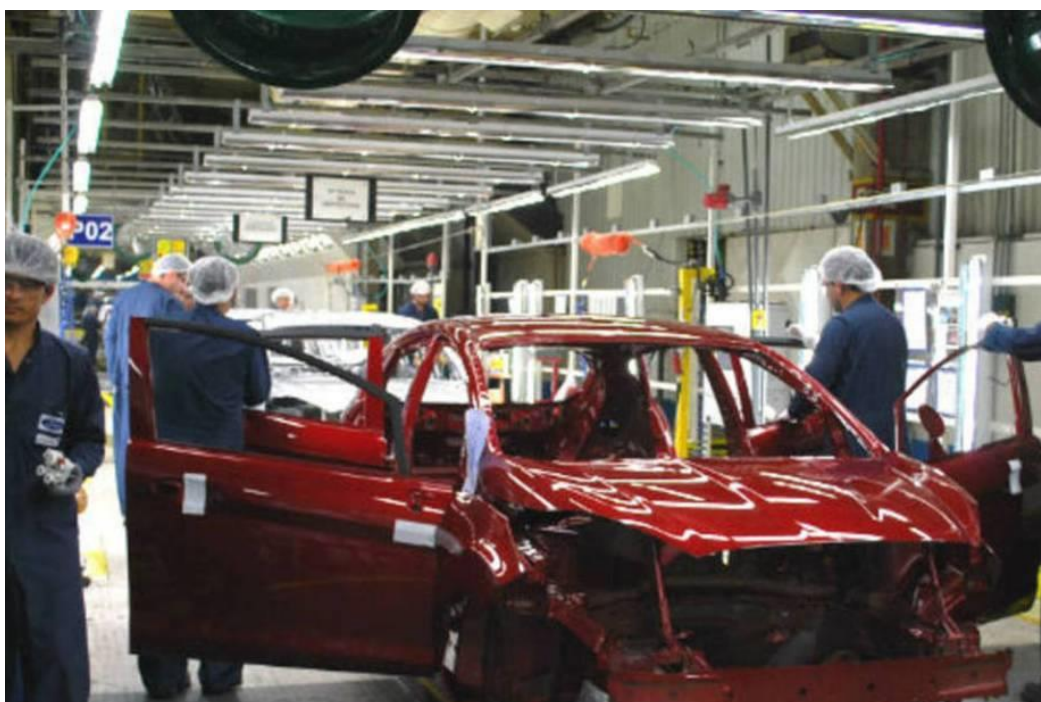
Figura 43 Inspeção da carcaça após a pintura.

É a parte final do processo onde são realizadas operações de revisão e acabamento da carroceria por meio de profissionais capacitados posicionados ao longo da linha, onde usam de suas aptidões técnicas para realizar a correta inspeção da mesma (MOREIRA e MENDONÇA 2019). Num primeiro momento, eles analisam regiões específicas da carcaça a fim de identificar possíveis defeitos e anomalias que estejam presentes na superfície do filme de pintura formado, causadas, normalmente, por material estranho como poeira e outras sujidades, que aderem em sua extensão conforme a unidade avança as etapas do processo de pintura.

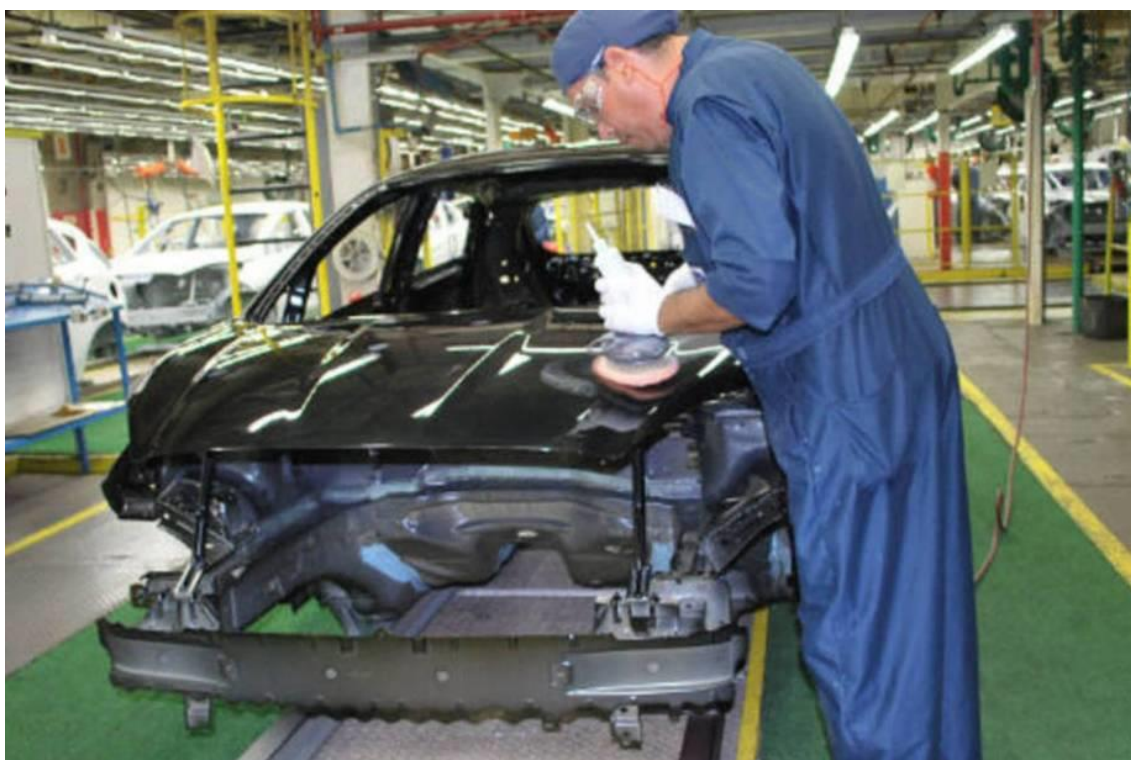
Figura 44 Seção de acabamento após a pintura.

Feitas as inspeções e convenientes correções para que as carrocerias se enquadrem no padrão de qualidade exigido, a unidade chega à segunda parte dessa etapa onde passa por um processo chamado de ornamentação, no qual são adicionados em sua superfície exterior adereços decorativos como faixas, logotipos e adesivos.
