FUNDAÇÃO OSWALDO ARANHA
CENTRO UNIVERSITÁRIO DE VOLTA REDONDA
CURSO DE GRADUAÇÃO EM ENGENHARIA MECÂNICA
TRABALHO DE CONCLUSÃO DE CURSO

**ESTUDO SOBRE A INFLUÊNCIA DOS SUBSTRATOS UTILIZADOS
EM PINTURA AUTOMOTIVA QUANTO AO GRAU DE PROTEÇÃO
ANTICORROSIVA**

Trabalho de conclusão de curso apresentado ao curso de Engenharia Mecânica do Centro Universitário de Volta Redonda – UniFOA, como requisito obrigatório para obtenção do título de bacharel em Engenharia Mecânica.

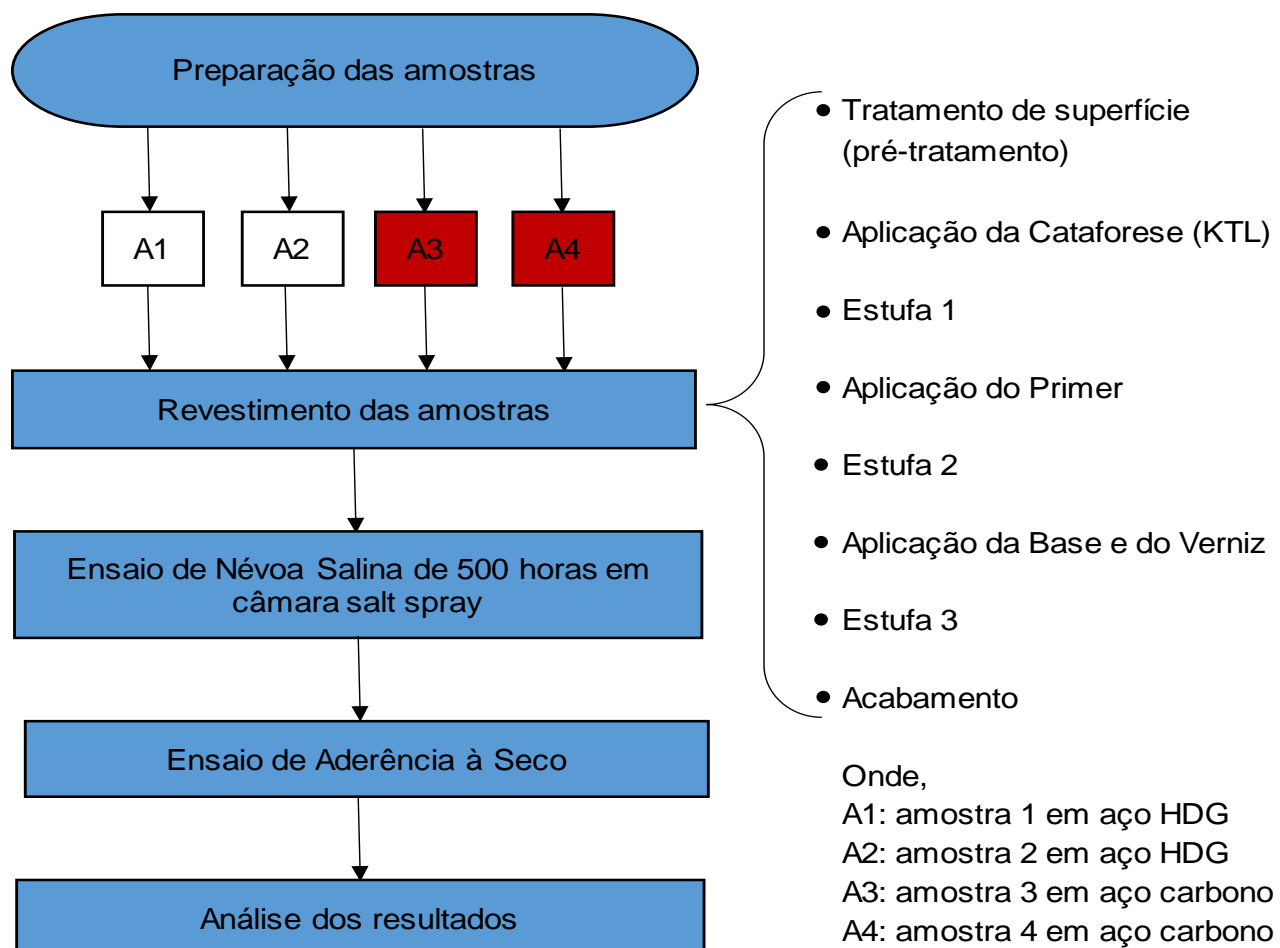
Figura 46 Fluxograma geral (metodologia).

A fim de comparar a performance e as características da proteção a corrosão em chapas revestidas por camadas de um processo de pintura em uma indústria automotiva, tendo como base materiais distintos, aço galvanizado a quente por imersão (aço HDG) e aço carbono, comumente empregados nela, foram realizados dois ensaios laboratoriais (utilizados também pela mesma para fins de controle de qualidade): Ensaio de Névoa Salina (câmara salt spray) conforme as normas NBR 8754, ASTM B117, ISO 9227, e ensaio de Aderência a Seco após névoa salina, segundo a norma NBR 11003. Segue o fluxograma apresentando as etapas necessárias a realização da análise:

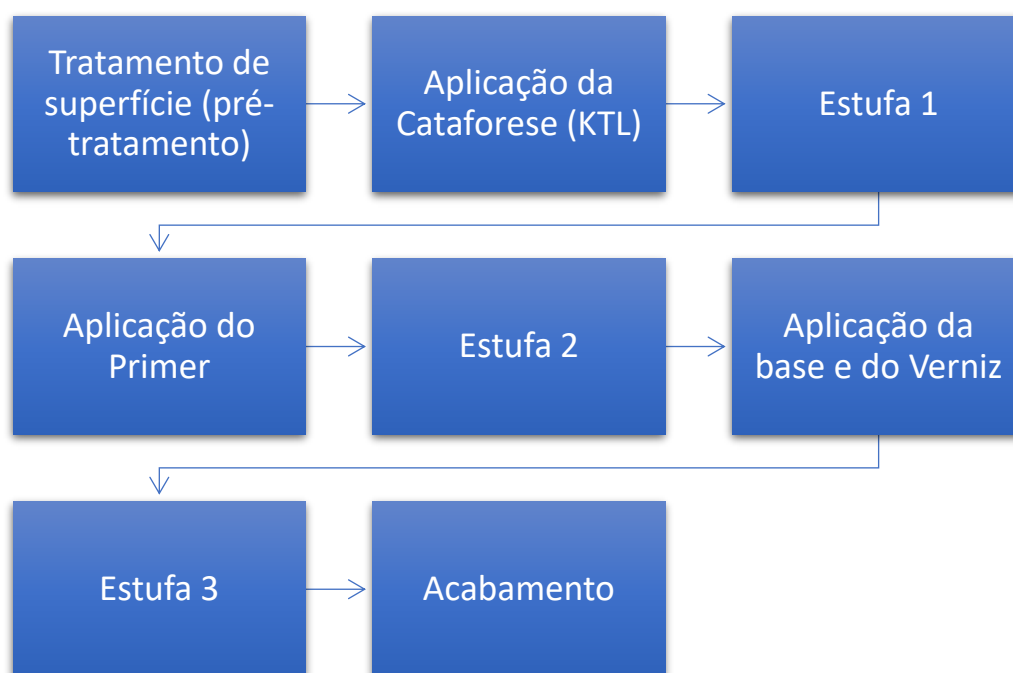
Figura 47 Fluxograma das etapas de revestimento aplicadas às amostras em uma empresa automotiva.

A fim de receberem um revestimento aplicado correspondente aos normalmente processados nos veículos em uma indústria automotiva, os corpos de prova foram então fixados por meio de suportes na região da porta da carroceria de um automóvel (Figura 48) prestes a passar pelas etapas de revestimento protetivo desse sistema, conforme apresentado no tópico 2.3.3, com exceção do estágio onde é feita a aplicação da vedação, visto que as amostras permanecem em uma região exposta onde não há a necessidade de receber tal proteção. Portanto, os passos contemplados pelo sistema de pintura utilizados no revestimento das chapas são:

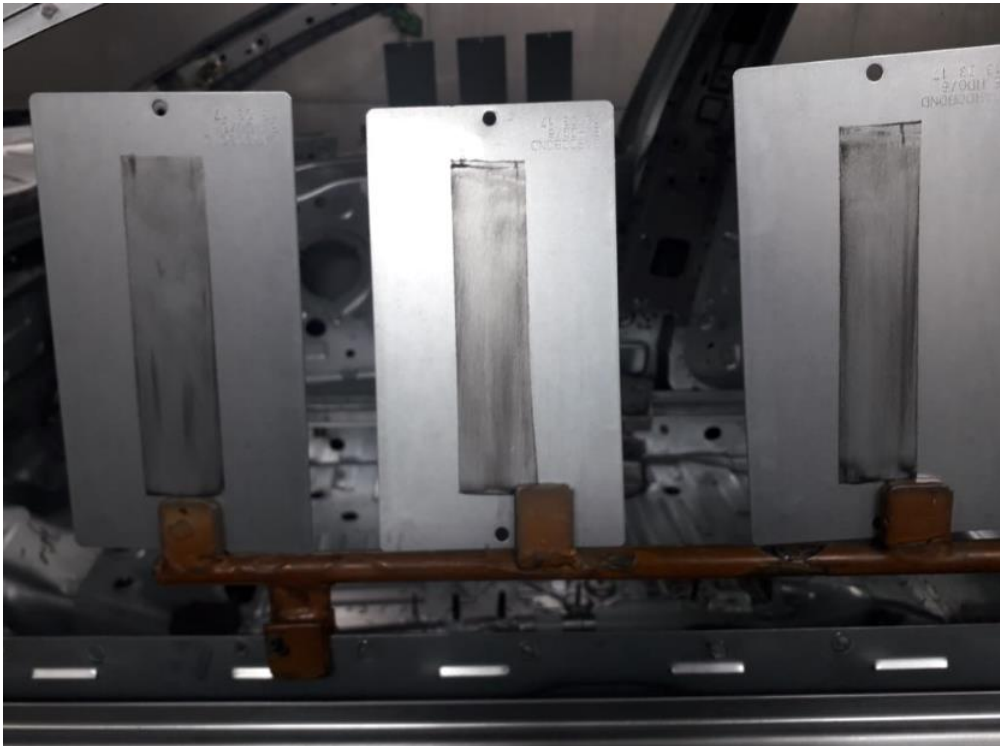
Figura 48 Posicionamento dos corpos de prova na carroceria.

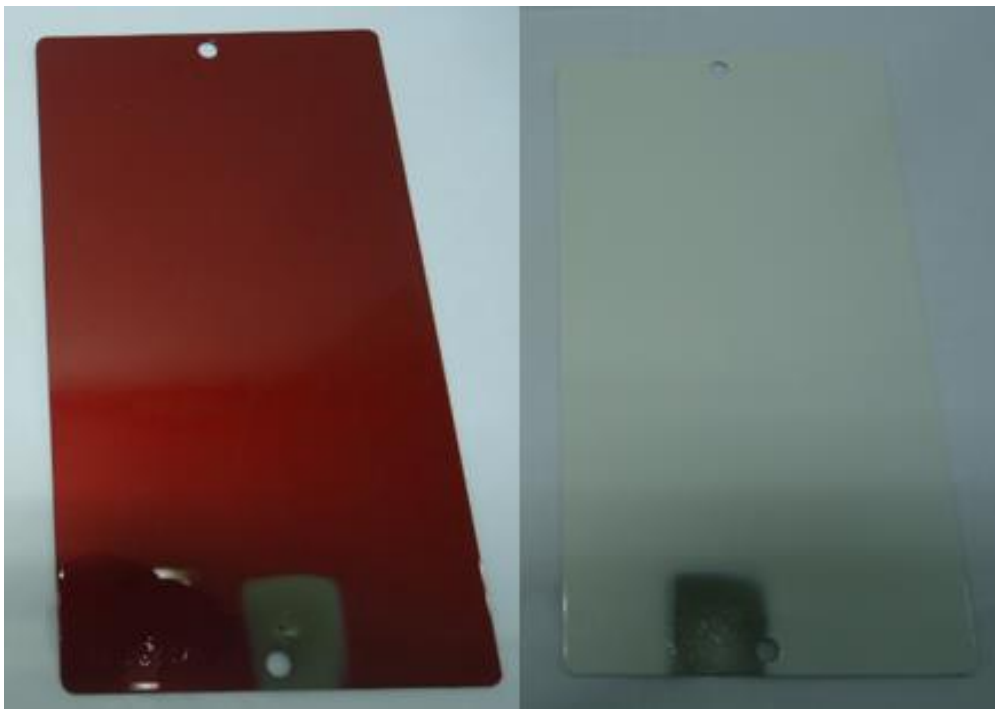
Figura 49 Amostras em aço carbono na cor Rubi e em aço HDG na cor Branco respectivamente.

Foram aplicadas cores distintas para o revestimento em cada uma das chapas durante o processo de pintura, a fim de tornar a identificação de ambas mais direta e prática, o que, obviamente, não influencia ou causa alterações no nível de proteção fornecido pelas camadas. Na figura 49 são identificados o material das chapas e suas respectivas cores recebidas.

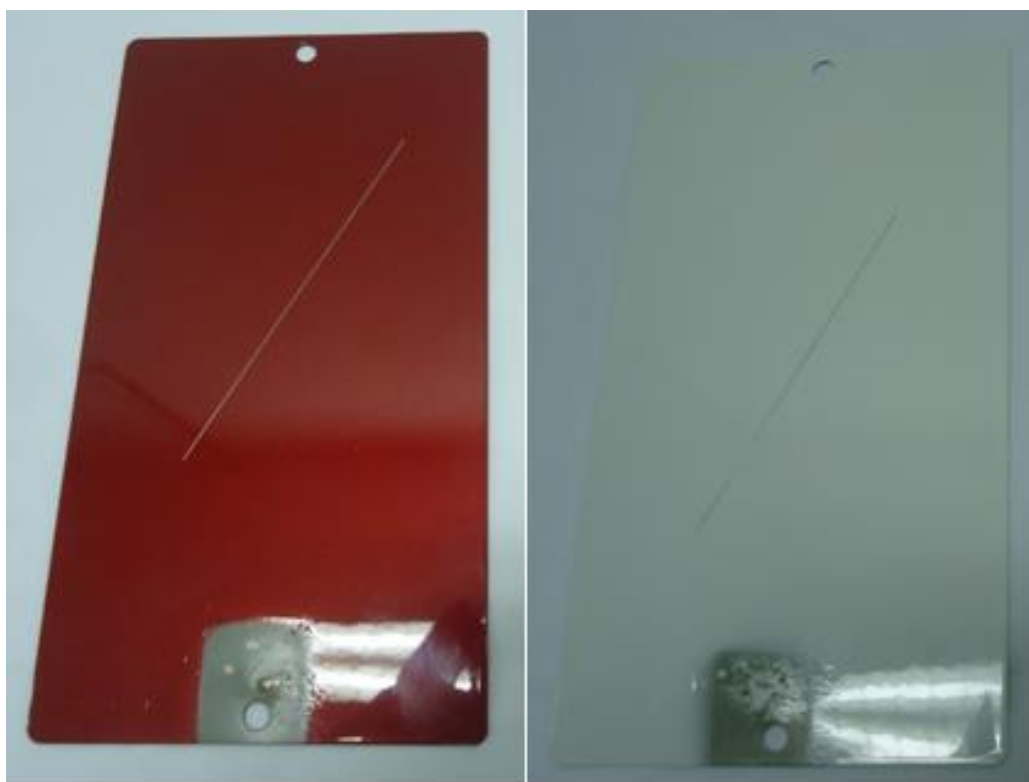
Figura 50 Amostras após dano mecânico por ferramenta com ponta de carbeto de tungstênio.

Conforme orientação normativa (NBR 8754, 1985) foi feito um entalhe, em ambas as chapas, diagonalmente, por meio de um instrumento contendo uma ponta constituída de carbeto de tungstênio, atingindo o metal base e danificando, assim, a camada de pintura protetiva formada no passo anterior.

Os corpos de prova foram então devidamente higienizados, para que fossem removidas quaisquer partículas sólidas originadas da incisão da ferramenta nas amostras, pois a presença de qualquer corpo estranho sobre as mesmas durante o ensaio em quantidades prejudiciais podem causar alterações em seu resultado final, impossibilitando uma análise confiável dos dados apresentados (Figura 50).

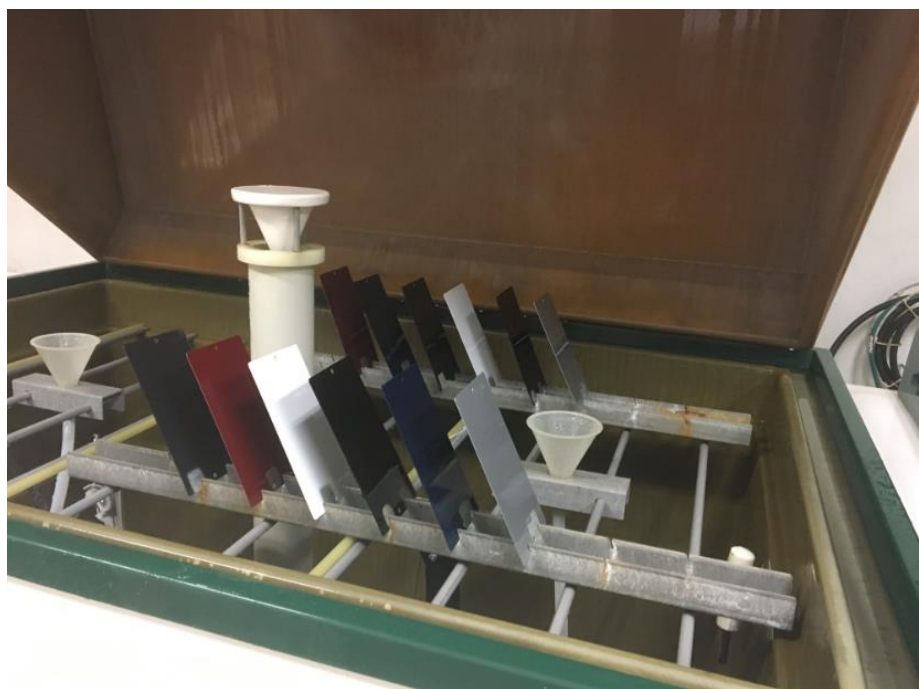
Figura 51 Posicionamento dos corpos de prova na câmara de névoa salina.

Um total de 12 amostras foram ordenadas no interior da câmara (Figura 51), e expostas às condições de sua atmosfera salina por um período de 500 horas, tendo sido feita a verificação e registro do avanço do processo corrosivo nas amostras a cada intervalo de 100 horas de ensaio, tornando possíveis as posteriores análise e comparação.

Os corpos de prova utilizados para análise no tópico 4, apenas constituídos dos materiais aço carbono e aço HDG, foram dispostos juntamente com outras amostras de composições distintas destes que não pertencem ao estudo feito neste trabalho, justificando a quantidade excedente de chapas apresentadas na figura 51.

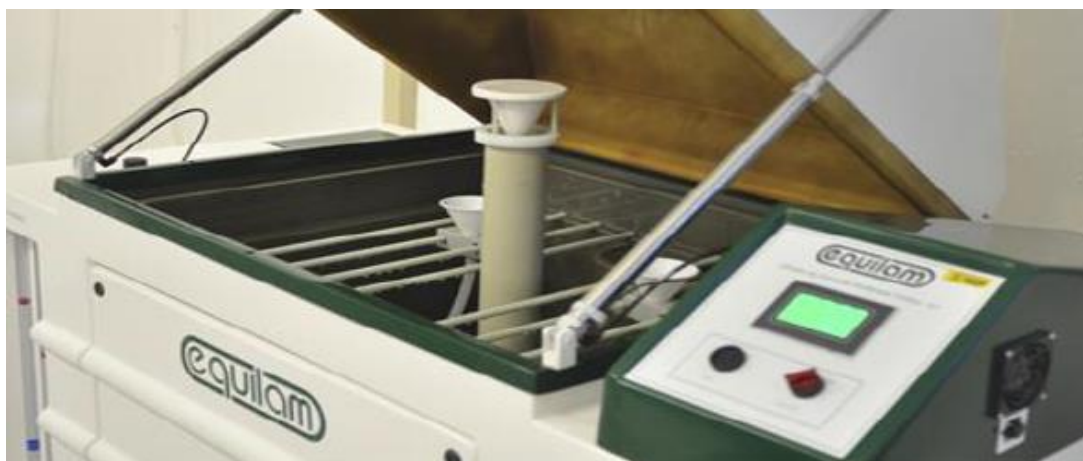
Figura 52 Equipamento Equilan série SSE2000.

O equipamento utilizado para a realização do ensaio de névoa salina foi a máquina de gabinete do modelo Equilan com série SSE2000. O procedimento foi feito conforme a normalização, sob as condições controladas de umidade relativa, com valor próximo a 97%, e de temperatura a 35°C ($\pm 2^\circ\text{C}$), e com nebulização de solução aquosa de 5% em peso de cloreto de sódio com PH entre 6,5 e 7,2.

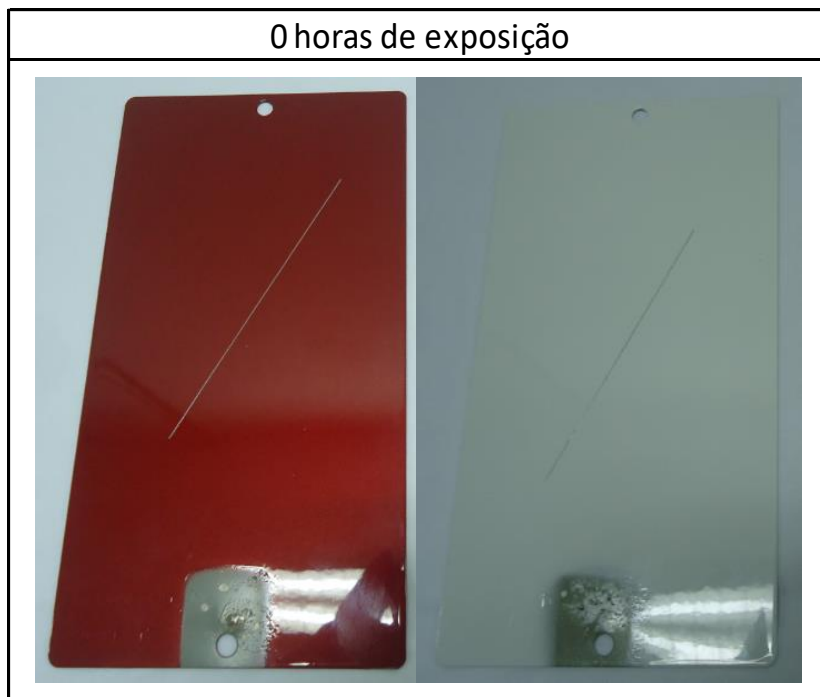
Figura 53 Aspecto superficial de amostras em aço carbono e aço HDG no início do ensaio em camera salt spray.

As figuras de 53 a 58 apresentam os registros feitos das amostras durante o ensaio de 500 horas revelando as modificações dos estados de superfície das chapas a cada período decorrido de 100 horas.

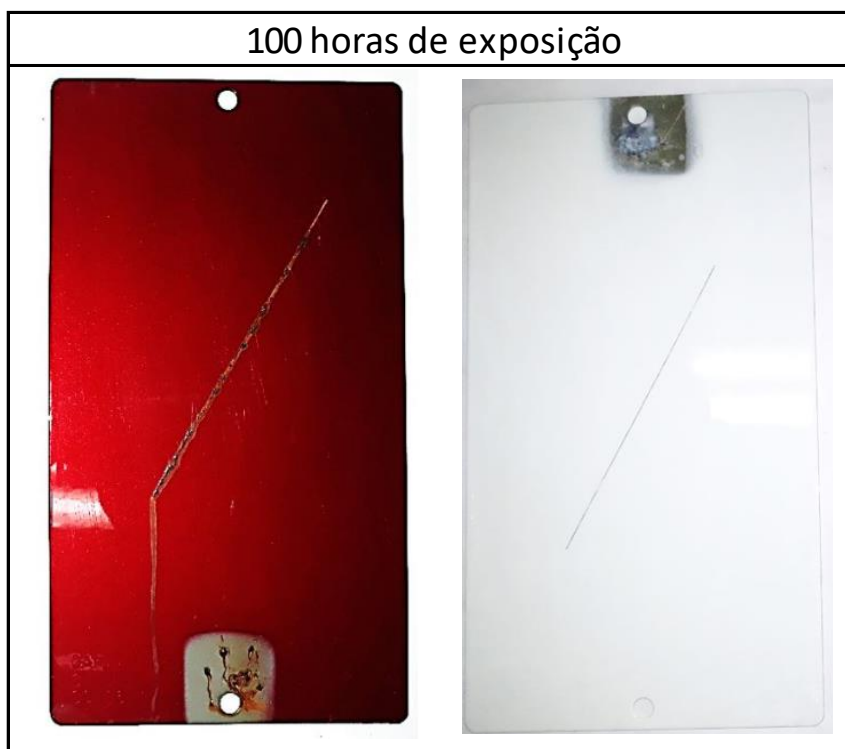
Figura 54 Aspecto superficial de amostras em aço carbono e aço HDG após exposição a atmosfera salina durante 100 horas.

Já no que diz respeito as amostras em aço carbono, desde o primeiro registro feito após o início do ensaio (em 100 horas) o corpo de prova já apresentava formação de corrosão tanto na região da incisão quanto ao longo da superfície da película de proteção, tendo provocado inclusive o enrugamento da camada de revestimento próximo a extremidade da área danificada pelo dispositivo de

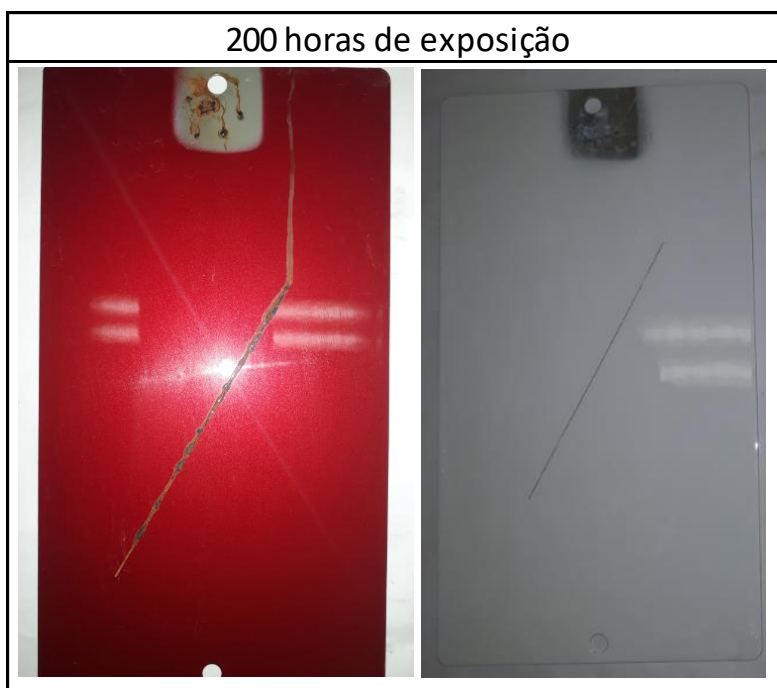
Figura 55 Aspecto superficial de amostras em aço carbono e aço HDG após exposição a atmosfera salina durante 200 horas.

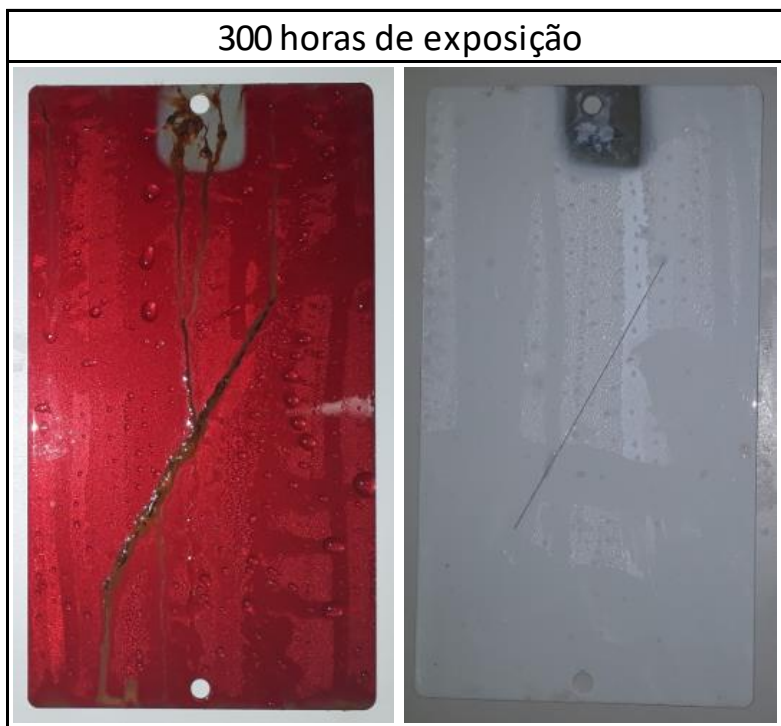
Figura 56 Aspecto superficial de amostras em aço carbono e aço HDG após exposição a atmosfera salina durante 300 horas.

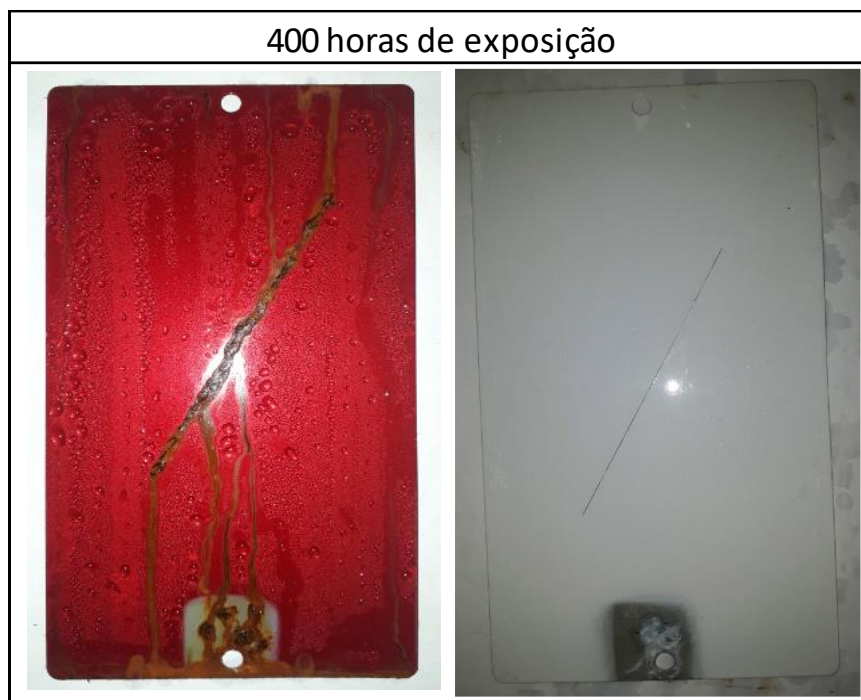
Figura 57 Aspecto superficial de amostras em aço carbono e aço HDG após exposição a atmosfera salina durante 400 horas.

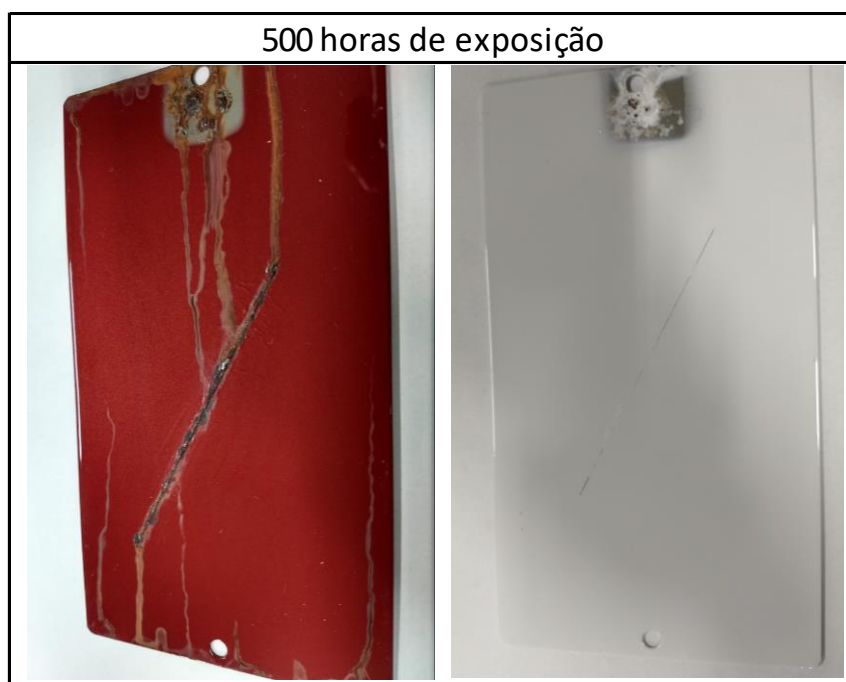
Figura 58 Aspecto superficial final de amostras em aço carbono e aço HDG após exposição a atmosfera salina durante 500 horas.

corde nesse intervalo tempo, sendo tal processo corrosivo agravado a medida que era prolongado o tempo de exposição das amostras a atmosfera do interior da câmara e, apresentando ao final do ensaio um processo de oxidação bem evidente e avançado, com seu aspecto superficial completamente comprometido na região próxima ao entalhe, onde é visível a presença de oxidação do tipo vermelha, além dos danos causados ao filme de pintura ao longo da extensão da chapa.

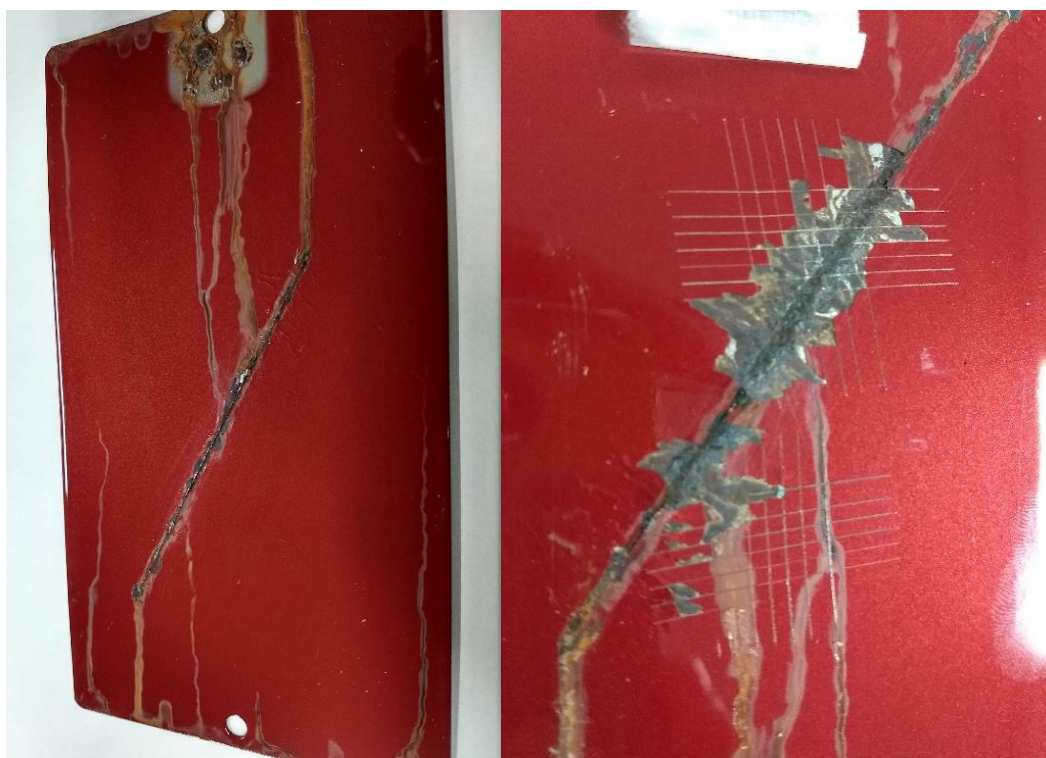
Figura 60 Amostra em aço carbono antes e após ensaio, respectivamente, para classificação do grau de adesão da película de pintura protetiva aplicada.

agravado do filme protetivo, revelando também nessa região um processo avançado de oxidação sobre o substrato, apresentando uma péssima aderência do filme de pintura sob tais condições (Figura 58). A tabela 8 apresenta tais resultados registrados conforme a padronização da norma
