**DESENVOLVIMENTO E VALIDAÇÃO DE CRITÉRIOS UTILIZADOS
NA DEFINIÇÃO DE SOBRESPESSURA DE CORROSÃO A PARTIR
DA AVALIAÇÃO DA TAXA DE CORROSÃO EM TUBOS
API 5CT C-110**

Dissertação apresentada ao Mestrado Profissional em Materiais do Centro Universitário de Volta Redonda – UniFOA, como requisito obrigatório para obtenção do título de Mestre em Materiais, na área de concentração de processamento e caracterização de materiais metálicos, cerâmicos e poliméricos e linha de pesquisa em materiais metálicos.

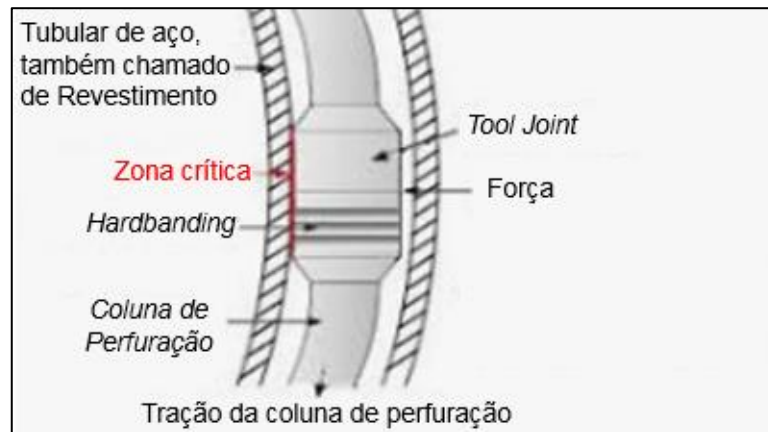
Durante a construção de um poço, principalmente em trajetórias direcionais, a coluna de perfuração entra em contato com a parede interna do tubular. Esse fenômeno ocorre durante todas as manobras de descida e retirada da coluna de perfuração e, principalmente, durante a perfuração com a coluna girando. O contato da coluna de perfuração com o revestimento ocorre, preferencialmente, através dos *tool joints*, conforme figura 4. Os *tool joints* são dispostos nas extremidades dos tubos de perfuração, apresentam diâmetro externo maior que o do corpo do tubo e têm a finalidade de permitir, devido a sua característica construtiva, a conexão dos tubulares durante a perfuração. À medida que a perfuração avança, a conexão de novos tubulares é realizada até que a profundidade final da fase seja atingida.

Figura 4 - Contato do *tool joint* com a parede interna de um revestimento.

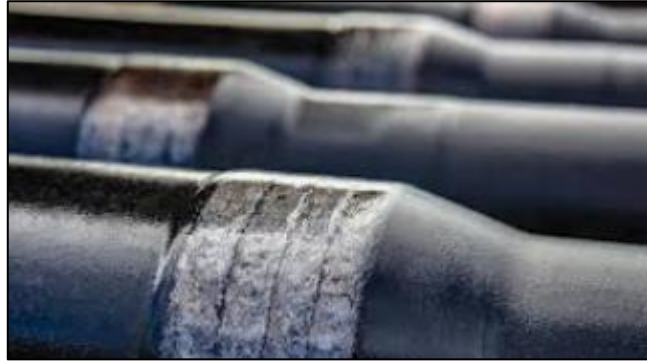
Da mesma forma que há a preocupação com relação ao desgaste do revestimento do poço, existe também uma preocupação quanto ao desgaste da coluna de perfuração. Estima-se que o custo de um tubo novo esteja em torno de US\$ 300 / metro [7]. Considerando que uma mesma coluna de perfuração deverá construir vários poços, e que o investimento para a reposição da mesma é elevado, foi desenvolvido um projeto de *tool joint* que possui ranhuras que permitem a deposição de material com maior resistência ao desgaste mecânico quando comparado com os tubulares de revestimento e que, ao longo da sua utilização, conforme ocorre a perda do material, existe a possibilidade de deposição de novos cordões, conforme figura 5. Esse tipo de proteção do *tool joint* é conhecida como

hardbanding e os principais materiais utilizados são o carbeto de tungstênio e o TCS™-Titânio.

Figura 5 - Detalhe do *hardbanding* de um *tool joint*.

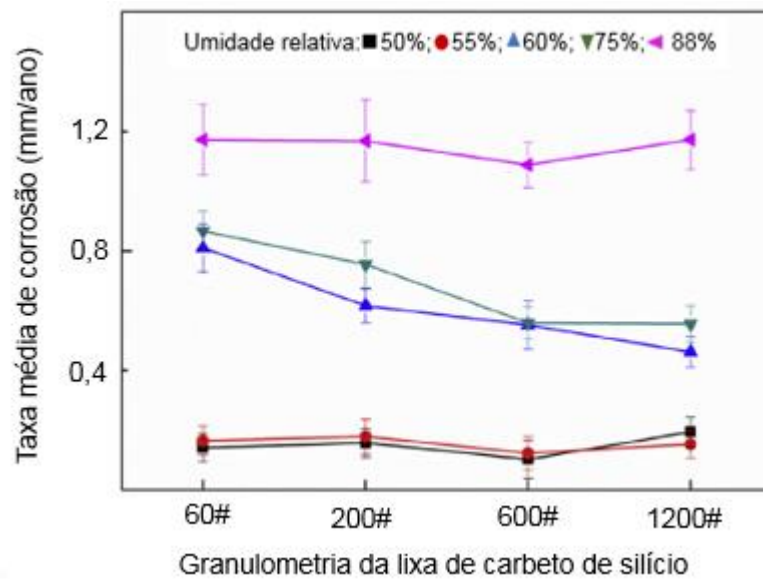
corrosão média variava de 0,03 a 1,78 mm/ano, dependendo da umidade inicial e da rugosidade da superfície. Embora nesse estudo a rugosidade não tenha influenciado de forma significativa a taxa de corrosão para algumas faixas de umidade relativa, foi possível observar que houve uma influência maior da rugosidade para a umidade relativa entre 60 e 75%, como pode ser observado nas figuras 13 e 14 [33].

Figura 13 - Taxa média de corrosão de um aço X70 para diferentes rugosidades da superfície e umidade relativa de 50% a 88%.

Segundo os autores, para faixa de umidade relativa de até 45% a água dificilmente condensa em todas as superfícies, independentemente da sua rugosidade, dificultando assim o processo anódico. Por outro lado, as taxas de corrosão mais altas observadas na faixa de umidade relativa entre 50 a 55% são atribuídas ao maior grau de formação de FeSO₄ e à condensação secundária de água no filme do produto. Assim como para umidade relativa de até 45%, nessa faixa de 50 a 55% não são observadas diferenças na taxa de corrosão para diferentes rugosidades superficiais. À medida que a umidade relativa aumenta para a faixa entre 60 e 75%, quando há um maior volume de condensado formado, os autores atribuem a maior taxa de corrosão nas superfícies mais rugosas devido a maior área exposta às reações químicas. Todavia, as taxas de corrosão observadas para 88% de umidade (próximo à saturação) e 100% (saturação) não apresentam grandes diferenças entre os diversos perfis de rugosidade, o que, segundo Xu et al. (2015) [33], podem ser explicadas pela formação homogênea de uma camada protetora formada a partir da deposição dos produtos da corrosão em toda a superfície.

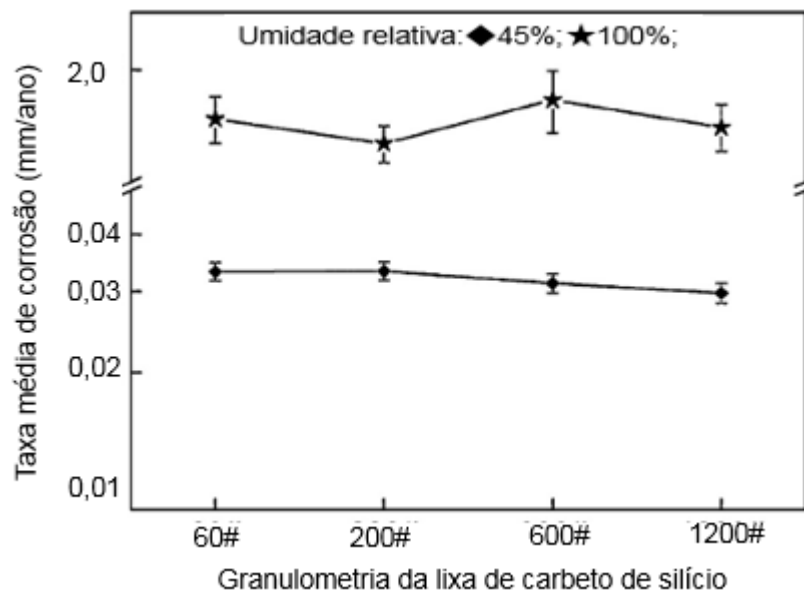
Figura 14 - Taxa média de corrosão de um aço X70 para diferentes rugosidades da superfície e umidade relativa de 45% e 100%.

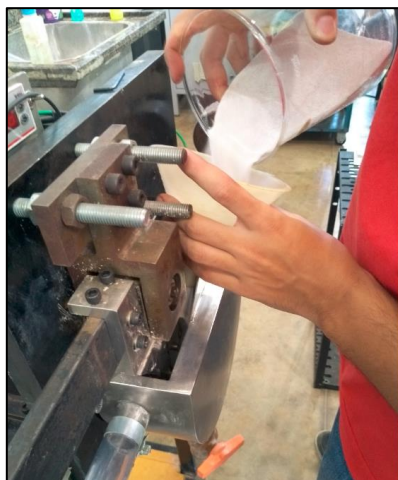
Com o intuito de tentar reproduzir o que acontece em campo durante a construção do poço, foi utilizado fluido de perfuração do tipo BR-CARB, massa específica de 9,7 lb/gal, cuja formulação é propriedade da Petrobras. Simulando a presença de cascalhos gerados ao longo da perfuração, foi adicionado ao fluido uma areia NBR, 100 *mesh*, na proporção de 2 g de sólido para 1 ml de fluido de perfuração, figura 19. Dessa forma, foi utilizado um volume de 480 ml e 960 g de areia em cada teste realizado. Ao término de cada desgaste o fluido utilizado era descartado, o reservatório era limpo e um novo fluido era armazenado.

Figura 19 - Areia NBR, 100 mesh, na proporção de 2 g de sólido para 1 ml de fluido de perfuração.

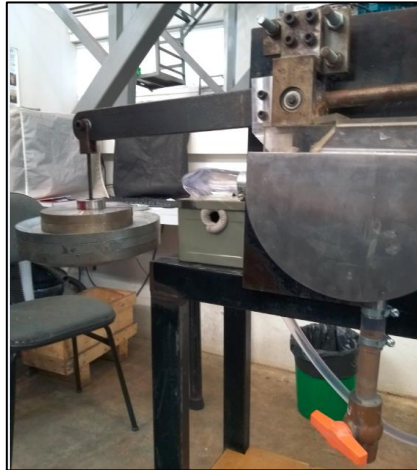
As operações de desgaste mecânico foram conduzidas utilizando 155 rpm no disco de aço revestido com Duraband® [46], 19 kg de peso morto no braço de alavanca, o que equivale a aproximadamente 560 N de força normal aplicada no disco, figura 20. Após realizar alguns testes de calibração, foi definido que os desgastes seriam realizados com os parâmetros supracitados, durante 7,5 minutos. Os valores de força

normal e rotação tiveram como base os parâmetros de teste recomendados pela API 7CW [13].

Figura 20 - Detalhe do peso morto no braço de alavanca do dispositivo de desgaste em escala reduzida.

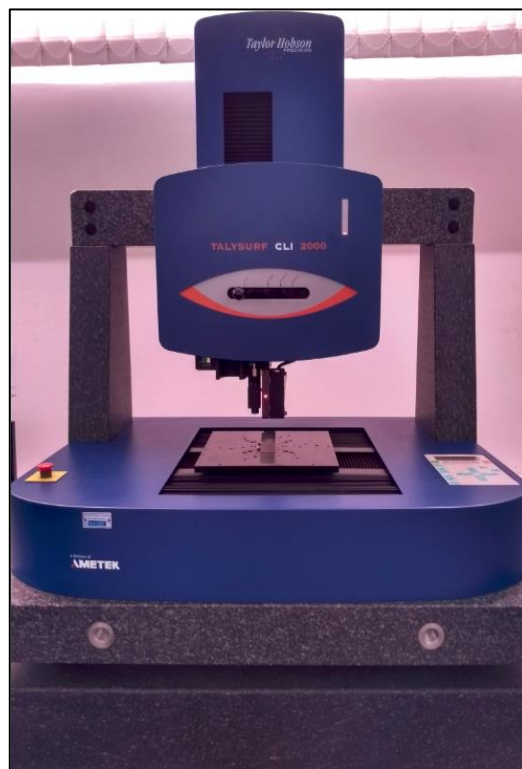
Figura 23 - Interferômetro modelo CLI 2000 da UFU.

Após a realização do desgaste mecânico em todas as amostras, a etapa seguinte foi a realização de análise de interferometria da superfície, realizada no Laboratório de Tecnologia em Atrito e Desgaste da UFU. Para tanto, foi utilizado um interferômetro, modelo CLI 2000, utilizando o laser infravermelho com resolução vertical correspondente a 1 μm , figuras 23 e 24.

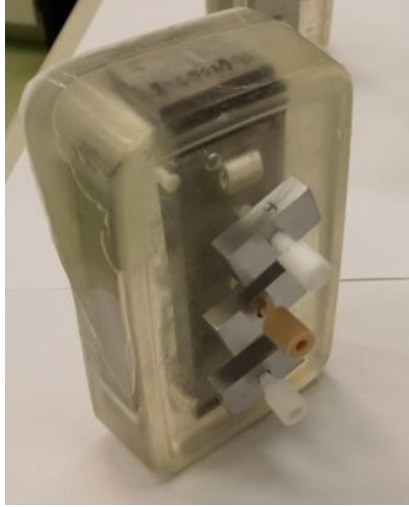
Figura 29- Corpos de prova de referência presos à resina epoxy.

Após a etapa de medição de massa, os corpos de prova de referência foram presos por um pino de teflon à resina epoxy de duas amostras embutidas anteriormente, conforme figura 29. Dos 6 corpos de prova de referência fabricados para o ensaio gravimétrico, 3 foram presos à amostra número 67568-2, submetida ao ensaio de corrosão a 50 °C na autoclave #1, e os outros 3 foram presos à amostra número 67568-8, submetida ao ensaio de corrosão a 110 °C na autoclave #2.

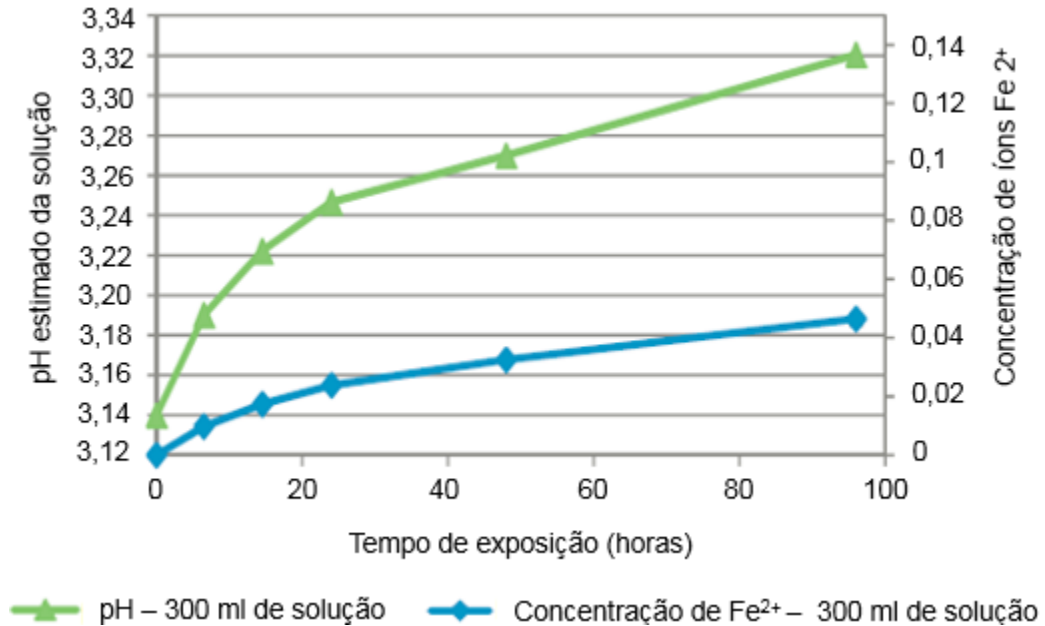
Figura 30 - Estimativa do pH de uma solução aquosa em função do tempo.

De acordo com a tabela 13, é possível observar que o pH final do *packer fluid* ficou maior no ensaio realizado a 110 °C. Segundo Lopes, N. F. (2017) ^[38], a quantidade de CO₂ dissolvido na solução será tanto menor quanto maior for a temperatura, levando, dessa forma, a um aumento do pH dessa solução. Ainda, de acordo com Domingues, H. C. (2010) ^[39], em experimentos realizados com alta temperatura e pressão, observa-se um aumento da concentração de HCO₃⁻, o que, segundo a autora, contribui também para o aumento do pH da solução. Hua, Y., Barker, R. e Neville, A. (2014) ^[40] utilizaram o software MultiScale Modeling para estimar em seu ensaio o comportamento do pH em função do tempo. De acordo com a figura 30, é esperado um aumento contínuo da concentração de íons Fe²⁺ na

solução aquosa, bem como o aumento do pH de 3,14 para 3,32 após 96 h de ensaio. Esse comportamento de aumento de pH é previsto considerando que o ambiente do ensaio é confinado e não há, dessa forma, renovação da solução. A solubilização dos íons Fe^{2+} na solução, resultantes do processo de corrosão inicial, atua evitando uma redução do pH, mesmo em ambiente com elevada pressão parcial de CO_2 .

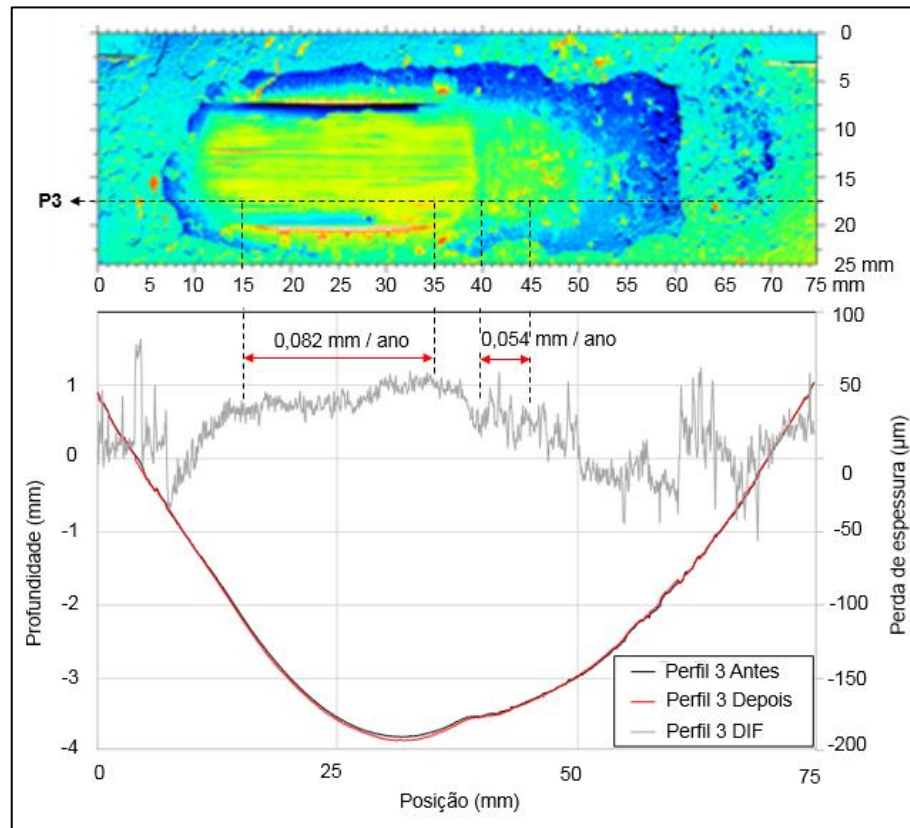
Figura 46 - Análise da variação de espessura da amostra 67568-2, perfil P3, submetida ao ensaio de corrosão a 50 °C por 180 dias.

Com relação ao perfil P3 da amostra 67568-2, que seguiu a mesma estratégia de intervalo de análise no eixo Y, entre 15 a 35 mm, o valor médio de taxa de corrosão foi de 0,082 mm/ano e 0,054 mm/ano para o intervalo compreendido entre 40 e 45 mm do eixo Y, figura 46.
