**FUNDAÇÃO OSWALDO ARANHA
CENTRO UNIVERSITÁRIO DE VOLTA REDONDA
CURSO DE GRADUAÇÃO EM ENGENHARIA CIVIL
TRABALHO DE CONCLUSÃO DE CURSO**

**MODELO PRÁTICO DE PROTEÇÃO PASSIVA CONTRA FOGO EM
ESTRUTURAS METÁLICAS BASEADO NO MÉTODO EM
RESULTADOS DE ENSAIOS DA NBR - 14323**

Monografia apresentada ao Curso de Engenharia de Produção do UniFOA como requisito de obtenção de título de Engenheiro Civil.

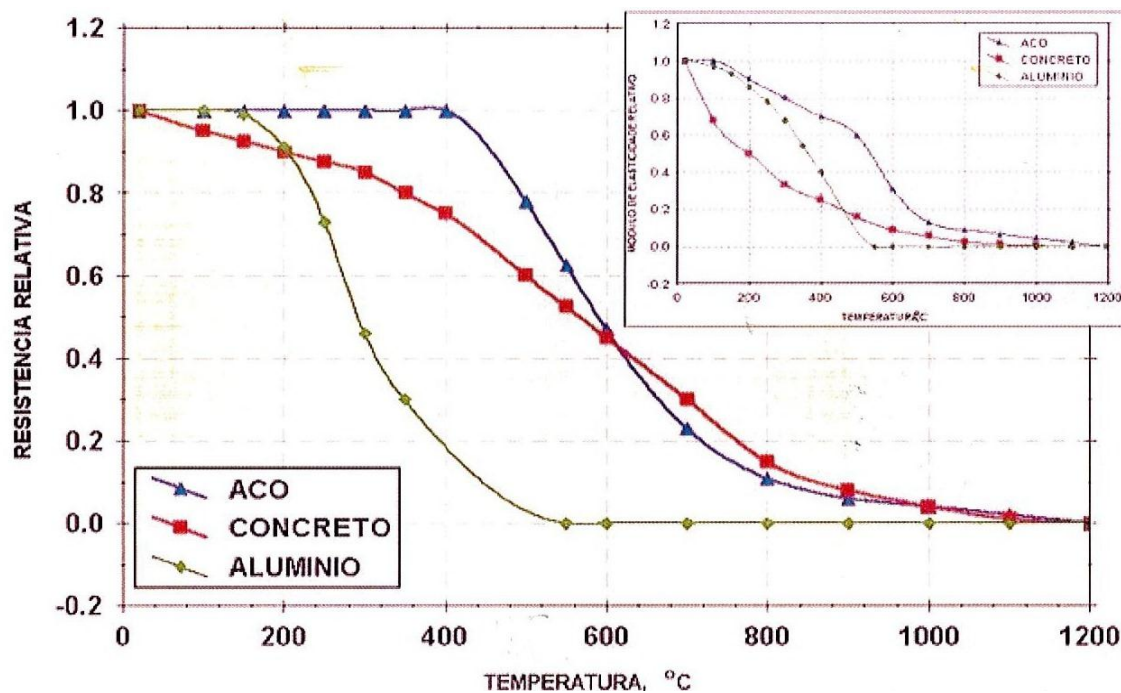
Entende-se por resistência ao fogo, a propriedade de um material de confirmar suas propriedades perante a exposição de cargas de calor por determinado tempo, sem perder a sua resistência inicial. (Figura 15)

O aço estrutural, apesar de sua robustez e característica de suportar elevadas cargas sobre os pilares, perde resistência a partir dos 500° C. Sendo que, temperatura crítica de um elemento de aço é a temperatura à qual não pode suportar com segurança a sua carga. Os códigos de construção e as práticas padrão de engenharia estrutural definem diferentes temperaturas críticas, dependendo das características de tipo de elemento, configuração, orientação e de carga estrutural.

Figura 15: Resistência ao Fogo
Fonte: CBCA - 2017

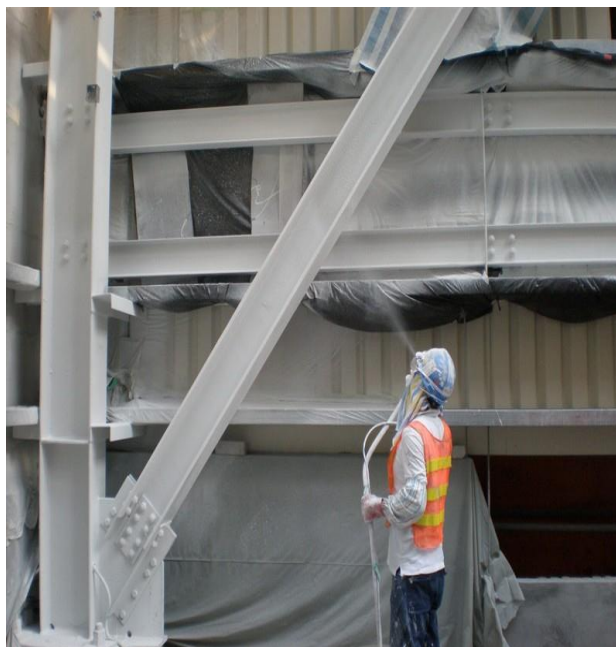
- a- **Pinturas Intumescentes:** de base epóxica, quando evidenciada a altas temperaturas intumesce, ou seja, se amplia (10 vezes a espessura aplicada) podendo criar uma barreira de proteção (figura 16).

Figura 16: Pinturas Intumescentes
Fonte: Metálica - 2017

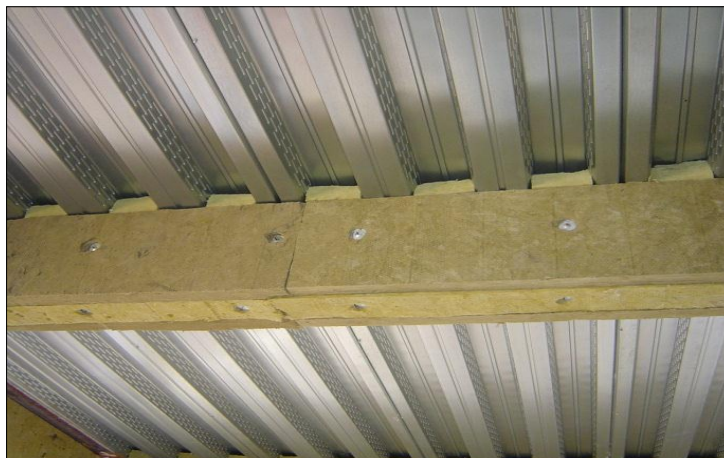
- b- **Placas e Mantas pré-fabricadas:** podendo ser formadas de gesso, lã de rocha ou fibra cerâmica. Consomem muita mão de obra e as peças a serem asiladas necessitam de preparação prévia para receber o produto. São recomendadas para locais de difícil entrada, que estão em uso e não podem ser desocupados (Figura 17).

Figura 17: Placas e Mantas pré-fabricadas
Fonte: CBCA - 2017
